# 捉えた！雷による避雷装置破損の瞬間 ～雷被害の低減を目指して～

技術開発研究所

電力品質チーム 小塚 正裕さん

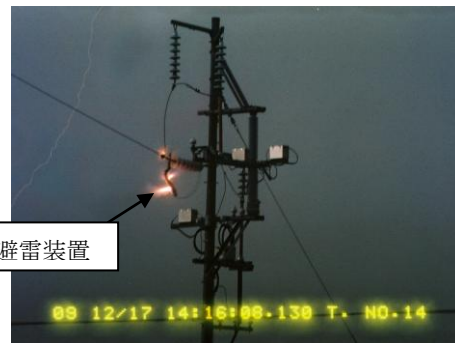
平成21年冬期、三国試験センター(図1)で自然雷による66kV送電用避雷装置の故障様相が観測できました(写真1)。

写真1 雷カメラで捉えた避雷装置破損の瞬間

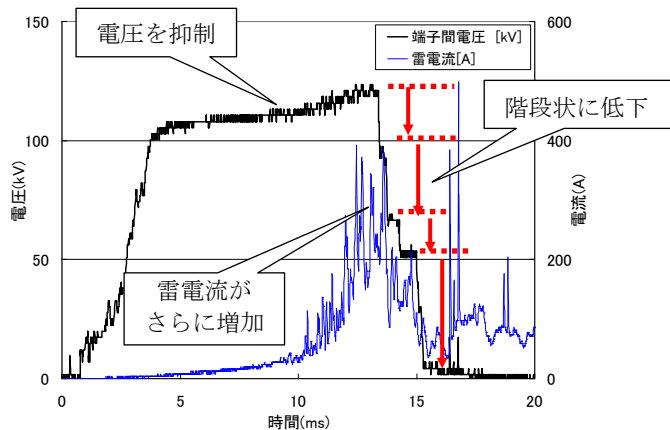
避雷装置の電圧は、通常、雷電流の増加に伴って上昇し、一定値に抑制されます。しかし、今回観測された電圧・電流波形(図2)を見ると、電圧110kV程度に抑制された後、雷電流がさらに増加した際に電圧が階段状に低下する現象が確認できました。

図2 破損に至るまでの避雷装置の電圧、電流波形

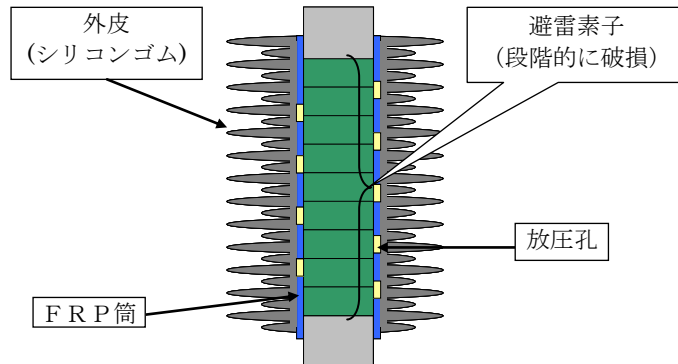
これは、避雷装置内部の各避雷素子<sup>\*1</sup>(図3)が段階的に破損したためと考えられます。今回は電圧が0Vまで低下していることから避雷素子がすべて破損したといえますが、雷のエネルギーによっては部分的な破損に留まることもありえます。

このような部分的な破損は、通常の外観点検や絶縁抵抗試験では発見できません。結果、次の落雷があると避雷装置の性能が発揮できず停電に至ってしまうことが懸念されます。

図3 避雷装置の内部構造

電圧階級や容量等の異なる避雷装置について実験を行うとともに、避雷素子の部分的な破損を発見する方法等を検討していきます。
