令和6年能登半島地震以降の 志賀原子力発電所の現況について（5月31日現在）

2024年5月31日
北陸電力株式会社
北陸電力送配電株式会社

電気関係事故報告の概要

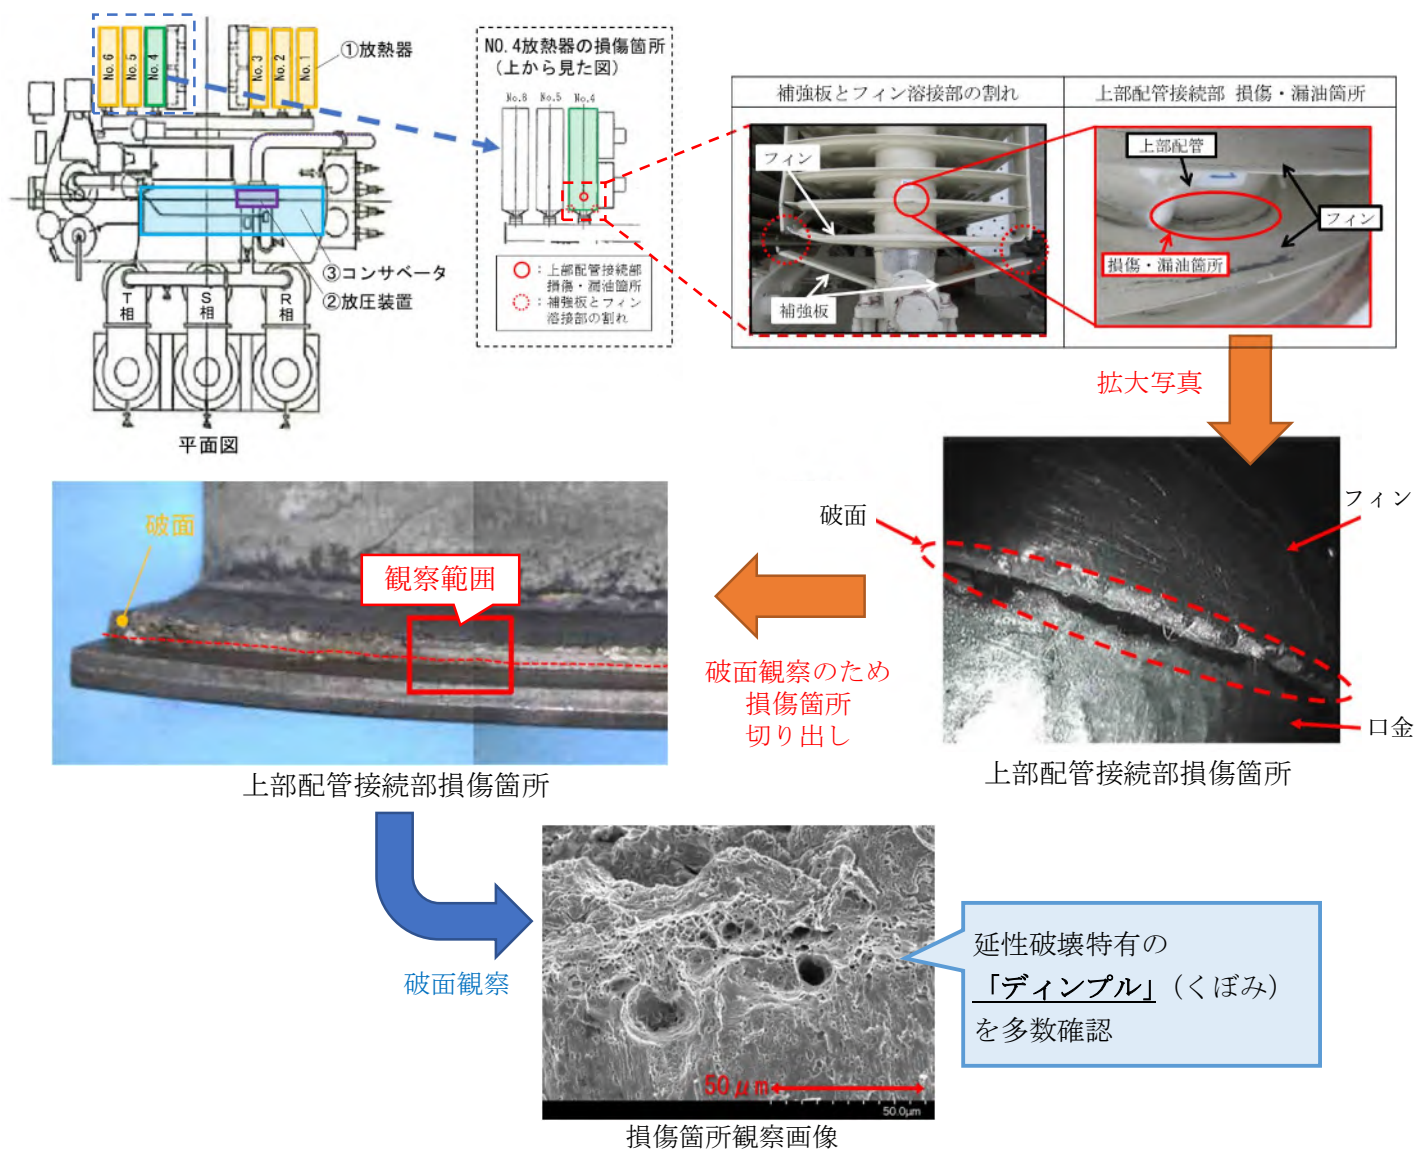
絶縁油の漏えいが確認されたNo. 4放熱器について上部配管接続部の損傷（約60mm）及び補強板とフィン溶接部の割れを確認。これらについて、破面観察及び構造解析を実施。

損傷した原因は、放熱器が地震動と共振したため、放熱器上部配管接続部に対して設計時に考慮した静的水平加速度0.5Gを上回る加速度が発生し、部材に許容値を超える過大な応力が発生したことによるものと推定。

No. 4放熱器上部配管接続部及び補強板において、主に「延性破壊※1」を確認。

（延性のある金属材料が過大な荷重を受けた時に発生するディンプルと呼ばれるくぼみを多数確認。）

今回損傷した変圧器について補修等を行う。

また、地震発生に伴い、変圧器の一部部品に共振が発生したことが原因であることから、更なる信頼性向上のため、共振を抑制する等により、今回の地震動を踏まえた地震対策をすすめる。

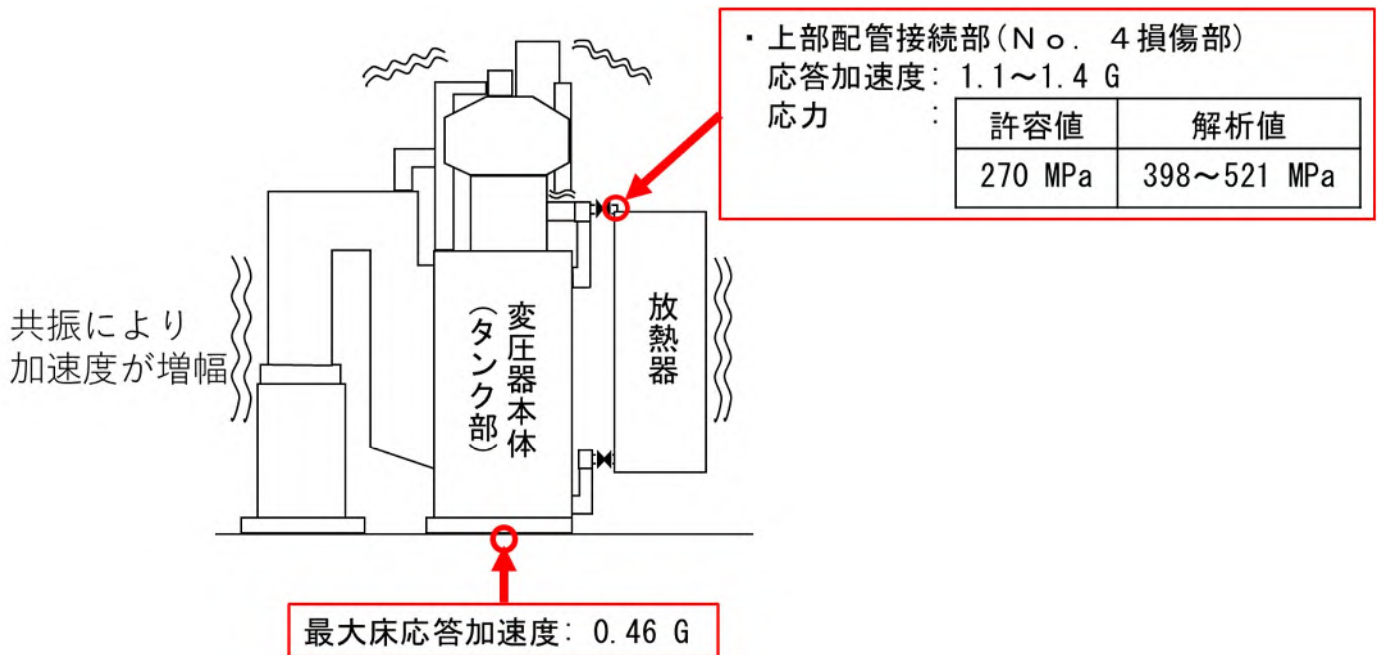
- ・変圧器本体（タンク部）が剛構造であることを確認
- ・放熱器が共振しやすい構造であることを確認

- ・損傷箇所^①に静的水平加速度0.5Gを上回る加速度が発生したことを確認
- ・損傷箇所^①に許容値を上回る応力が発生したことを確認

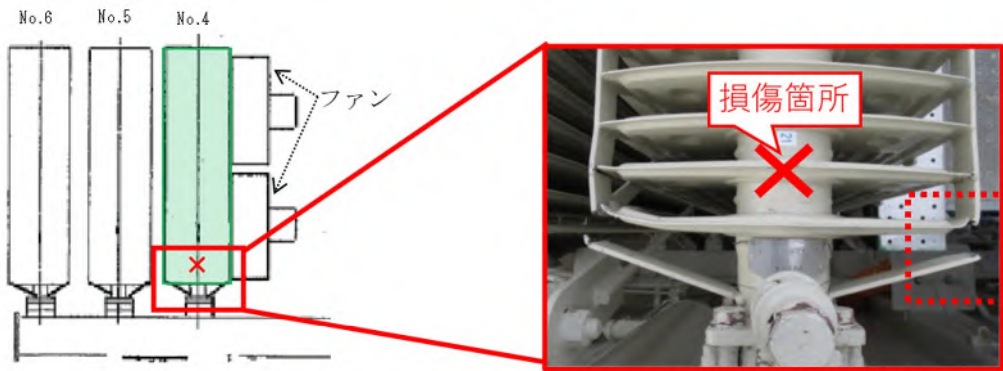
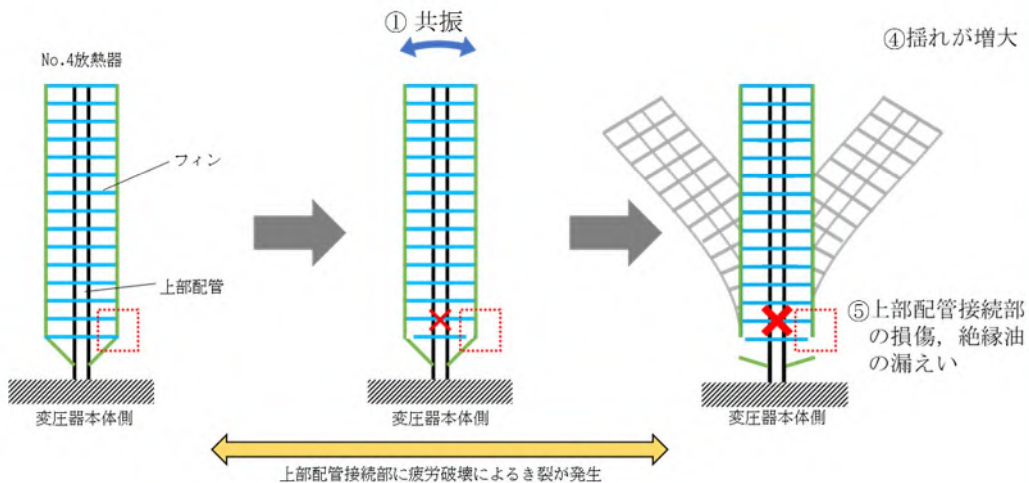
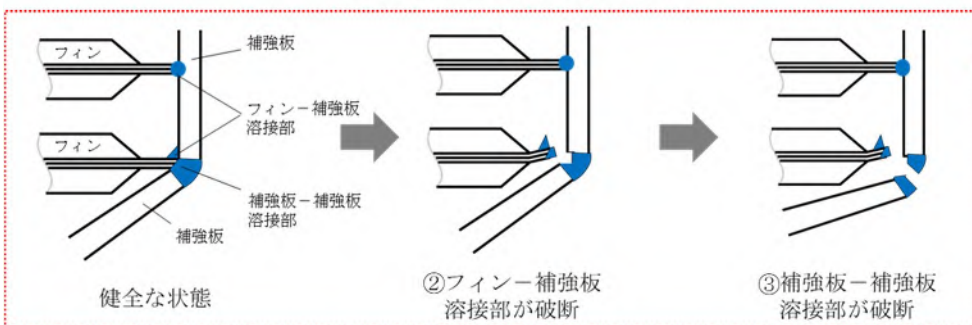
放熱器上部から撮影

- ① 地震発生に伴い、放熱器が共振
- ② フィン-補強板溶接部の応力が許容値を超過し破断
- ③ No. 4放熱器の補強板-補強板溶接部にき裂が進展し破断
- ④ No. 4放熱器の補強板が破断することにより放熱器の揺れが増大
- ⑤ No. 4放熱器の上部配管接続部の応力が許容値を超過し損傷

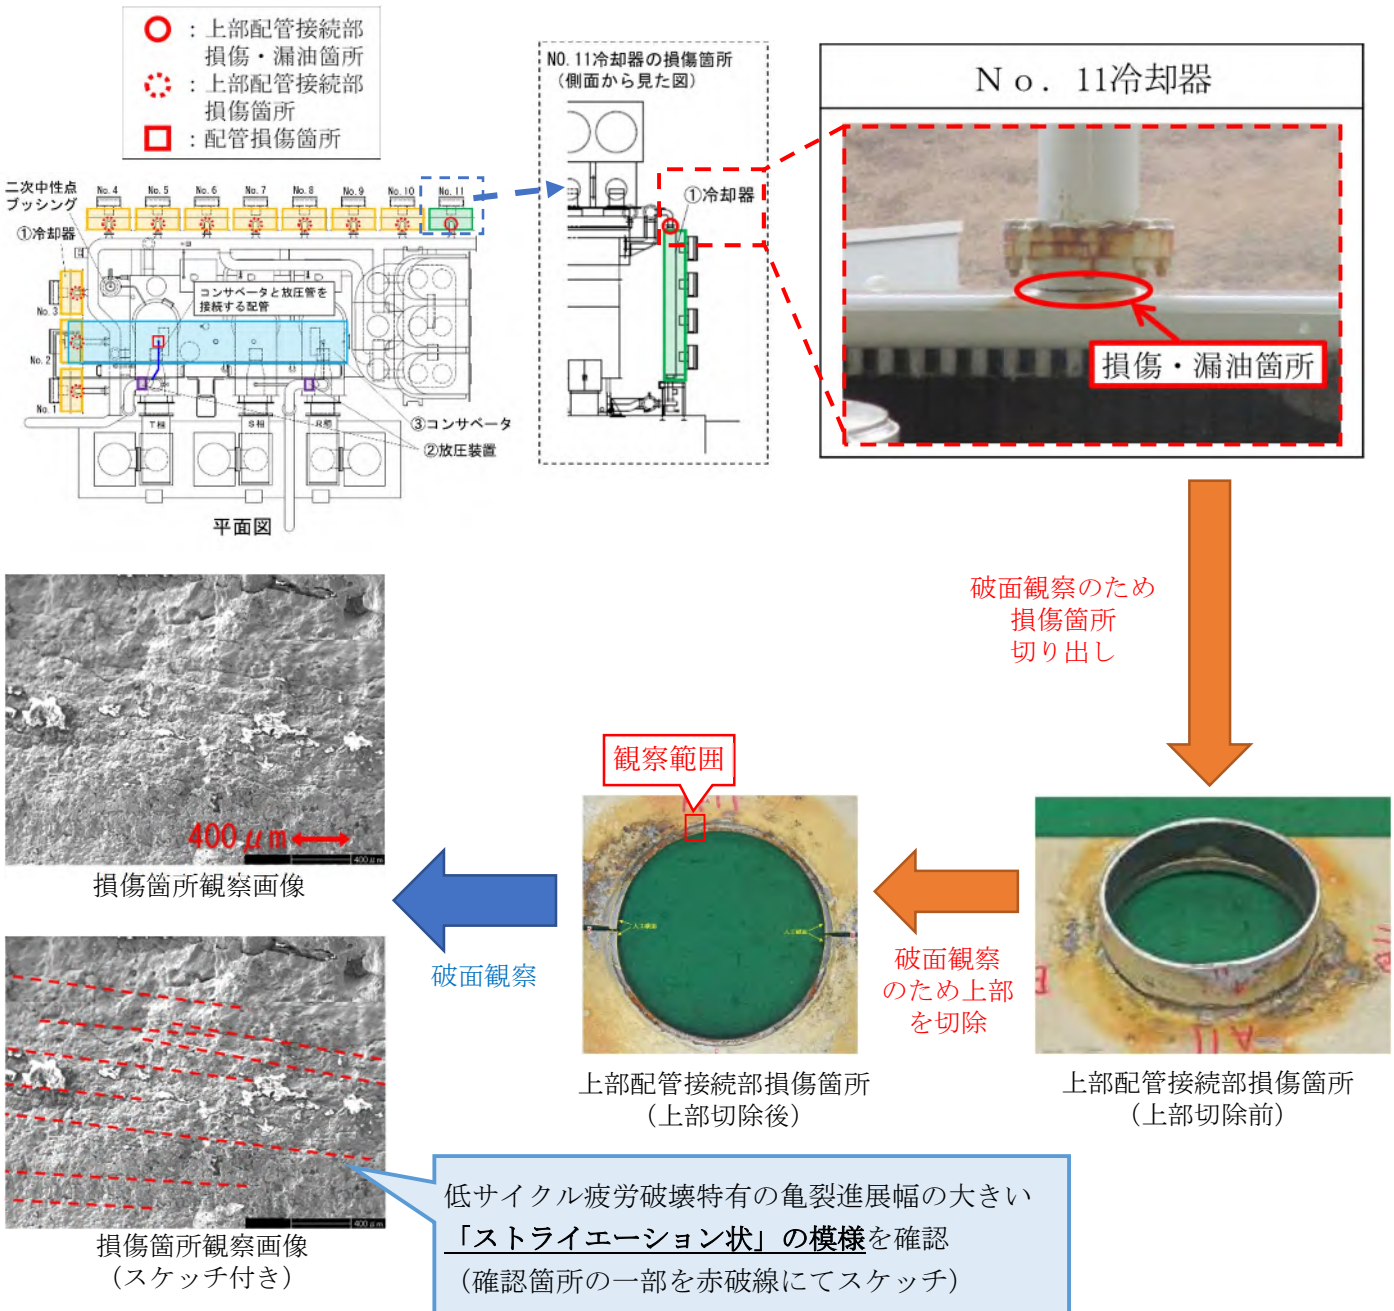
絶縁油の漏えいが確認されたNo. 11冷却器について上部配管接続部の損傷（約130mm）を確認。これらについて、破面観察及び構造解析を実施。

損傷した原因は、冷却器が地震動と共振したため、冷却器上部配管接続部に対して設計時に考慮した静的水平加速度0.5Gを上回る加速度が発生し、部材に許容値を超える繰返し応力が発生したことによるものと推定。

上部配管接続部において、主に低サイクルの「疲労破壊※2」を確認。

（低サイクルの疲労破壊時に発生する亀裂進展幅の大きいストライエーション状の模様を確認。）

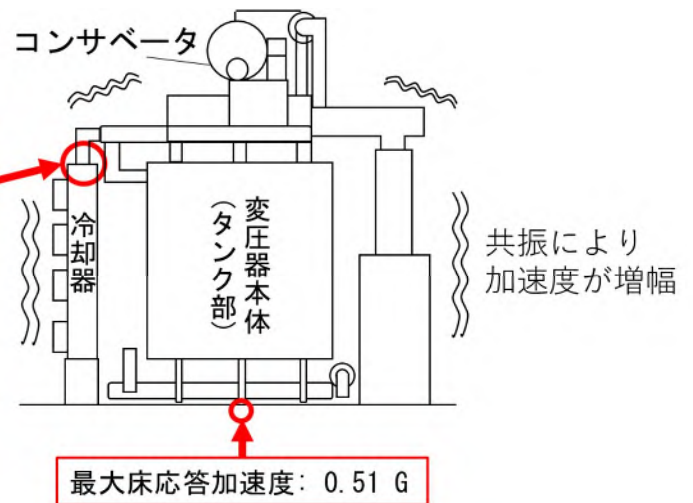
- ・損傷箇所^①に静的水平加速度0.5Gを上回る加速度が発生したことを確認
- ・損傷箇所^①に許容値を上回る応力が発生したことを確認
- ・繰返し応力の回数が許容値（地震動の波形から評価）を超過したことを確認

・冷却器上部配管（No. 11損傷部）
応答加速度：2.9～4.6 G

許容値	解析値
	268 MPa	579～974 MPa

許容値	解析値
	12回	56回

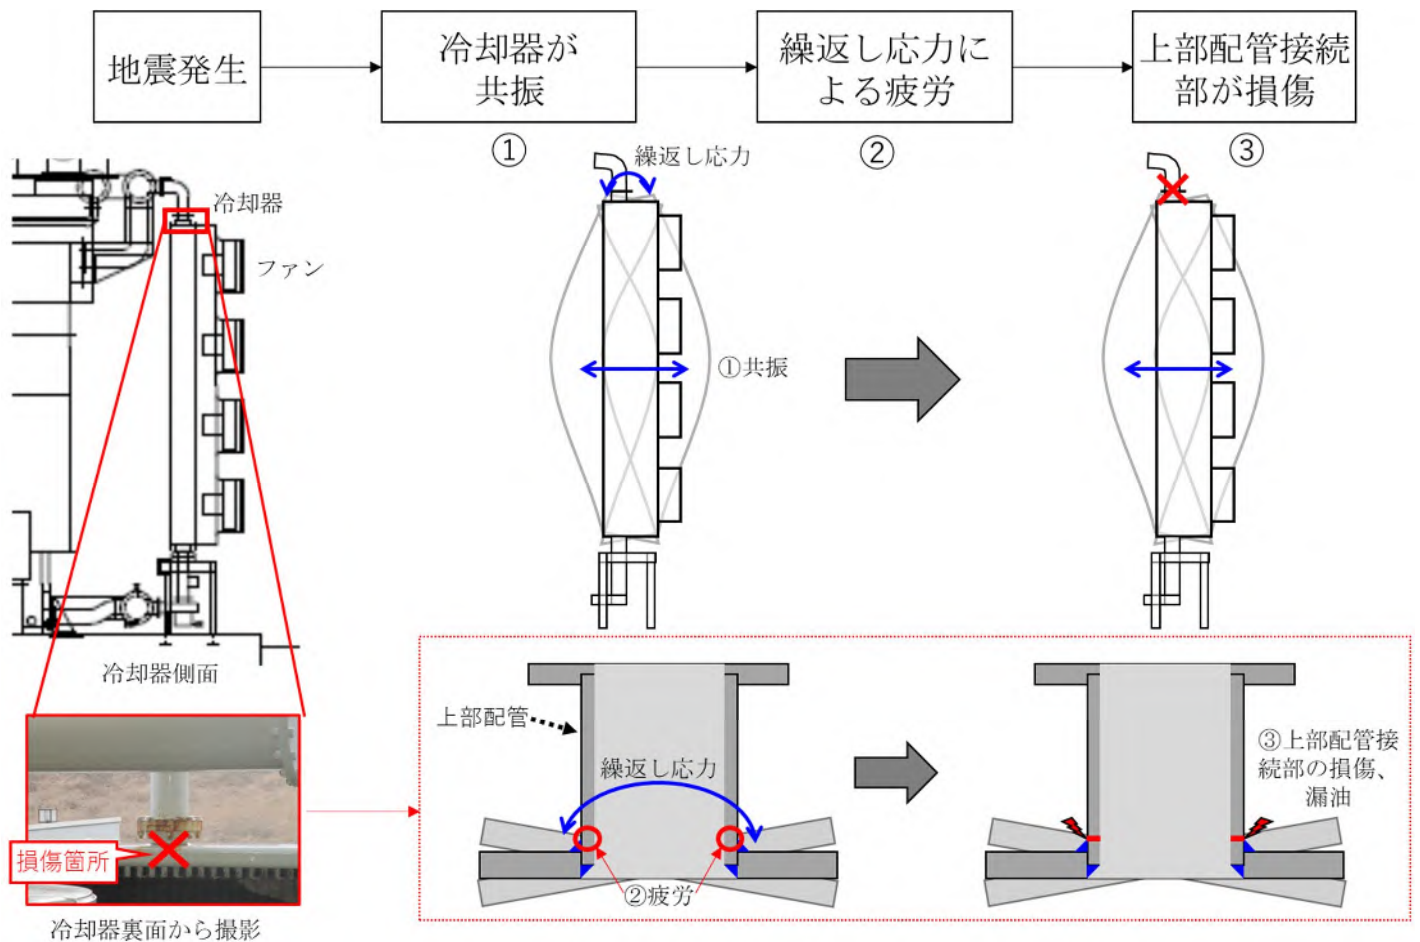
- ① 地震に伴い、冷却器が共振
- ② 共振状態が継続し、上部配管接続部に繰返し応力が発生
- ③ N o. 11 冷却器上部配管接続部に繰返し応力の回数が許容値を超えたことにより疲労破壊が発生し損傷（その他のN o. 1～10 冷却器の上部配管接続部についても損傷を確認）
