令和6年能登半島地震以降の 志賀原子力発電所の現況について（7月24日現在）

2024年7月24日
北陸電力株式会社
北陸電力送配電株式会社

令和6年能登半島地震以降の志賀原子力発電所の現況について（7月24日現在）

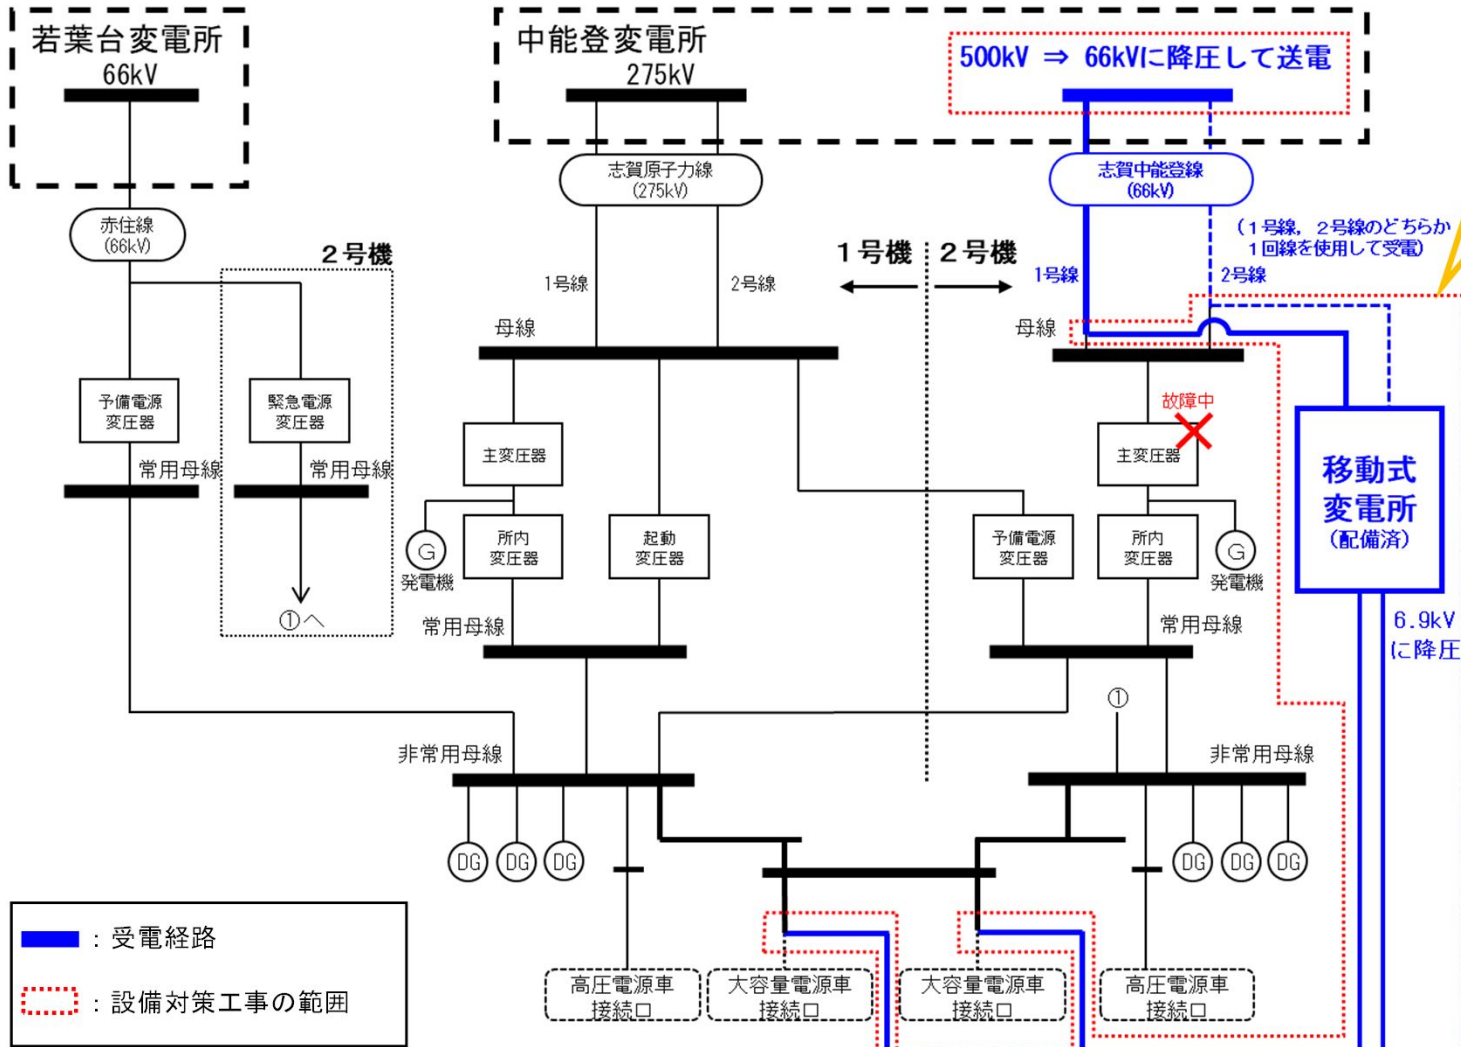
1、2号機 所内電源系統概略図（設備対策工事の概要）

主変圧器の復旧までの間、志賀中能登線を活用して所内電源設備が受電できる設備を設置する。
当該設備は、常時受電せず、必要時に使用する。

2号機主変圧器の本復旧には一式取替が必要であり、本復旧には一定の期間を要する見込みですが、その間、既存設備を用いた設備対策工事を実施し、2025年度上期までに5回線からの受電を可能とする予定です。（添付資料）

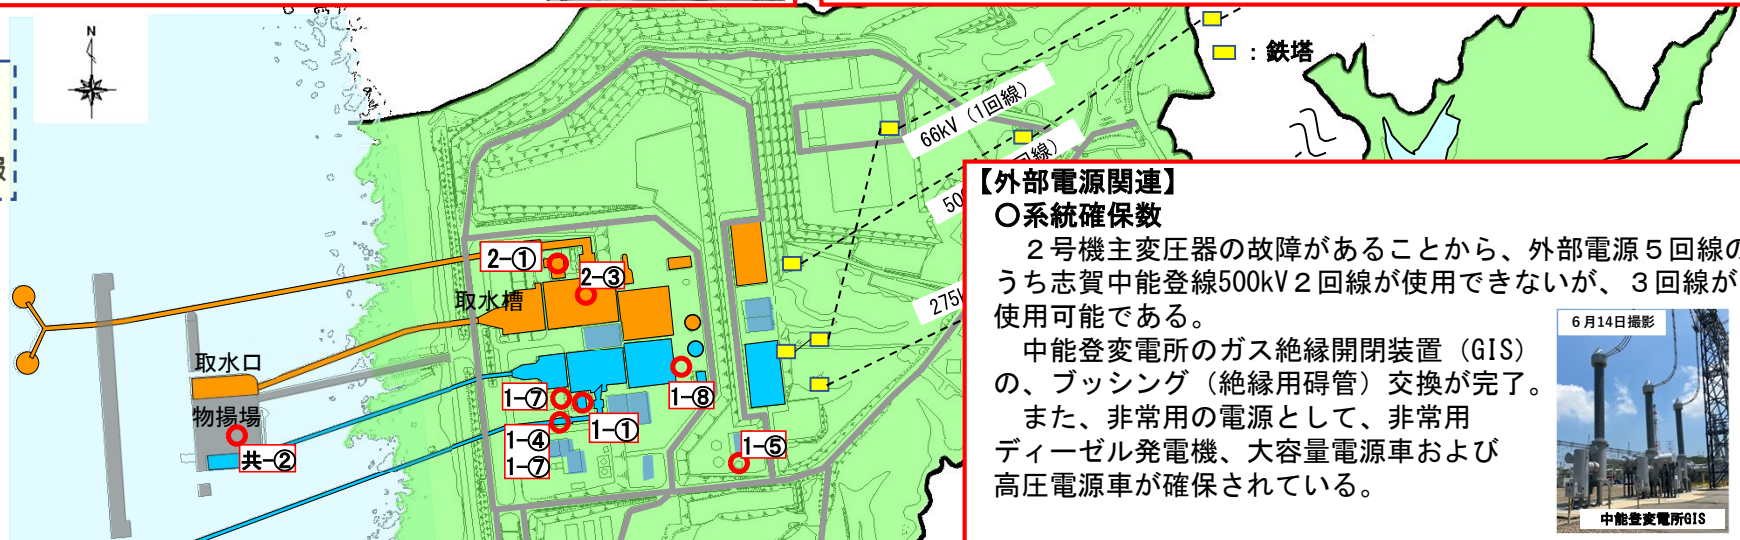
(2-③)

停止中の2号機低圧タービンにおいて「伸び差大」警報が発生した。現在タービン点検作業を実施中。

全ての低圧タービンおよび高圧タービンの動翼と静翼との接触痕や、発電機回転検出器の損傷等を確認。

2024年度上期を目途にタービン・発電機点検を行い、損傷の有無を確認の上、補修および復旧を実施予定。
