三菱電線工業(株)製高圧電線の断線と今後の対応について

平成15年1月24日
北陸電力株式会社

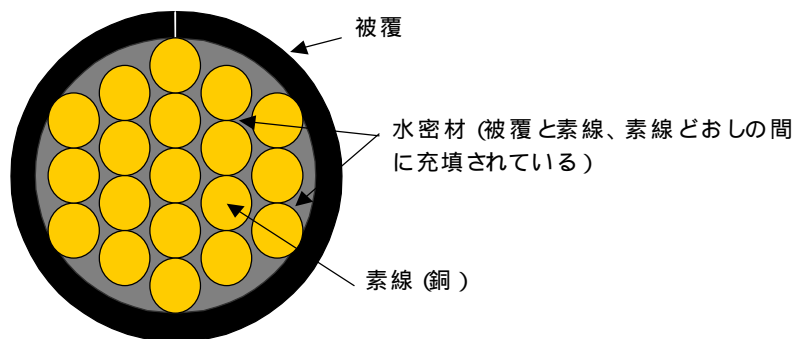
図 水密電線の構造

断線の原因は、雨水の浸入を防止するため電線内部に充填してある水密材の不具合により水密性が低下し、内部に雨水が浸入・溜水したことから、導体（銅線）の腐食が進展して断線に至ったものです。
