## 志賀原子力発電所 1 号機の臨界に係る事故についての報告(概要版)

# 志賀原子力発電所 1号機の臨界に係る事故についての報告

平成 19 年 3 月 30 日

北陸電力株式会社

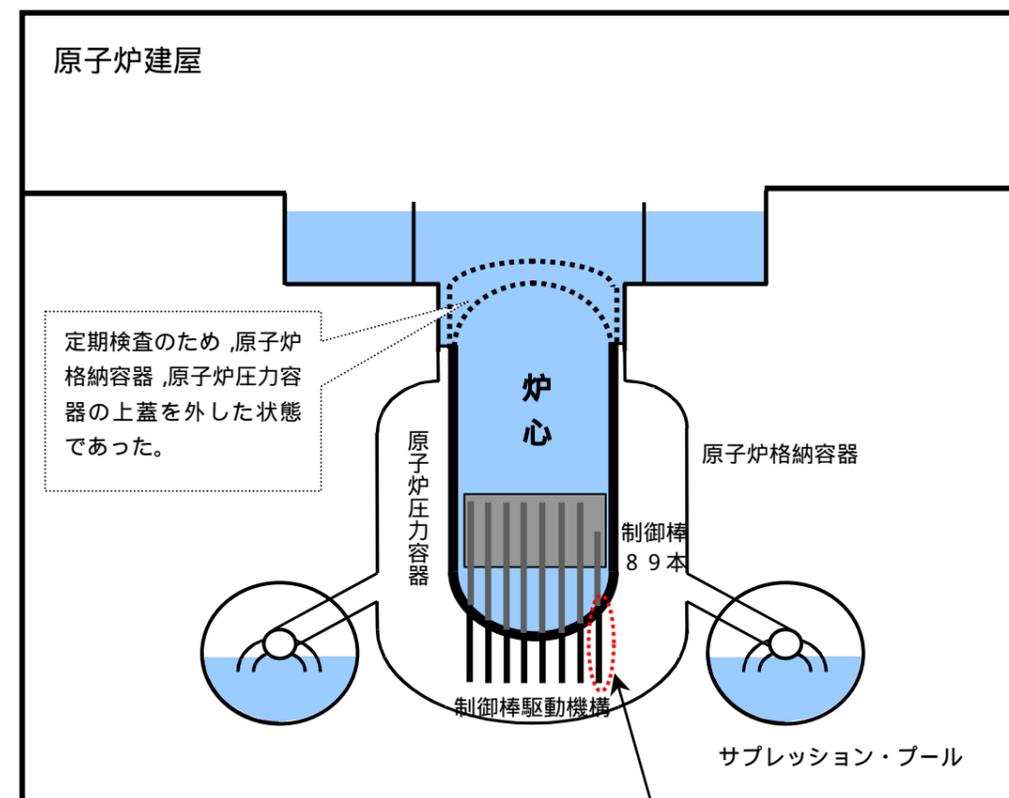
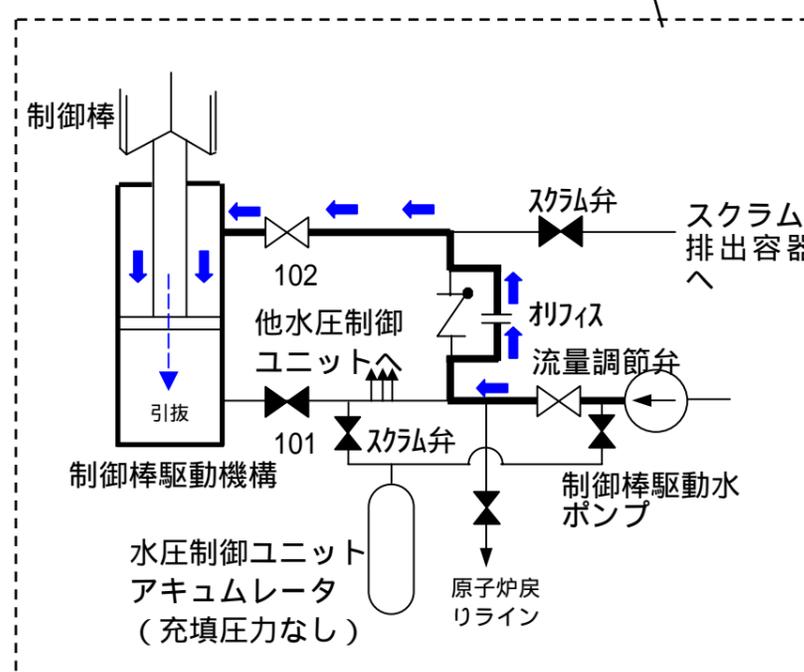
原子炉戻りラインの弁を開けなかったことに加え、流量調節弁が開いたまま 101 弁を閉としたことから、矢印の圧力がかかり、制御棒が想定外に引き抜かれた。  
原子炉が臨界状態となり、原子炉自動停止信号が発生したが、101 弁が開であったこと及び水圧制御ユニットアキュムレータに圧力が充てんされていなかったことから、直ちに制御棒が挿入されなかった。

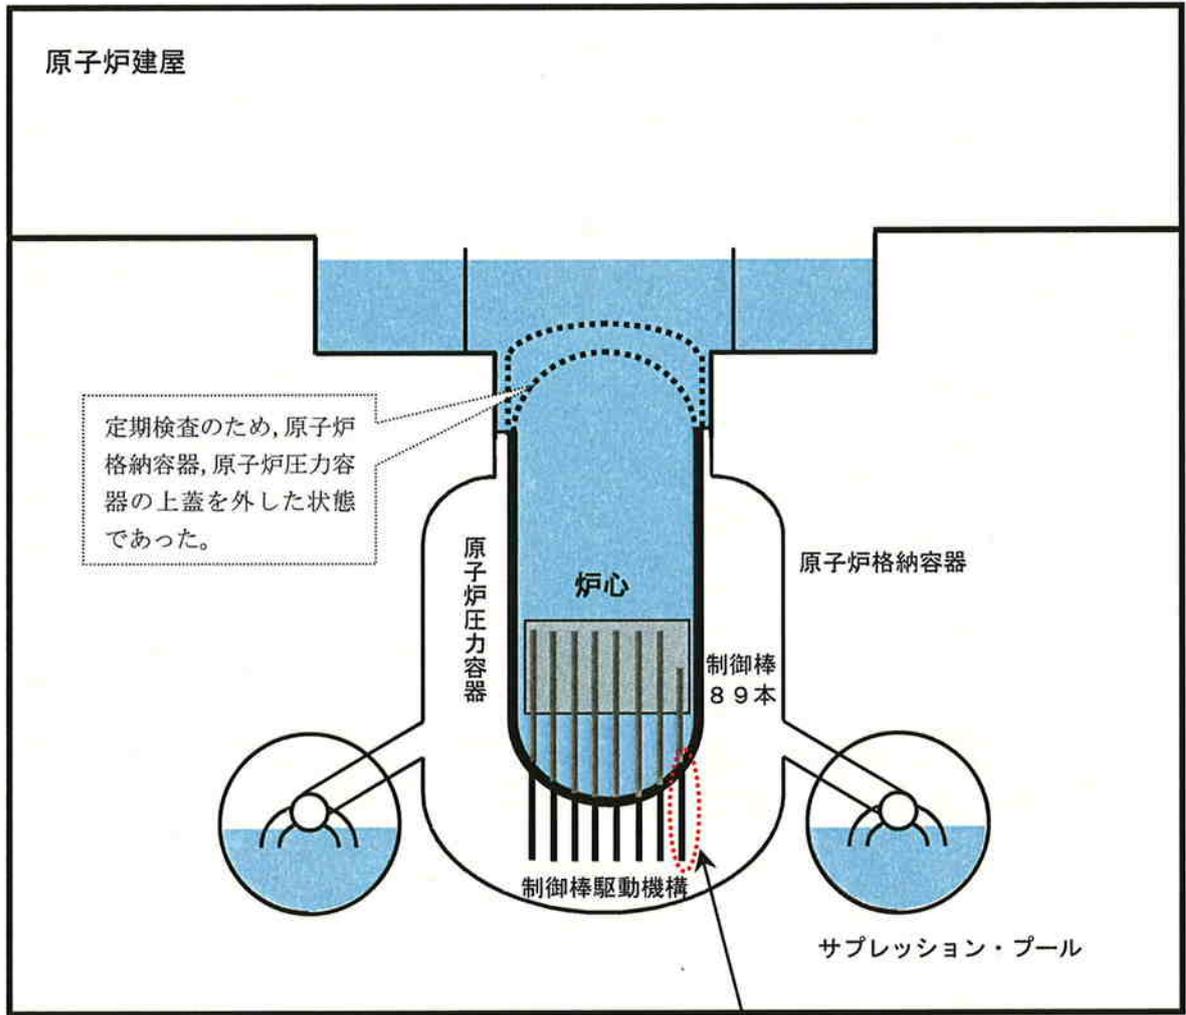
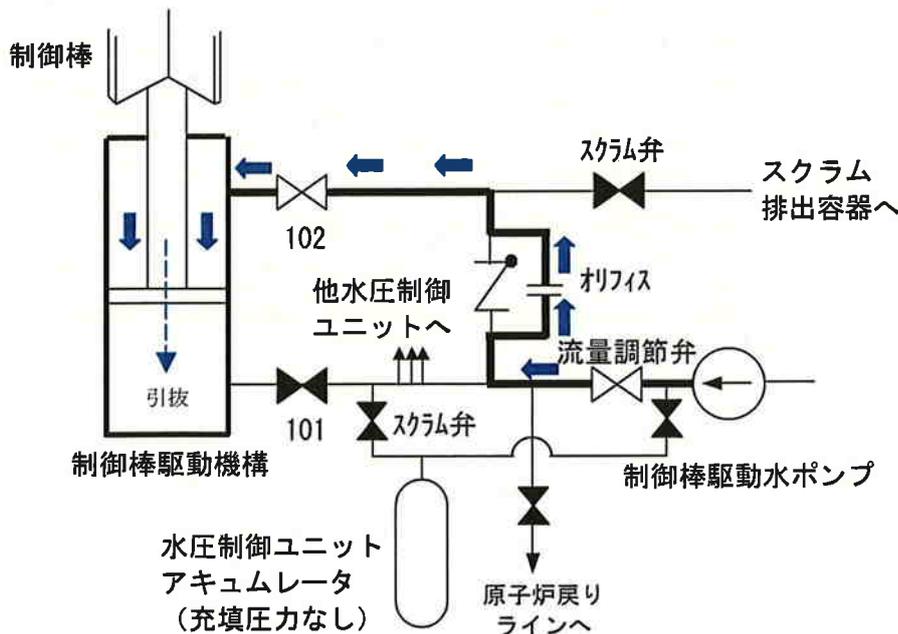
制御棒引抜動作開始時の状態（概要図）

・流量調節弁を閉めず、また、原子炉戻りラインの弁を開けずに101弁を閉としたことから、矢印の圧力がかかり、制御棒が想定外に引き抜かれた。

・原子炉が臨界状態となり、原子炉自動停止信号が発生したが、101弁が閉であったこと及び水圧制御ユニットアキュムレータに圧力が充てんされていなかったことから、直ちに制御棒が挿入されなかった。

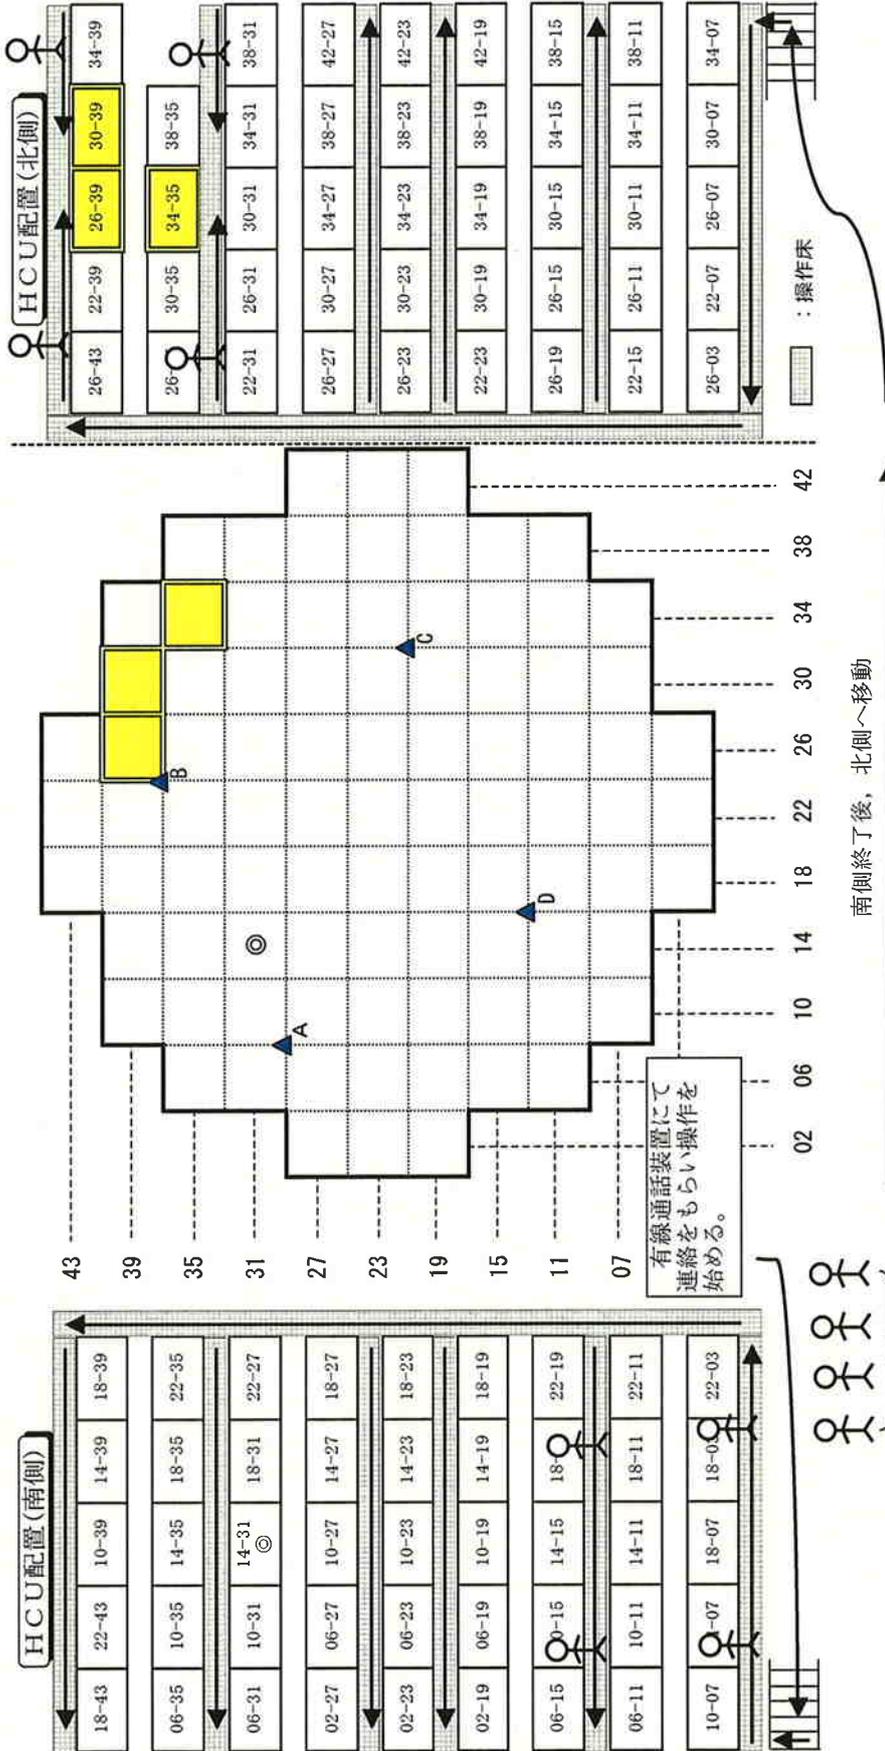
# ARI 機能確認試験時の隔離操作 (101, 102 弁操作) 実施順序 (推定)

ARI 機能確認試験対象制御棒 (14-31) を除く 88 本の制御棒の HCU の隔離操作実施

電気保修課 2 人、メーカー 2 人の 4 人で移動しながら、101 弁、102 弁を順次実施  
1 列に 2 人が入り操作したところもある。HCU の順は不明。(聞取りによる)

南側終了後、北側へ移動し、同様に作業実施

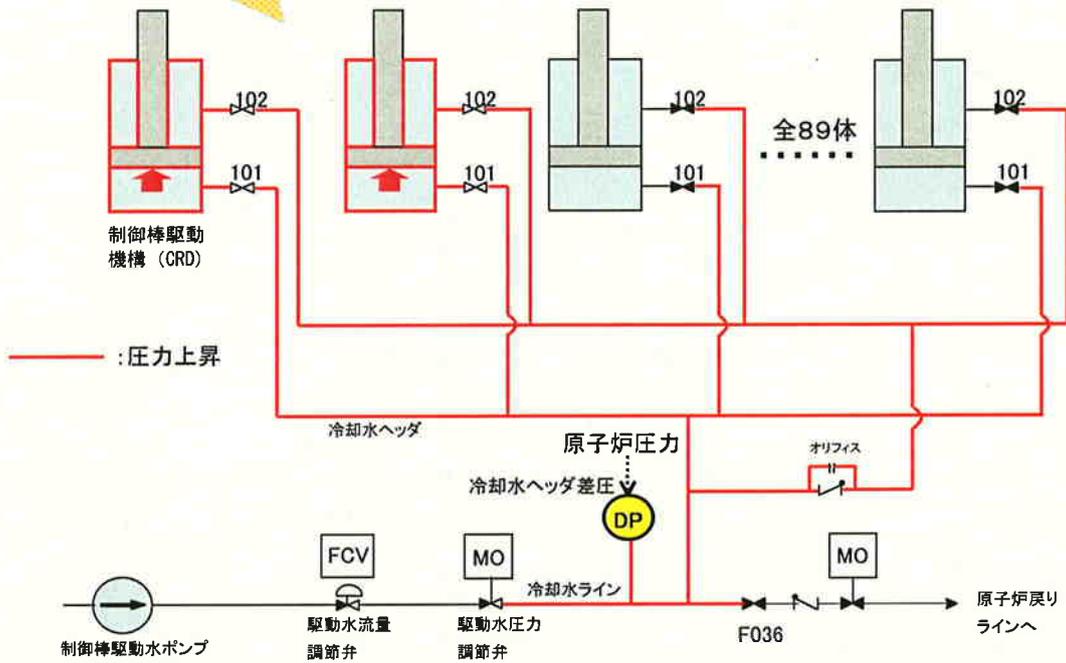
# 制御棒駆動機構隔離数と冷却水ヘッド差圧の関係

制御棒駆動機構の隔離が進むと冷却水ヘッド差圧が上昇する

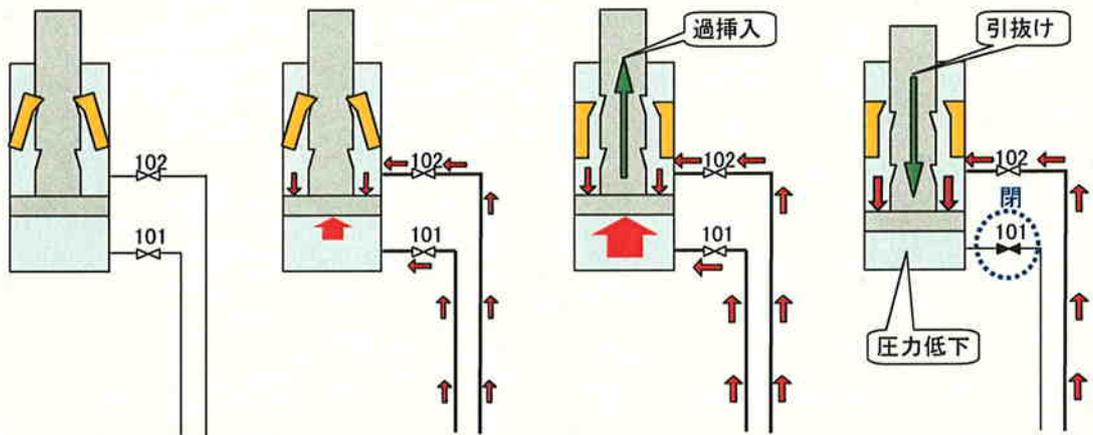
制御棒が引き抜けたメカニズム

- ① 通常
- ② 冷却水ヘッド差圧上昇
- ③ 過挿入によりラッチが外れる
- ④ 101全閉により引抜け

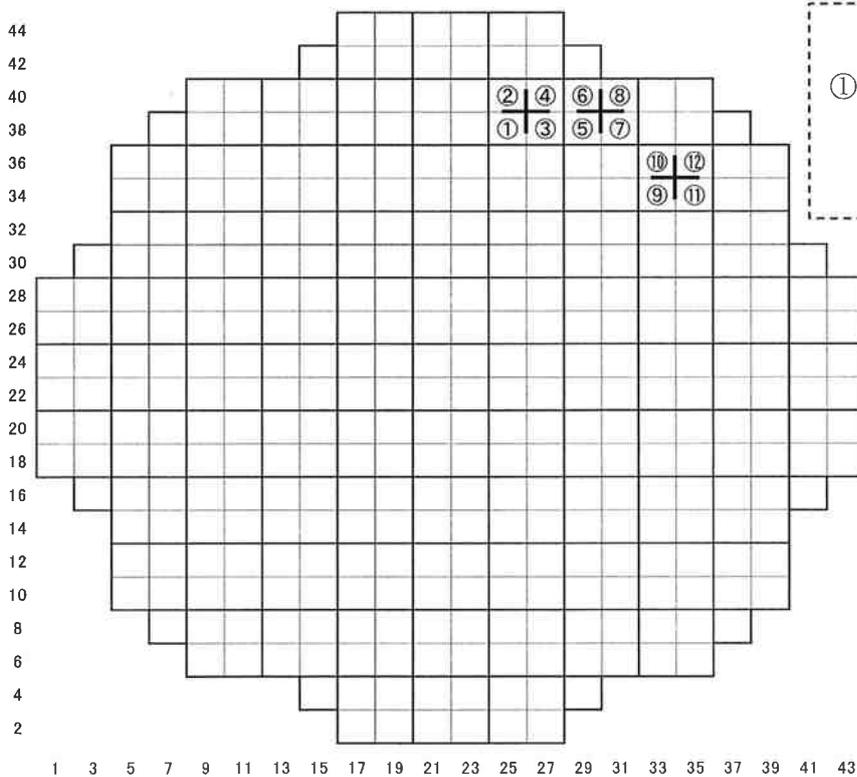
引き抜けた制御棒と外観点検を実施した燃料集合体の位置関係

事故当時相対出力の大きかったと思われる燃料集合体から順に9体、燃料集合体外観点検を行い、その結果、燃料棒及び燃料棒以外の構成要素に、著しい損傷、変形及び腐食は認められなかった。

制御棒座標	番号	事故発生時炉内位置	燃料番号	事故発生時燃焼度 (Mwd/t)	取出時燃焼度 (Mwd/t)	点検結果
26-39	①	25-38	SK1D002	12, 878	39, 454	異常なし
	②	25-40	SK1E062	0	43, 665	異常なし
	③	27-38	SK1E058	0	40, 802	異常なし
	④	27-40	SK1B042	23, 749	37, 878	異常なし
30-39	⑤	29-38	SK1B038	21, 250	37, 379	異常なし
	⑥	29-40	SK1D022	13, 428	41, 058	異常なし
	⑦	31-38	SK1D030	12, 805	40, 296	異常なし
	⑧	31-40	SK1A068	31, 593	38, 462	異常なし
34-35	⑨	33-34	SK1E006	0	43, 412	—
	⑩	33-36	SK1B046	21, 514	42, 446	異常なし
	⑪	35-34	SK1C081	21, 156	42, 188	—
	⑫	35-36	SK1E002	0	39, 387	—

+ : 引き抜けた制御棒  
 ①~⑫ : 引き抜けた制御棒周りに  
 装荷していた燃料集合体  
 (上表の番号に対応)
