「志賀原子力発電所 1号機の臨界に係る事故についての報告」 の訂正等について

平成19年4月20日
北陸電力株式会社

志賀原子力発電所 1号機の臨界に係る事故についての報告

平成 19 年 4 月 6 日

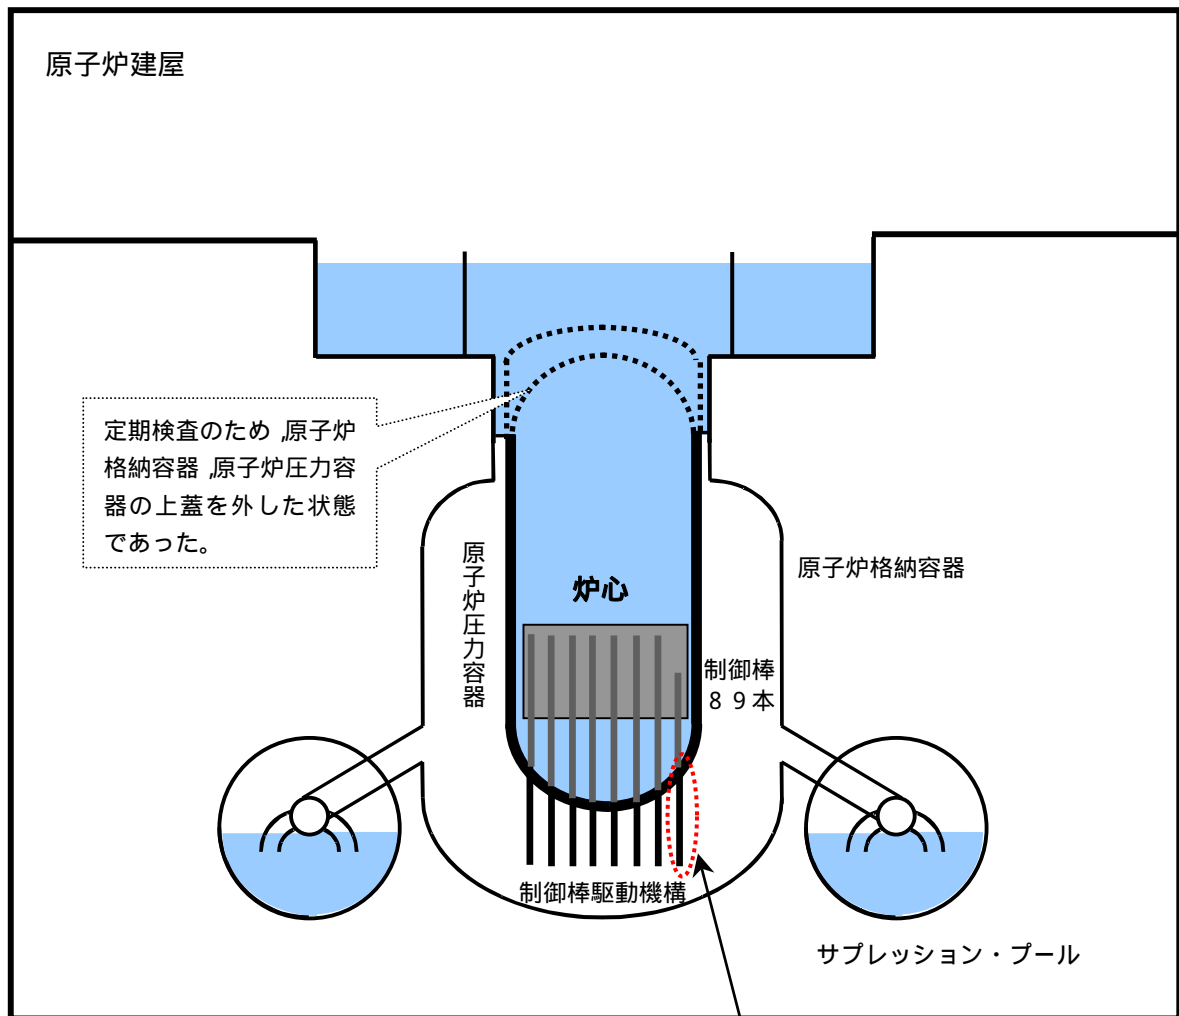
制御棒引抜動作開始時の状態（概要図）

・流量調節弁を閉めず、また、原子炉戻りラインの弁を開けずに101弁を閉としたことから、矢印の圧力がかかり、制御棒が想定外に引き抜かれた。

・原子炉が臨界状態となり、原子炉自動停止信号が発生したが、101弁が閉であったこと及び水圧制御ユニットアキュムレータに圧力が充てんされていなかったことから、直ちに制御棒が挿入されなかった。

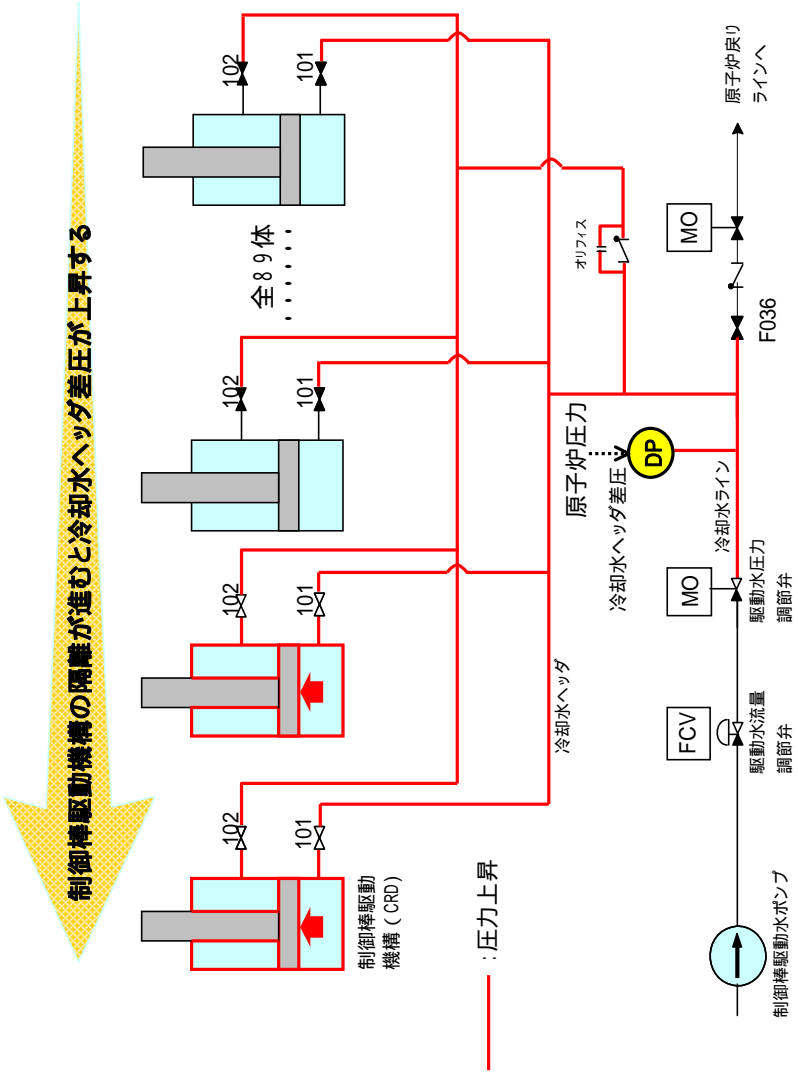
制御棒駆動機構隔離数と冷却水ヘッド差圧の関係

制御棒駆動機構の隔離が進むと冷却水ヘッド差圧が上昇する

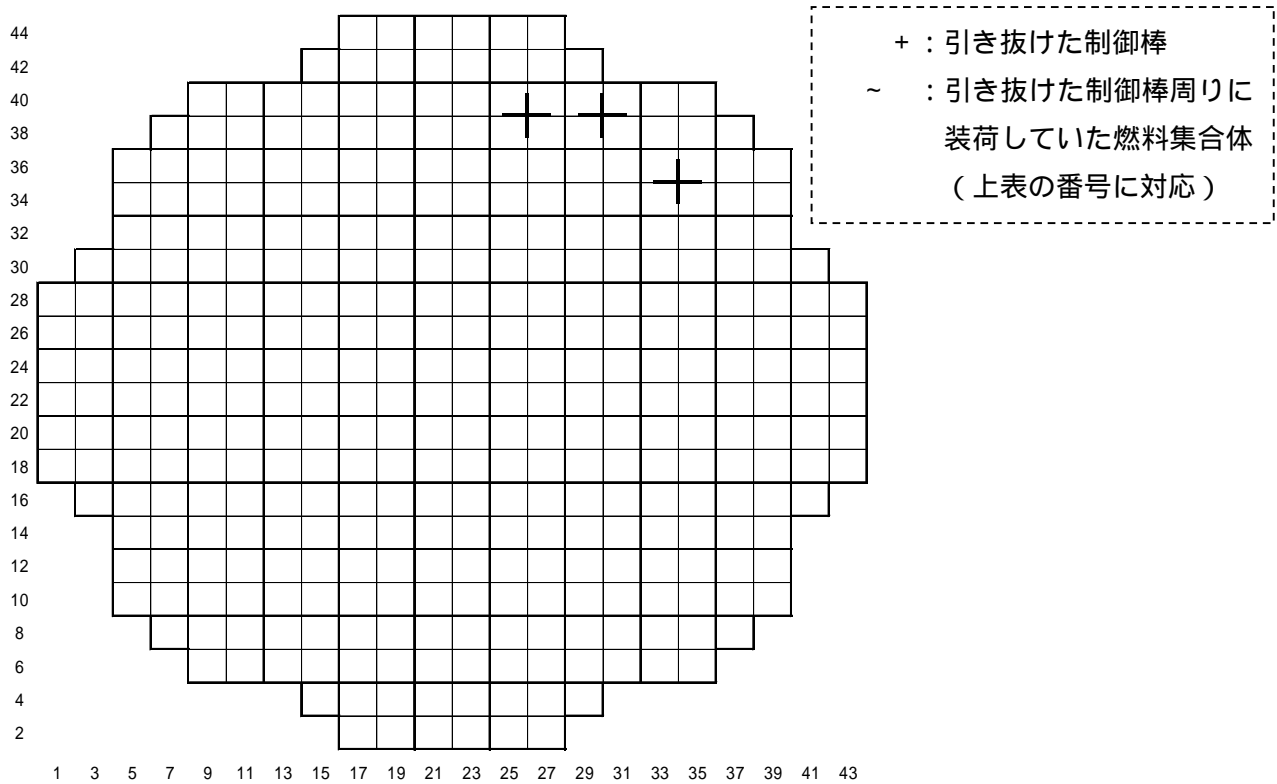
引き抜けた制御棒と外観点検を実施した燃料集合体の位置関係

制御棒座標	番号	事故発生時炉内位置	燃料番号	事故発生時燃焼度 (MWd/t)	取出時燃焼度 (MWd/t)	点検結果
26-39		25-38	SK1D002	12,878	39,454	異常なし
		25-40	SK1E062	0	43,665	異常なし
		27-38	SK1E058	0	40,802	異常なし
		27-40	SK1B042	23,749	37,878	異常なし
30-39		29-38	SK1B038	21,250	37,379	異常なし
		29-40	SK1D022	13,428	41,058	異常なし
		31-38	SK1D030	12,805	40,296	異常なし
		31-40	SK1A068	31,593	38,462	異常なし
34-35		33-34	SK1E006	0	43,412	-
		33-36	SK1B046	21,514	42,446	異常なし
		35-34	SK1C081	21,156	42,188	-
		35-36	SK1E002	0	39,387	-

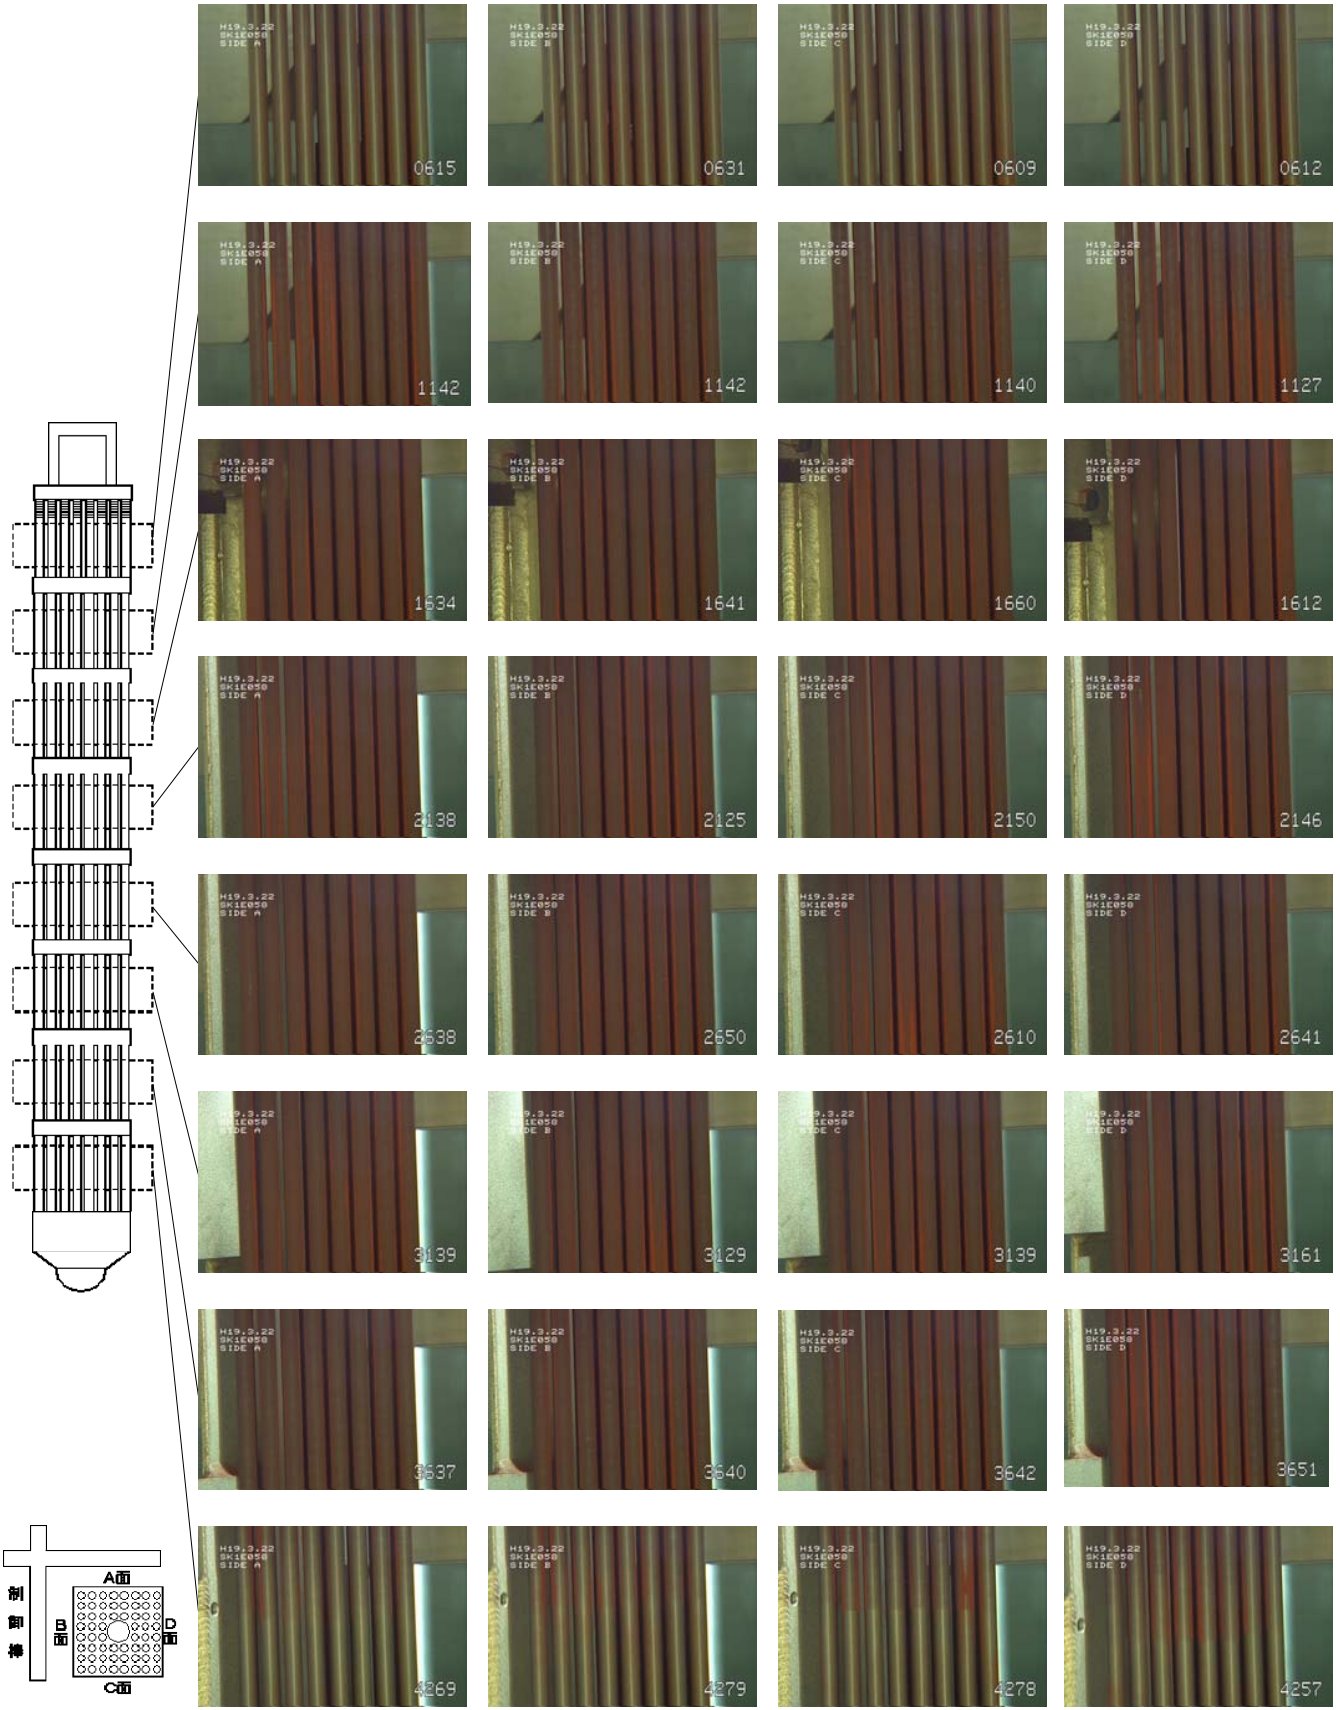
燃料集合体外観 (SK1E058)

事故当時相対出力の大きかったと思われる燃料集合体から順に9体、燃料集合体外観点検を行い、その結果、燃料棒及び燃料棒以外の構成要素に、著しい損傷、変形及び腐食は認められなかった。
