当社水力発電所からの油漏れの原因等について

平成20年3月10日
北陸電力株式会社

別紙 油漏れ箇所の説明図

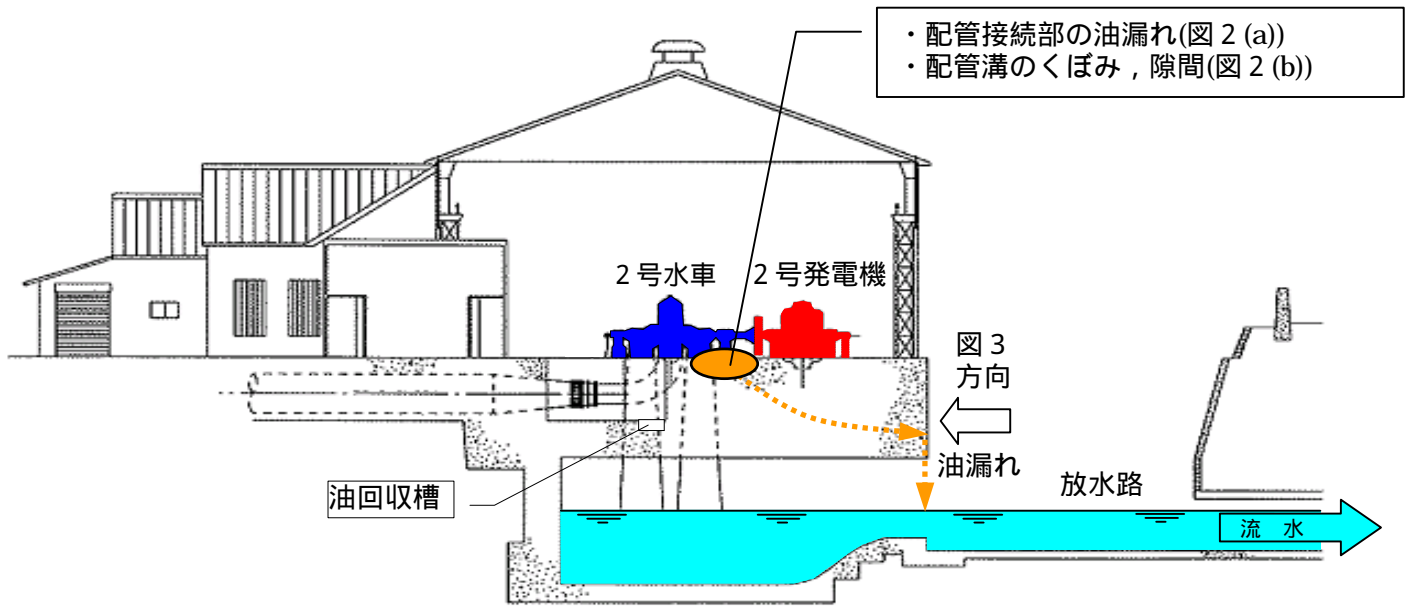
図 1 2号水車付近 本館断面図

今回の油漏れは、2台ある水車のうち、2号水車の油配管接続部が密着不足だったため油が漏れ出し、さらに配管溝に隙間があったため、油が建物の基礎部分を通して放水路の側壁に漏れ出したものです(別紙説明図参照)。漏れ出た油の量は、その漏れ出た状況や回収状況から、10リットル未満と推定しております。

現在、2号水車の油配管と配管溝の修理について、3月中の完了を目指して作業中です。
