## 志賀原子力発電所 2号機における 漏えいした燃料集合体の確認について

平成21年7月21日  
北陸電力株式会社

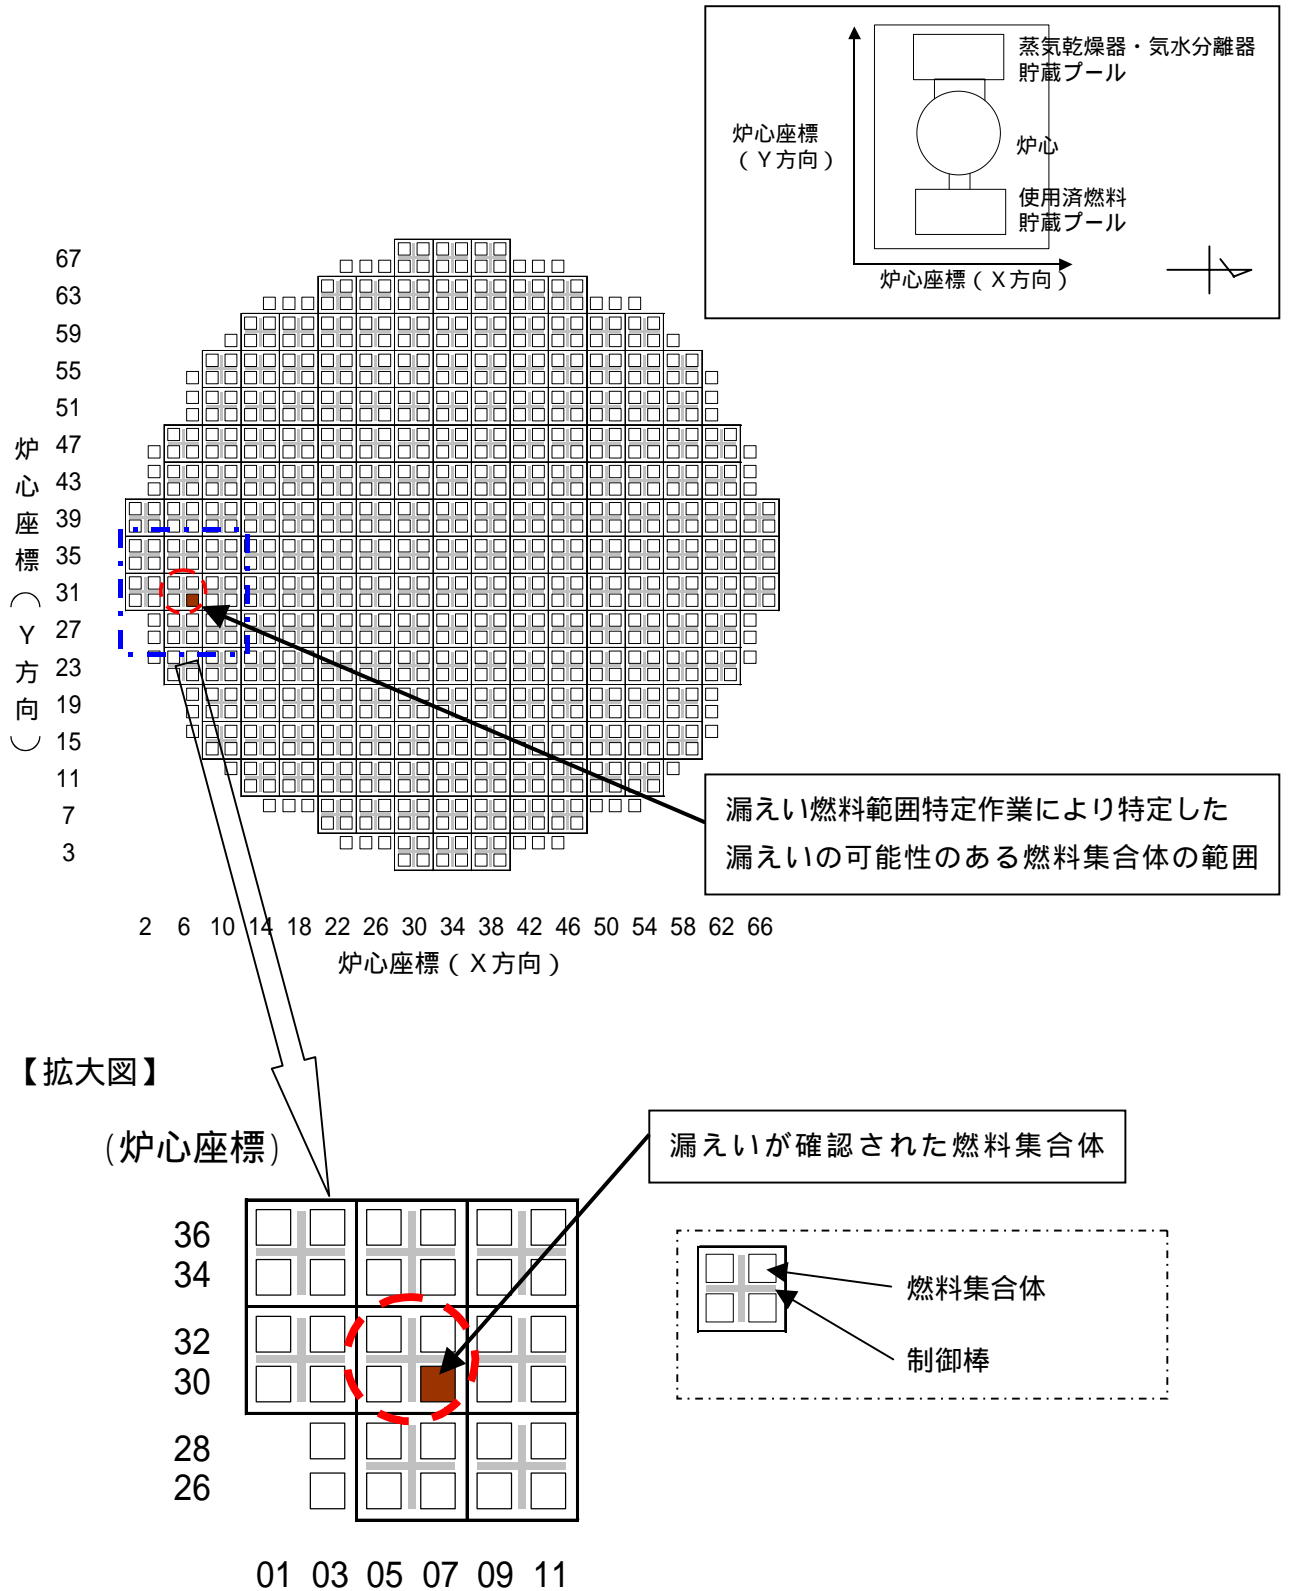
### 志賀原子力発電所 2号機 漏えいした燃料集合体の場所について

・座標07 - 30 (制御棒06 - 31の近傍)で漏えいした燃料集合体1体を確認

漏えいが確認された燃料集合体は、詳細に外観点検等<sup>2</sup>を実施したうえで、使用済み燃料とし、新しい燃料集合体に取り替えることとします。
