<富山>長棟川第一発電所からの油漏れについて

平成24年9月13日
北陸電力株式会社

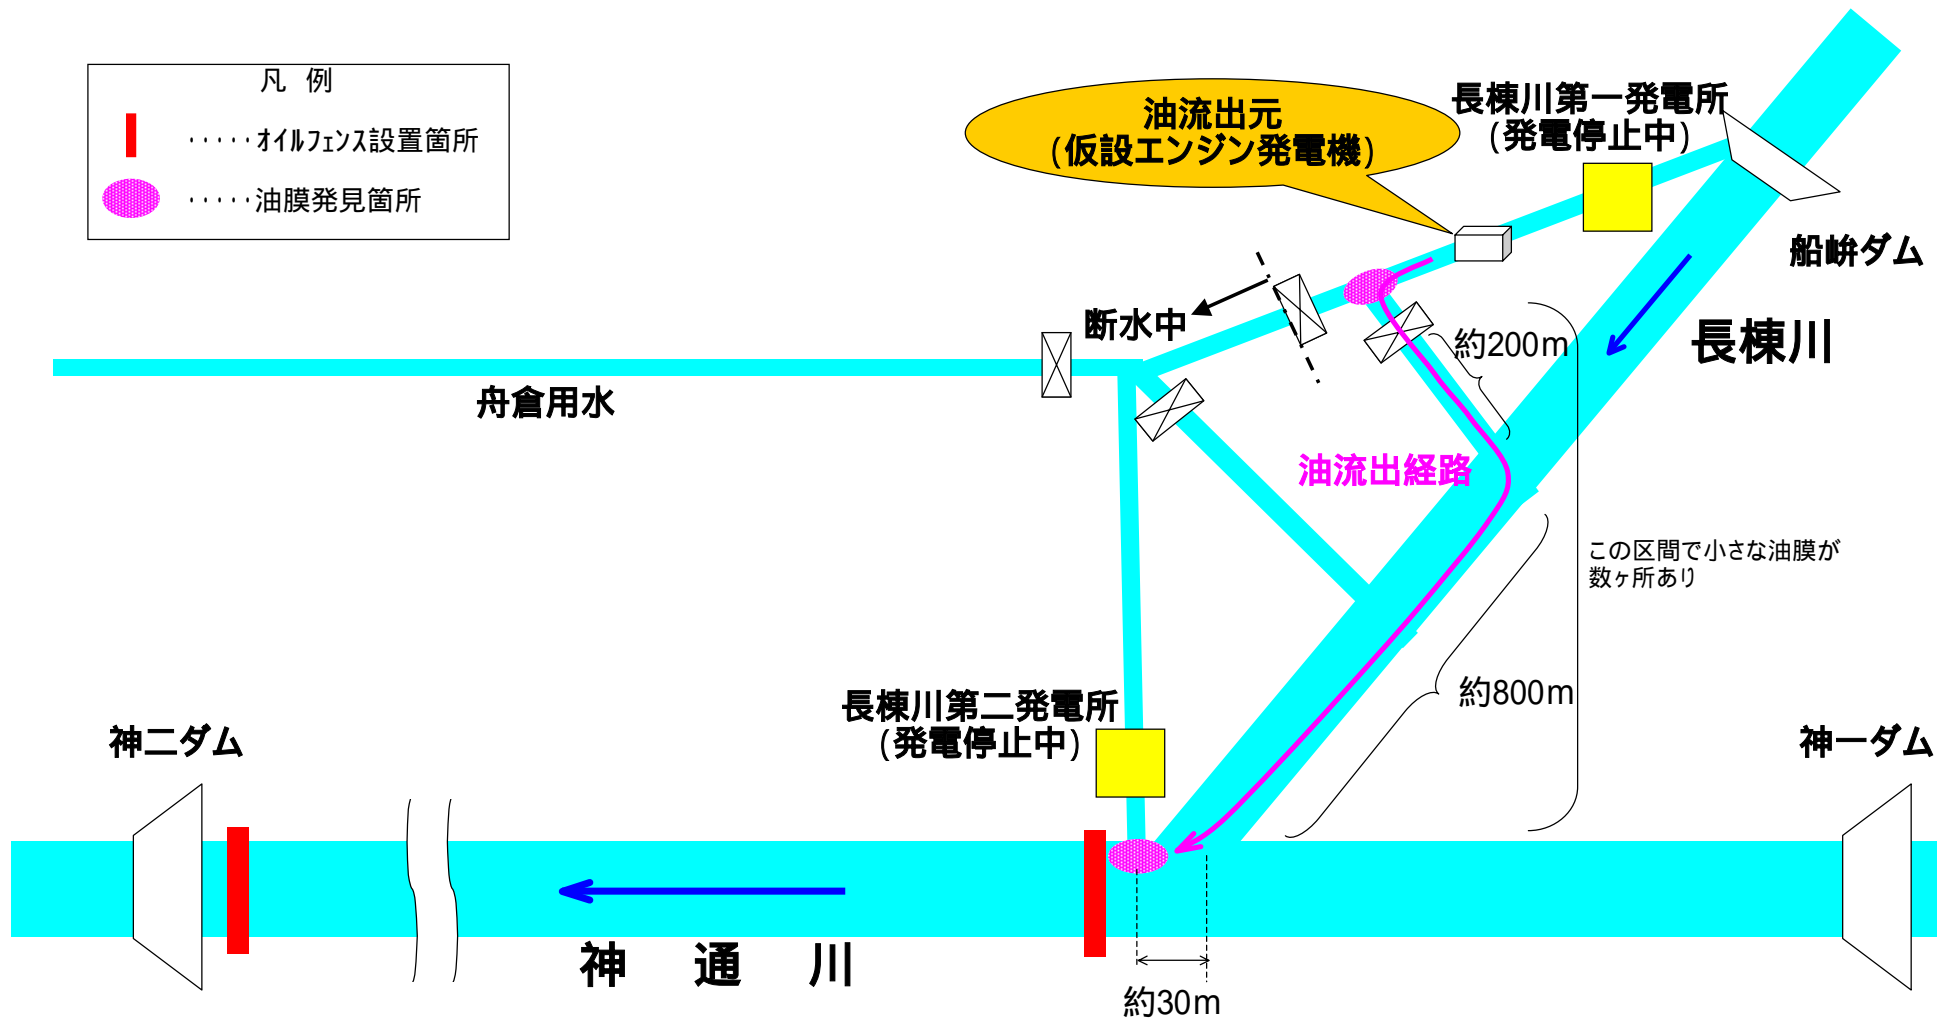
長棟川第一発電所油漏れ(平成24年9月13日) 油拡散状況およびオイルフェンス設置箇所

1. 発見した日時 平成24年9月13日(木) 午前8時30分頃
2. 漏れた油の種類 軽油（仮設エンジン発電機燃料として使用）
3. 流出した油の量 約9リットル
4. 油の拡散状況 長棟川と神通川の合流部より長棟川上流約800mと神通川下流約30mの範囲で数箇所の薄い油膜を確認
5. 油の回収状況 油の拡散防止のため、神二ダム上流の神通川にオイルフェンスを2箇所設置すると共に、確認された油膜については油吸着マットなどで回収を行い、14時30分回収完了
6. 油漏れの原因 仮設エンジン発電機から油が漏れ、発電所の水路を經由して長棟川に流出した。
