福井火力発電所三国 1号機の運転再開について

平成25年6月21日
北陸電力株式会社

別紙2 タービン損傷状況

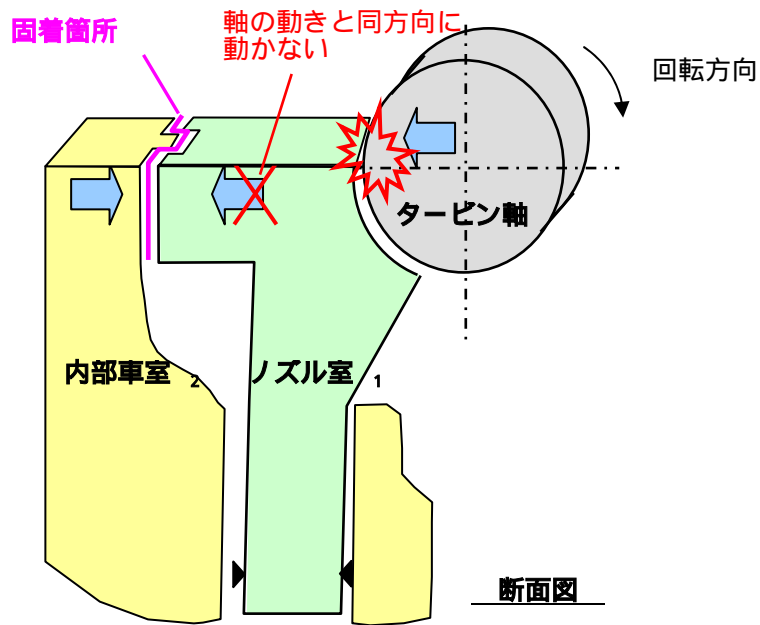
【振動発生要因】

点検の結果、振動が高めに変動する現象は、タービンに蒸気を送るノズル室¹と、タービン軸との間隙を保つ機能の低下により、タービン軸とノズル室外面が接触したことによるものと判明しました。

出力降下（蒸気量減少）により各部位は ← 方向へ動くが、内部車室とノズル室が固着していたことで、ノズル室とタービン軸との間隙を保つ機能が低下（ノズル室の動きを阻害）しタービン軸とノズル室外面が接触した。

当該箇所の補修を行うとともに、類似箇所の点検を実施いたしました。異常は確認されませんでした。

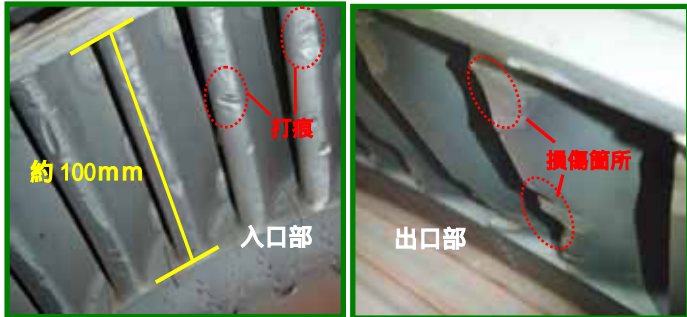
タービン翼損傷箇所 (中圧タービン)

タービン翼などの一部損傷は、内部ボルト1本が応力腐食割れにより折損したことで、ボルトおよび付属部品がタービン翼に接触したためと推定しています。タービン軸のき裂については、起動・停止などによる熱疲労を繰り返し受けたことが原因と推定しております。

補修概要；打痕等のあった翼について、整形を実施
