## 志賀原子力発電所1号機 原子炉冷却材再循環系 配管溶接部におけるひびの確認について

平成25年10月31日  
北陸電力株式会社

定期検査中の志賀原子力発電所1号機において、原子炉冷却材再循環系の配管溶接部にひびを確認しましたので、お知らせします。

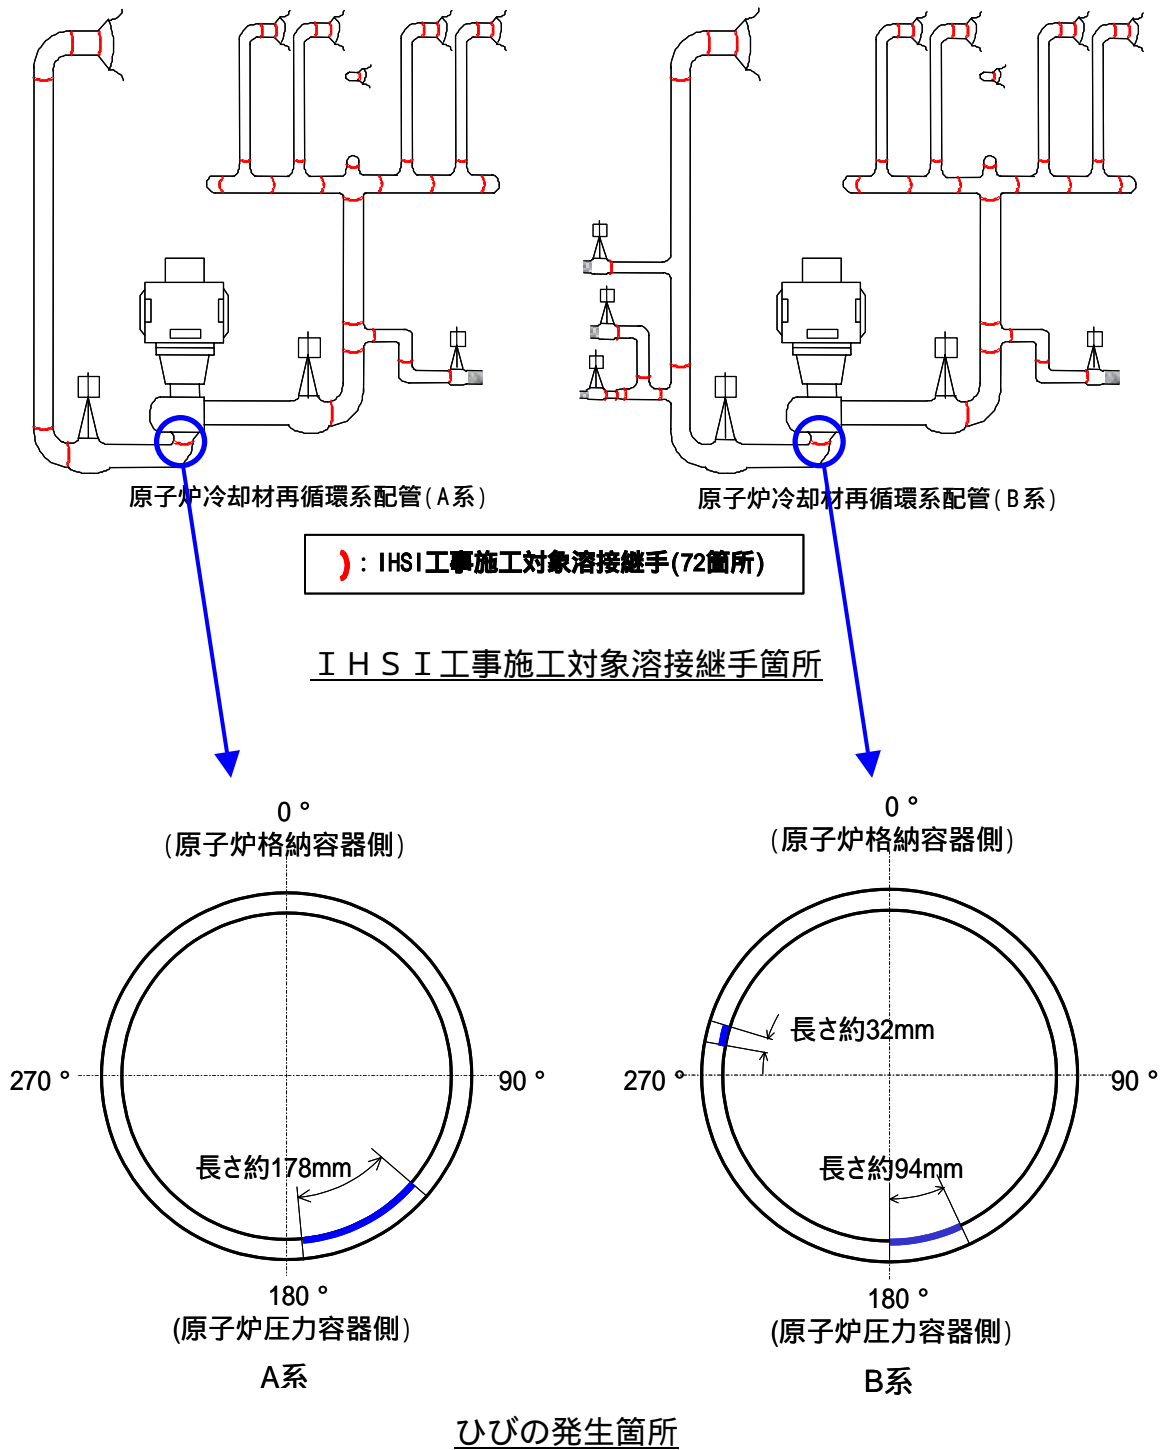
### 原子炉冷却材再循環系配管溶接部のひびの状況

工事実施にあたり、施工前の状態確認のため超音波探傷検査<sup>2</sup>を実施していたところ、昨日(10月30日)、原子炉冷却材再循環系の2箇所の配管溶接部にひび(最大長さ約178mm)を確認しました。

ひびが確認された配管溶接部については、配管の取替えも含め、今後、対策を検討します。
