国見岳風力発電所火災に係る調査報告書(中間)の提出について

平成25年12月26日
北陸電力株式会社

国見岳風力発電所 2号機 風車破損事故報告(中間報告)

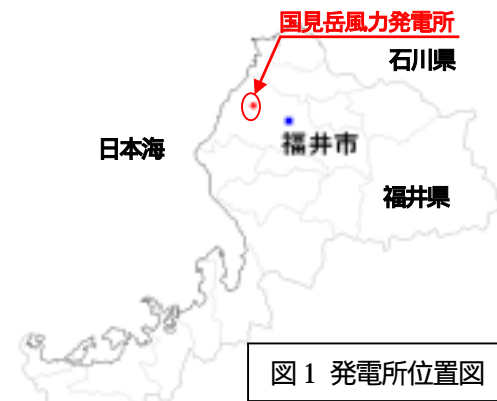
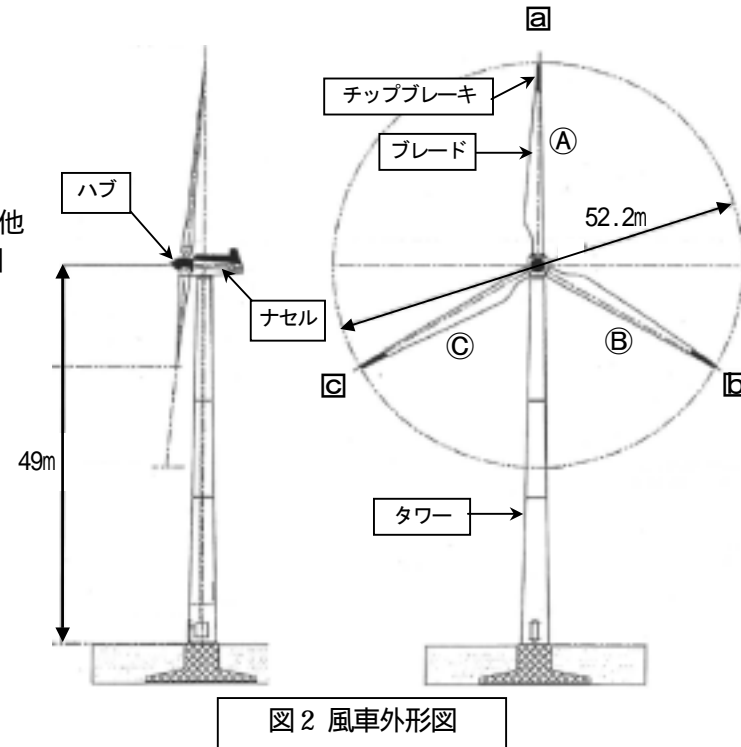
- 発見時刻: 2013 年 12 月 1 日(日)
 - 9:24 2号機 火災報知器動作
 - 9:26 社員が現地で火災確認
 - 12:04 鎮火
- 被害: ブレード 3 枚焼損・落下, ハブ・ナセル焼損他
- その他: 落下ブレードの接触による福井市森林公園遊歩道柵破損(3m 程度)

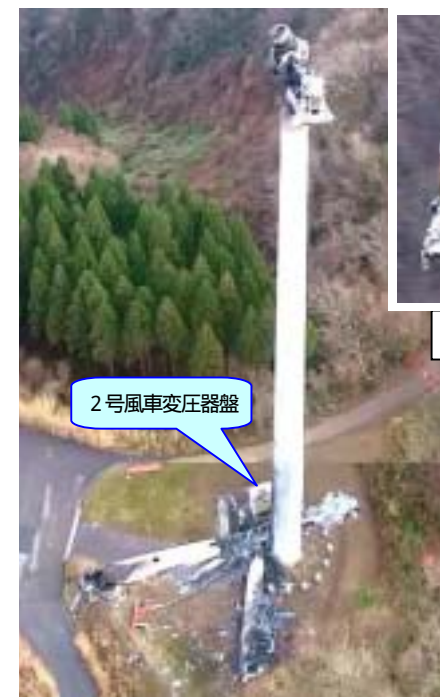
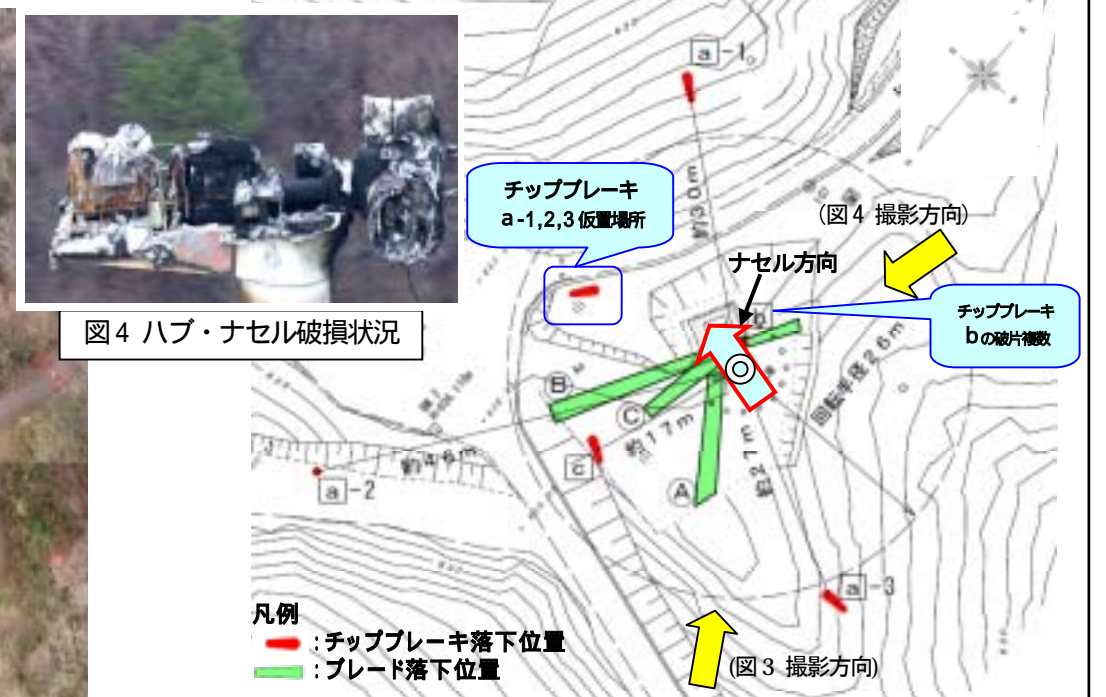
3 枚のブレードは(A)(B)(C)の順で全てハブ直下に落下している(図 5 (A)(B)(C))。ブレード(A)のチップブレーキが 3 つに分離し飛散している(図 5 回-1, 2, 3)。また、ブレード(C)はチップブレーキ(図 5 回)とダウンコンダクタで繋がった状態である。

ハブ・ナセルは、ほぼ東方向を向いた状態でタワー上に残っている。ブレードおよびハブカバーは焼損し落下しているが、ブレード取付金具やハブ先端金具は残った状態である。ハブ内には、チップブレーキ操作用の油圧装置が焼けた状態で残っている。ナセルは、FRP 製のカバーが焼失しているものの、発電機・増速機・主軸等の主要機器は、原形を確認できる状態で残っている。なお、ハブから増速機にかけての部分の焼損が顕著である。

タワーとタワーに隣接する 2 号風車変圧器盤間に落下したブレードが燃焼した熱の影響で、タワー内 1 階にある配電盤のプラスチック部分が溶けている。また、2 号風車変圧器盤も火災の熱を受けている。
