志賀原子力発電所構内における 高圧電源車からの出火の原因および再発防止対策

2019年7月26日
北陸電力株式会社

出火の推定原因について

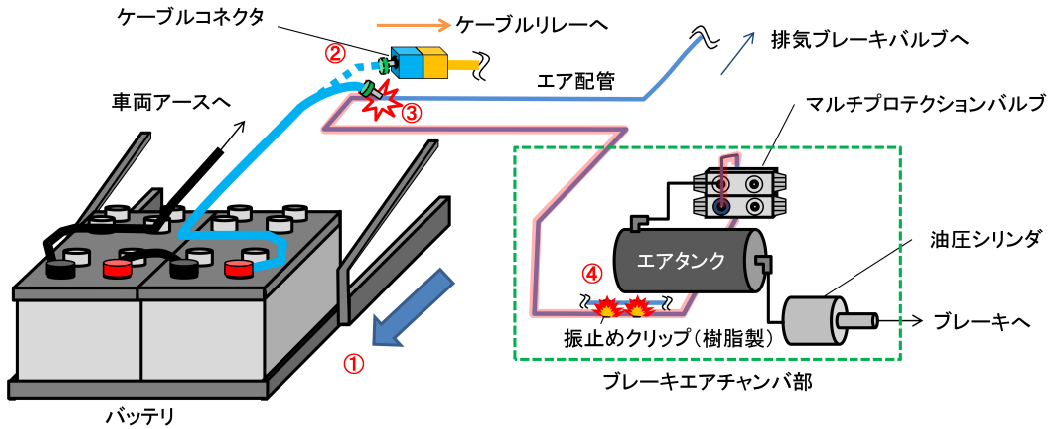
図1 事象概要図（イメージ）

当該高圧電源車を運転しようとしたところエンジンが始動しなかったため、電源装置メーカーがその状態確認として電源ケーブルを触手確認した際に、金属部分がエア配管に接触した。これにより同配管に電流が流れ発熱し、同配管に取付けられていた2箇所の振止めクリップ（樹脂製）より発火した。

- ① 点検のためバッテリーを引き出した
- ② バッテリーをケーブル余長がなくなる位置（図2）を超えて引き出したことにより、電源ケーブルに張力が加わりコネクタ部から金属部分が引き抜かれ露出した（図3）
- ③ 車両のエンジンが始動しない状態確認のため触手確認をした際に、金属部分がエア配管に接触した
- ④ エア配管に電流が流れ発熱し、2箇所の振止めクリップ（樹脂製）より発火した

- ① 車両メーカーは、バッテリーの引出しを考慮してケーブルを敷設する。また、発熱した配管等の点検を行い、必要な補修を実施する。
- ② 点検でバッテリーの引出しをする場合、ケーブルに張力がかかっていないことを確認する旨を協力会社及び電源車等の装置メーカーの作業要領書に反映する。

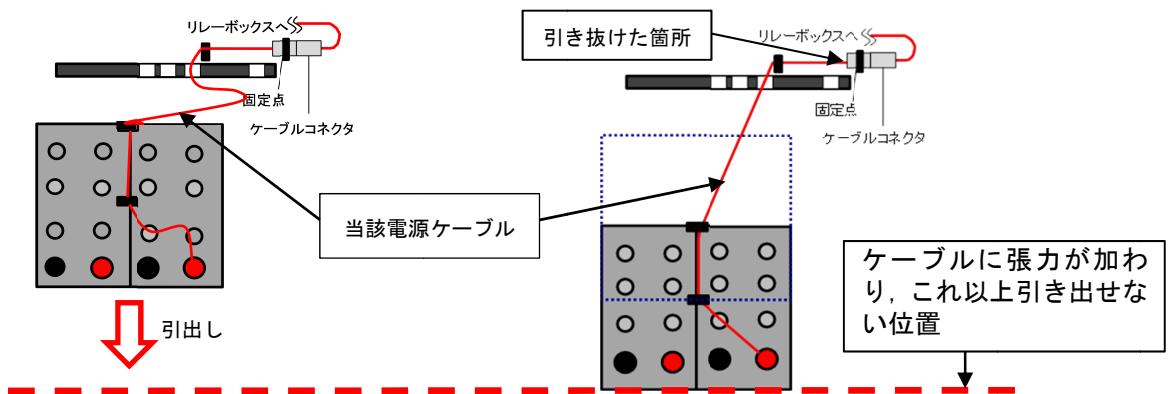
図2 バッテリー収納時と引出時の状況図

車両メーカーがリコール対応として当該高圧電源車のケーブルを敷設し直した際に、バッテリーの引出しを考慮したケーブル余長を確保していなかった。

②バッテリー引出しによる電源ケーブル破損

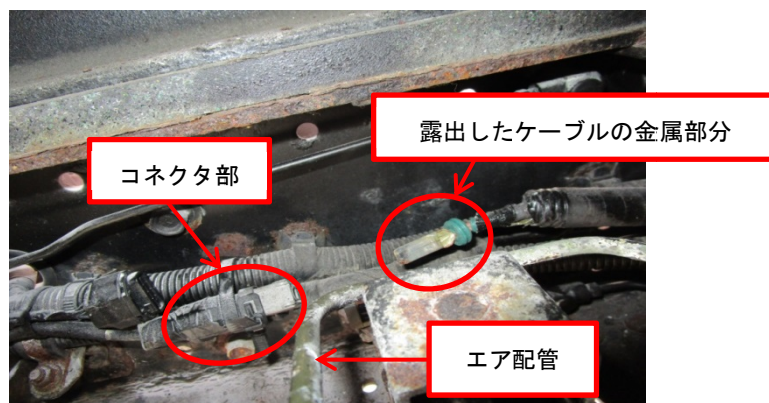
電源装置メーカーが至近の点検でバッテリーを引き出した際、電源ケーブルに張力が加わり、コネクタ部から金属部分が引き抜かれ露出した。

図3 ケーブルコネクタ部から金属部分が引き抜けた状態
