七尾大田火力発電所 2号機の状況

2019年7月31日
北陸電力株式会社

七尾大田火力発電所 2号機 主な損傷状況

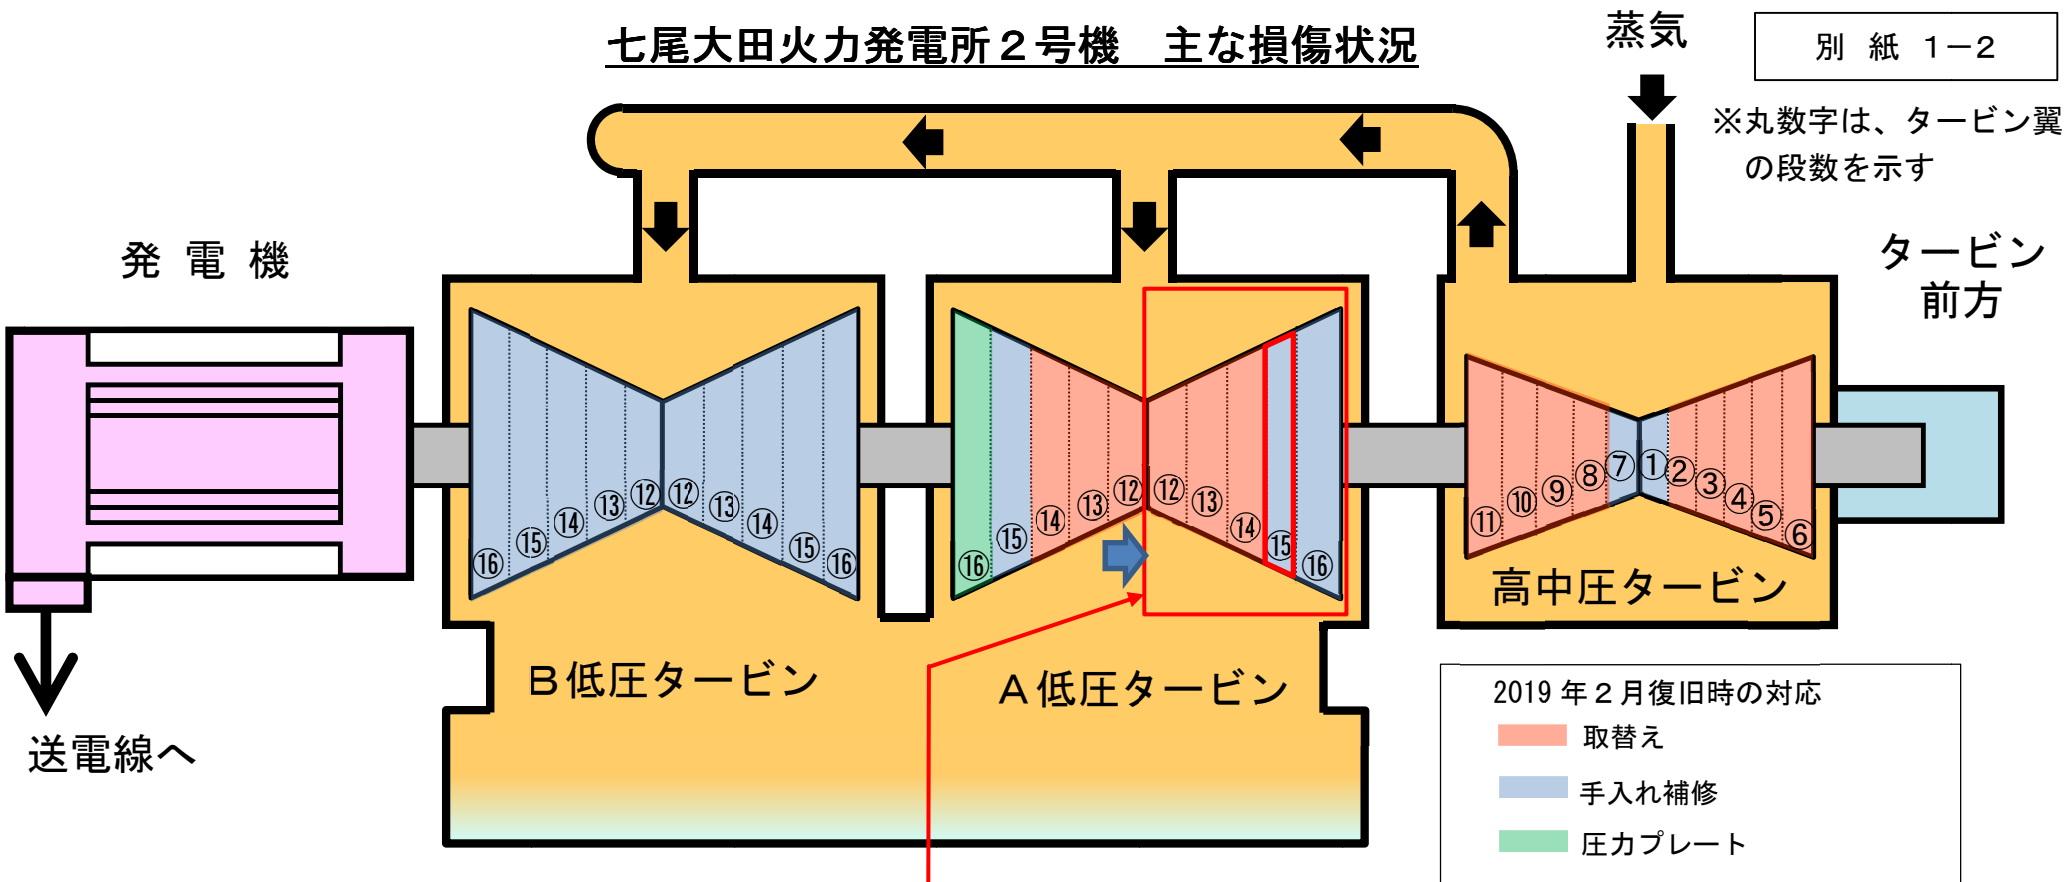
機器名		損傷状況
A 低圧タービン	タービン前方側 (写真1)	【第15段翼】全142枚 ・翼の折損(1枚)(写真2) ・翼のき裂(2枚)(写真3)
	発電機側	・なし
B 低圧タービン	タービン前方側	・なし
	発電機側	・なし

※丸数字は、タービン翼の段数を示す

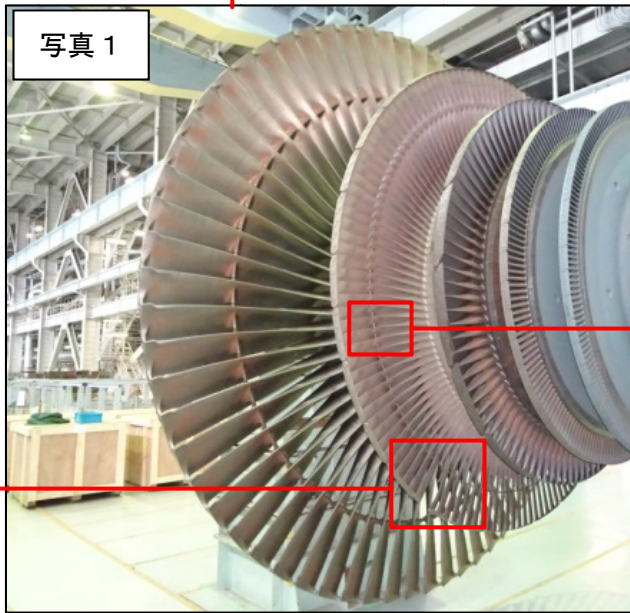
これまでの点検の結果、低圧タービン第15段翼に折損（1枚）、き裂（2枚）を確認しました。き裂が発生した原因については現在も調査中ですが、翼の金属疲労によりき裂が進展したことで折損し、タービン軸のバランスが崩れ軸受振動が上昇したことが判明しています。

金属疲労によりき裂が進展し、A 低圧タービン第15段(タービン前方側)の翼が折損

- ・低圧タービン第15段翼の全数(142枚×4箇所)を新型翼に取替えることとしており
停止期間は4か月程度を見込む

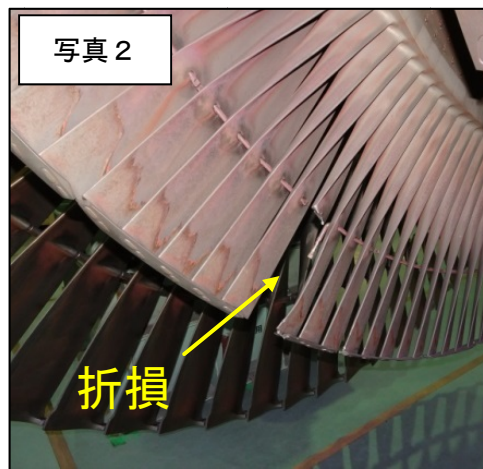
A 低圧タービン第15段(タービン前方側)の翼にき裂が発生
