志賀原子力発電所 マンスリーレポート（2020年2月分）

2020年3月10日
北陸電力株式会社

志賀原子力発電所 1号機

非常用ディーゼル発電機の潤滑油配管の溶接端部からの油滴下について

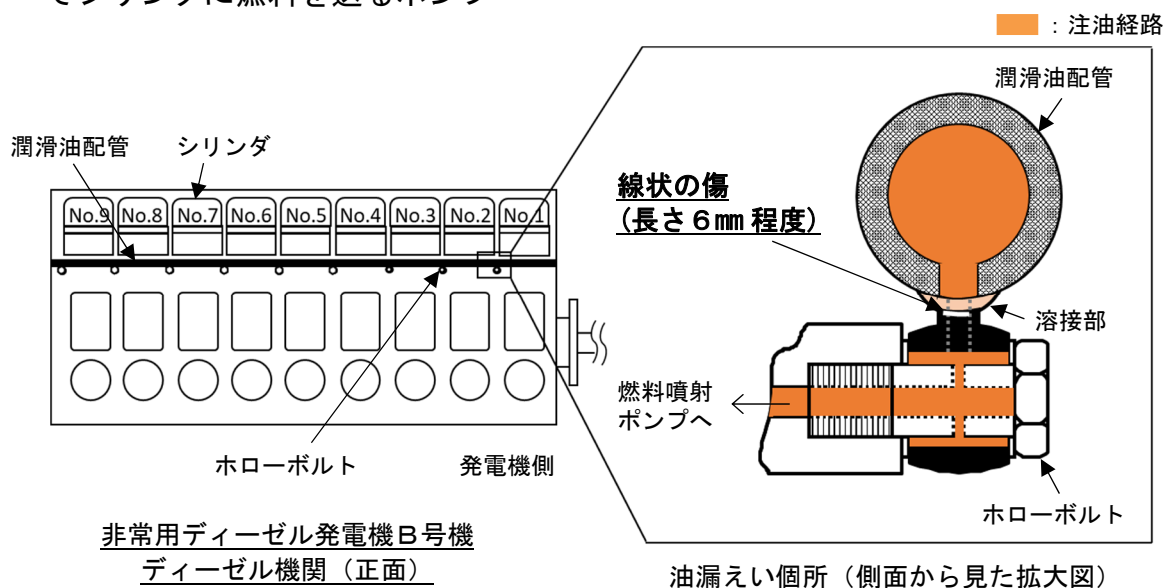
非常用ディーゼル発電機 潤滑油配管概略図

志賀原子力発電所 1号機（第 13 回定期検査中）において、2020 年 2 月 6 日（木）15 時頃、非常用ディーゼル発電機^{※1} B号機の定例試験を行っていたところ、ディーゼル機関の燃料噴射ポンプ^{※2}に潤滑油を供給する配管の溶接端部から潤滑油が滴下していることを確認しました。潤滑油の漏えい量はごく僅か（11 秒に 1 滴）であり、当該ディーゼル発電機の機能・性能に影響を及ぼすものではありませんでした。また、本事象による外部への放射能の影響はありません。

調査の結果、溶接端部の表面に長さ 6mm 程度の線状の傷があり、その傷から潤滑油が漏えいしていることを確認しました。

線状の傷が発生した原因は、当該ディーゼル発電機の試運転時に一時的に当該部の振れが大きくなるような回転数で運転したこと及び溶接端部に応力が蓄積したことにより発生したためと推定しています。

今後、当該潤滑油配管については、振動低減を図るとともに、溶接端部の仕上げ方法を見直した新品配管への取り替えを行います。
