令和6年能登半島地震による志賀原子力発電所の現況について

2024年1月9日
北陸電力株式会社
北陸電力送配電株式会社

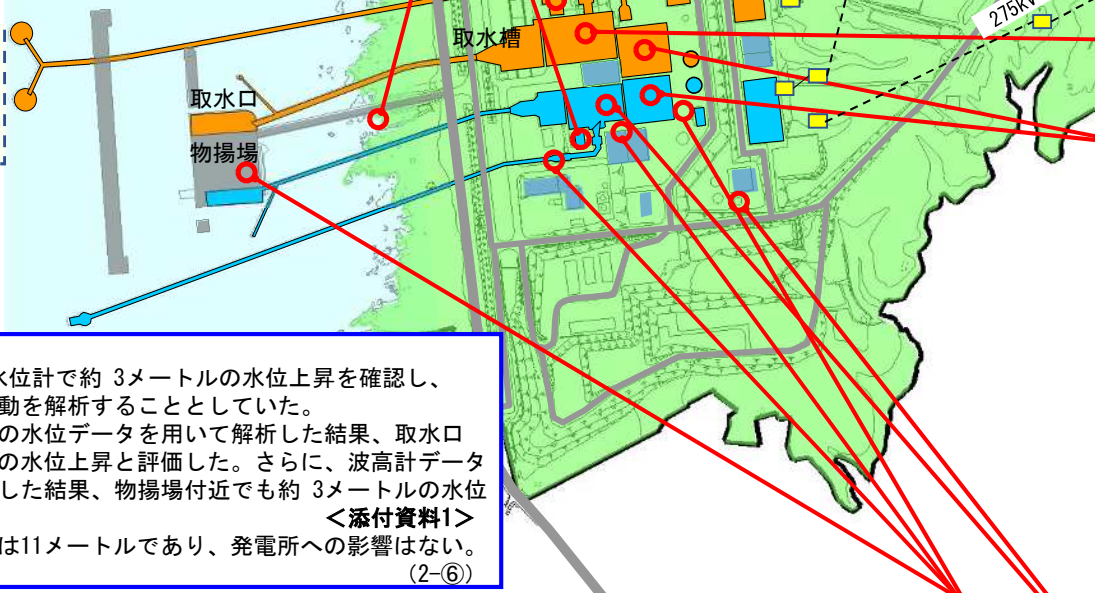
1号機起動変圧器（1-①）および2号機主変圧器（2-①）に絶縁油の漏れ等が発生したが、漏れた絶縁油について回収済み。
また、2号機主変圧器の噴霧消火設備の作動により飛散し、その後の降雨で側溝等を通じ前面海域に流れた絶縁油（共-③）についても処理・回収済み。

1号機主変圧器、所内変圧器、2号機励磁電源変圧器の放圧板および放圧弁の動作が確認されたが、正常動作であり問題なし。

1号機、2号機使用済燃料貯蔵プール水が波打ち現象（スロッシング）により床面に飛散したが、飛散した量はわずかであり、プール水位への影響および外部への放射能の影響はない。なお、飛散水についてはふき取り済み。

2号機使用済燃料貯蔵プール内に保管してあった原子炉冷却材再循環ポンプの検査装置の一部がプール底部に落下していることを確認した。

1号機タービン補機冷却水系サージタンク、純水タンクの水位低下が確認されたが、いずれも原因を特定し水位低下は停止。

物揚場埋立部のコンクリート舗装（共-②）、1号機放水槽および1号機補機冷却排水連絡槽防潮壁の基礎（1-⑦）、1号機高圧電源車使用箇所付近（1-⑧）に地盤沈下、1号機放水槽防潮壁に傾き（1-④）、1、2号機廃棄物処理建屋エキスパンションジョイントシールカバーの脱落（共-①）が発生した。

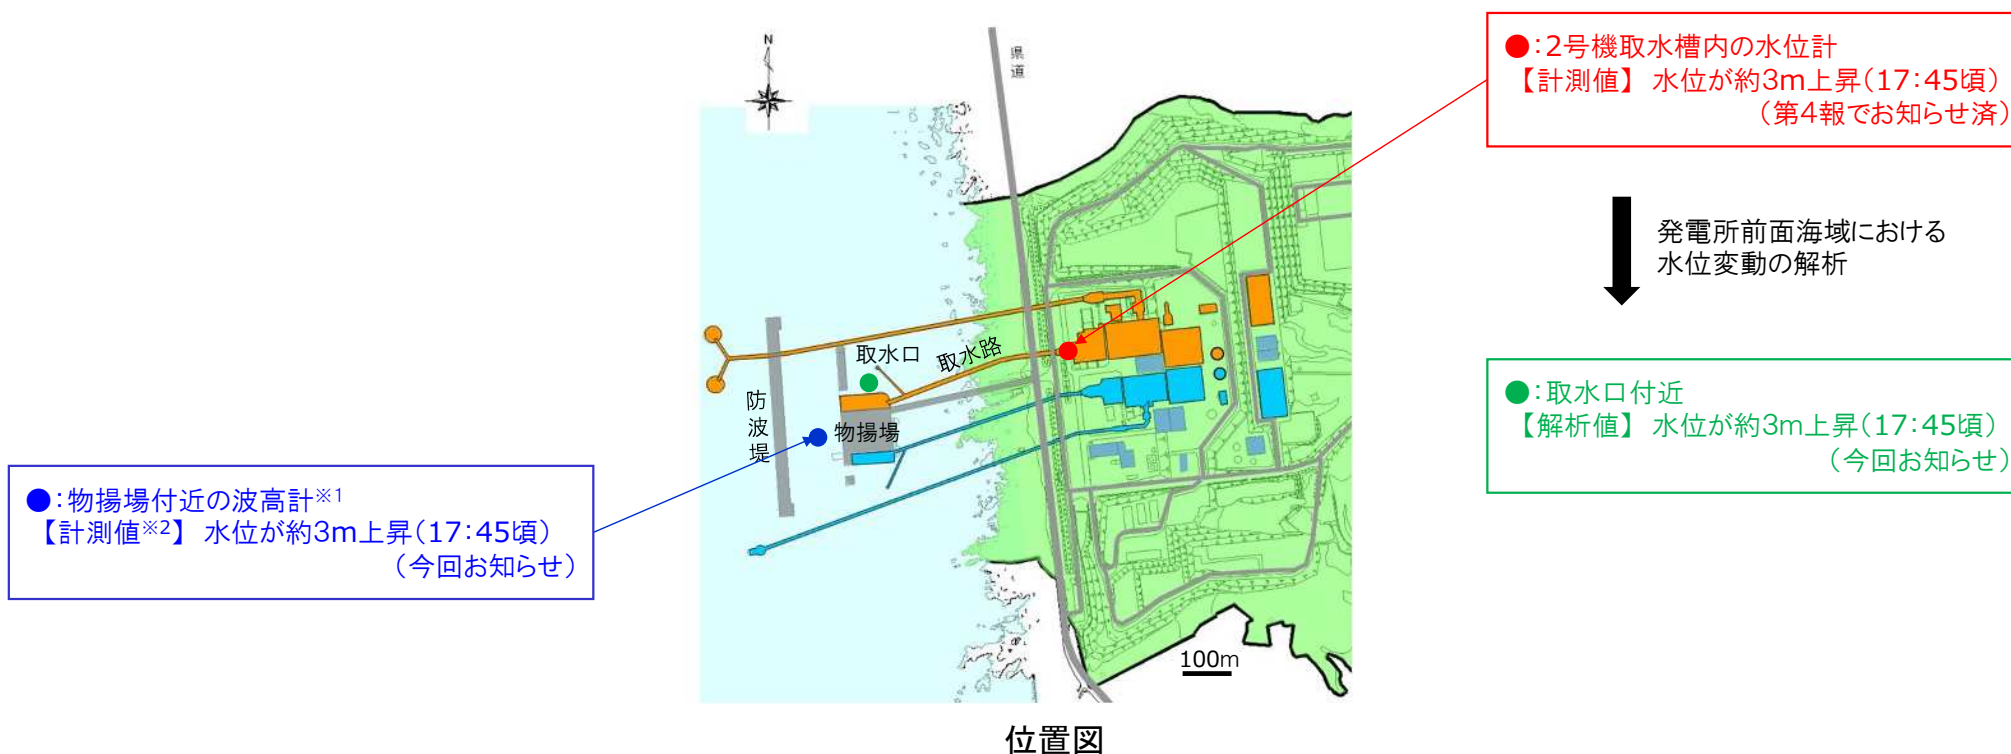
発電所前面海域の水位上昇について（補足）

- ・ 2号機取水槽（下図●）内に取り付けた水位計で、1月1日17時45分頃約3メートルの水位上昇を計測。（第4報でお知らせ済）
- ・ 第4報において今後実施するとしていた、2号機取水槽内の水位データを用いた発電所前面海域における水位変動を解析した結果、取水口付近（下図●）において約3メートルの水位上昇と評価。
- ・ さらに、上記の検証として、物揚場付近の海底（下図●）に設置された波高計から伝送されたデータ※を収集し、当該位置での水位変動を復元した。復元した水位変動においても、17時45分頃約3メートルの水位上昇を確認。

※地震の影響により地震直後から伝送が停止していたが、1月3日15時50分に復旧したことから、その後、データの収集、分析、評価を行ったもの
