令和6年能登半島地震以降の 志賀原子力発電所の現況について（3月25日現在）

2024年3月25日
北陸電力株式会社
北陸電力送配電株式会社

志賀原子力発電所 2号機
主変圧器の損傷箇所について

志賀原子力発電所
前面の海面上での油膜確認の原因と対策

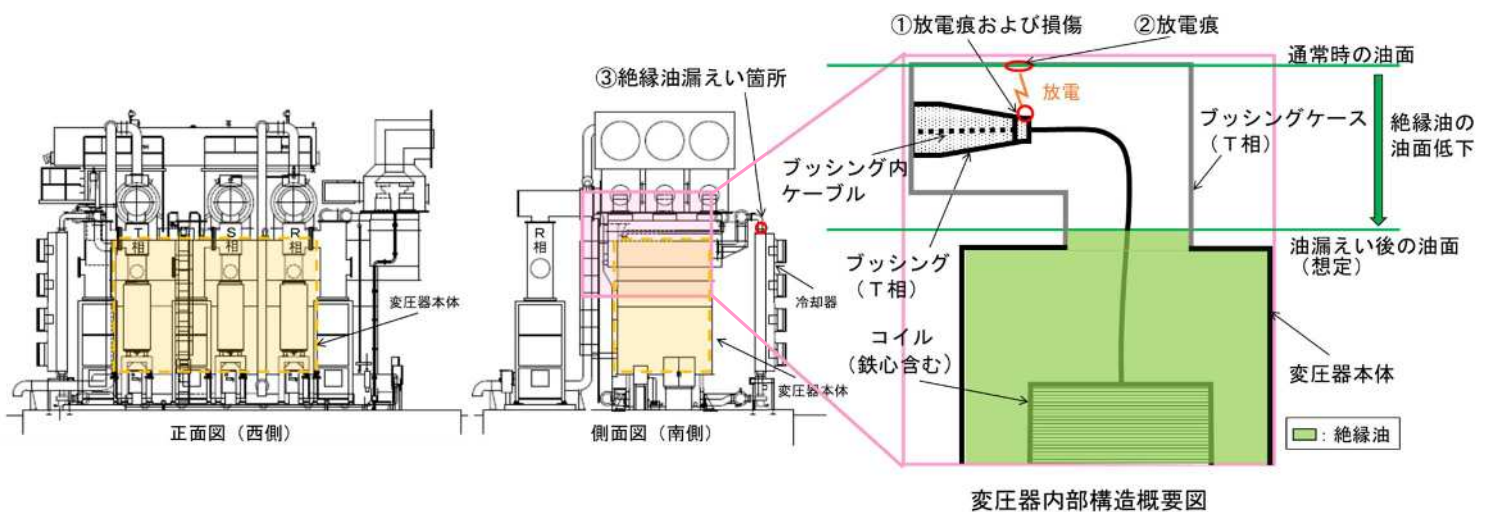
志賀原子力発電所 2号機 主変圧器構造概要図

- ・ T相のブッシング※¹に放電痕とブッシング損傷が確認された。（①）
- ・ T相のブッシングケースに放電痕が確認された。（②）
- ・ 変圧器本体内壁面にカーボン※²の付着があったが、コイルおよび鉄心に異常は認められなかった。
- ・ R、S相のブッシングおよびブッシングケースに異常は認められなかった。

- ・ 地震により冷却器の配管が損傷（③）して油面が低下したことにより、絶縁油で絶縁性能を確保していた充電部の一部が気中に露出し、T相のブッシングで放電現象が発生した。
- ・ 放電現象としてアーク※³が発生し、その衝撃によりT相のブッシングの一部が損傷した。
- ・ なお、損傷したブッシング等の復旧方法（取替範囲、工法および試験方法等）について調整中であり、復旧時期については未定である。

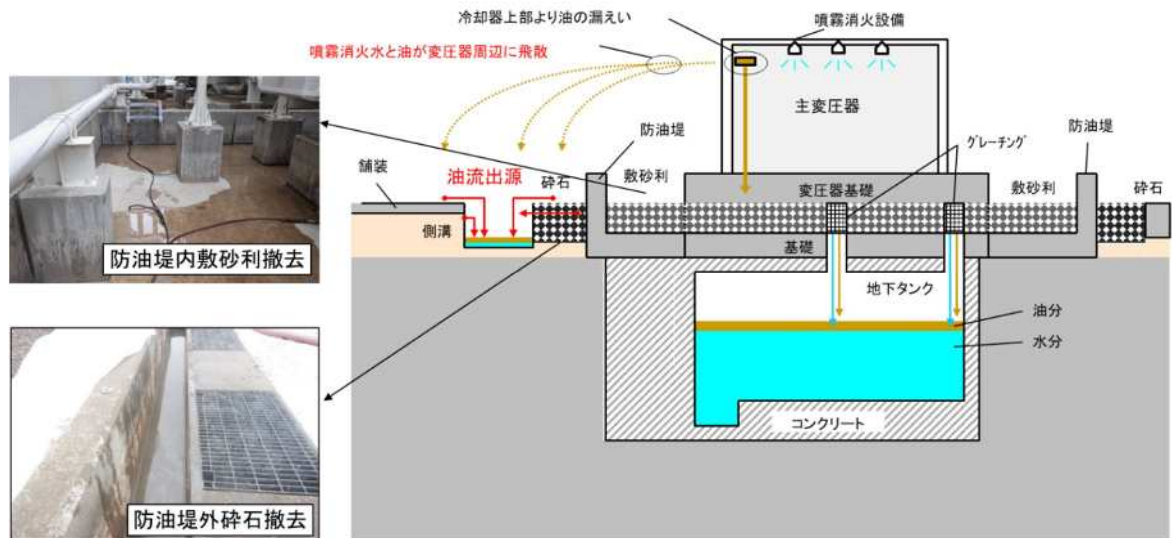
(2号主変圧器断面イメージ図)

調査結果より、防油堤内に異常はなく、防油堤外の碎石部、側溝、道路（舗装部）に油の付着が確認されたことから、1月1日の地震時に漏えいした油が噴霧消火設備の作動により、噴霧消火水と油が防油堤外の碎石部、側溝、道路（舗装部）に飛散し、その後の降雨により側溝を経由して前面の海面上へ流出したと推定した。

また、1月7日以降の油流出は、中和処理を実施していない碎石部に付着（滞留）していた油および側溝の段差や目地部開き部の隙間に付着していた油が、降雨により側溝へ流出し、前面の海面上に油が流出したと推定した。

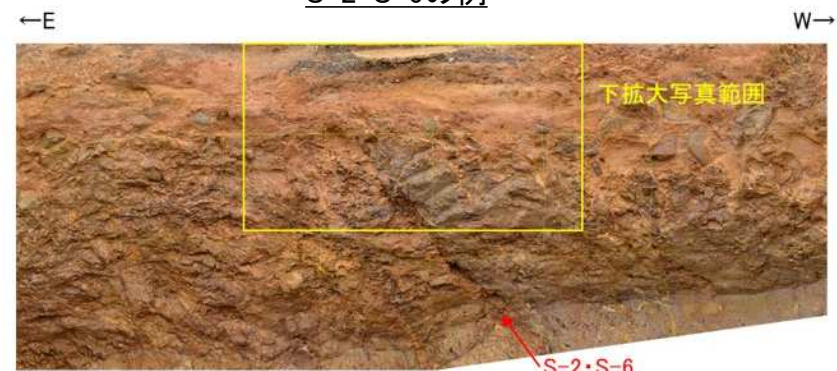
No.2トレンチ南面写真

S-2・S-6は安山岩直上のMI段丘堆積物(約12~13万年前に堆積した地層)に変位・変形を与えていない。

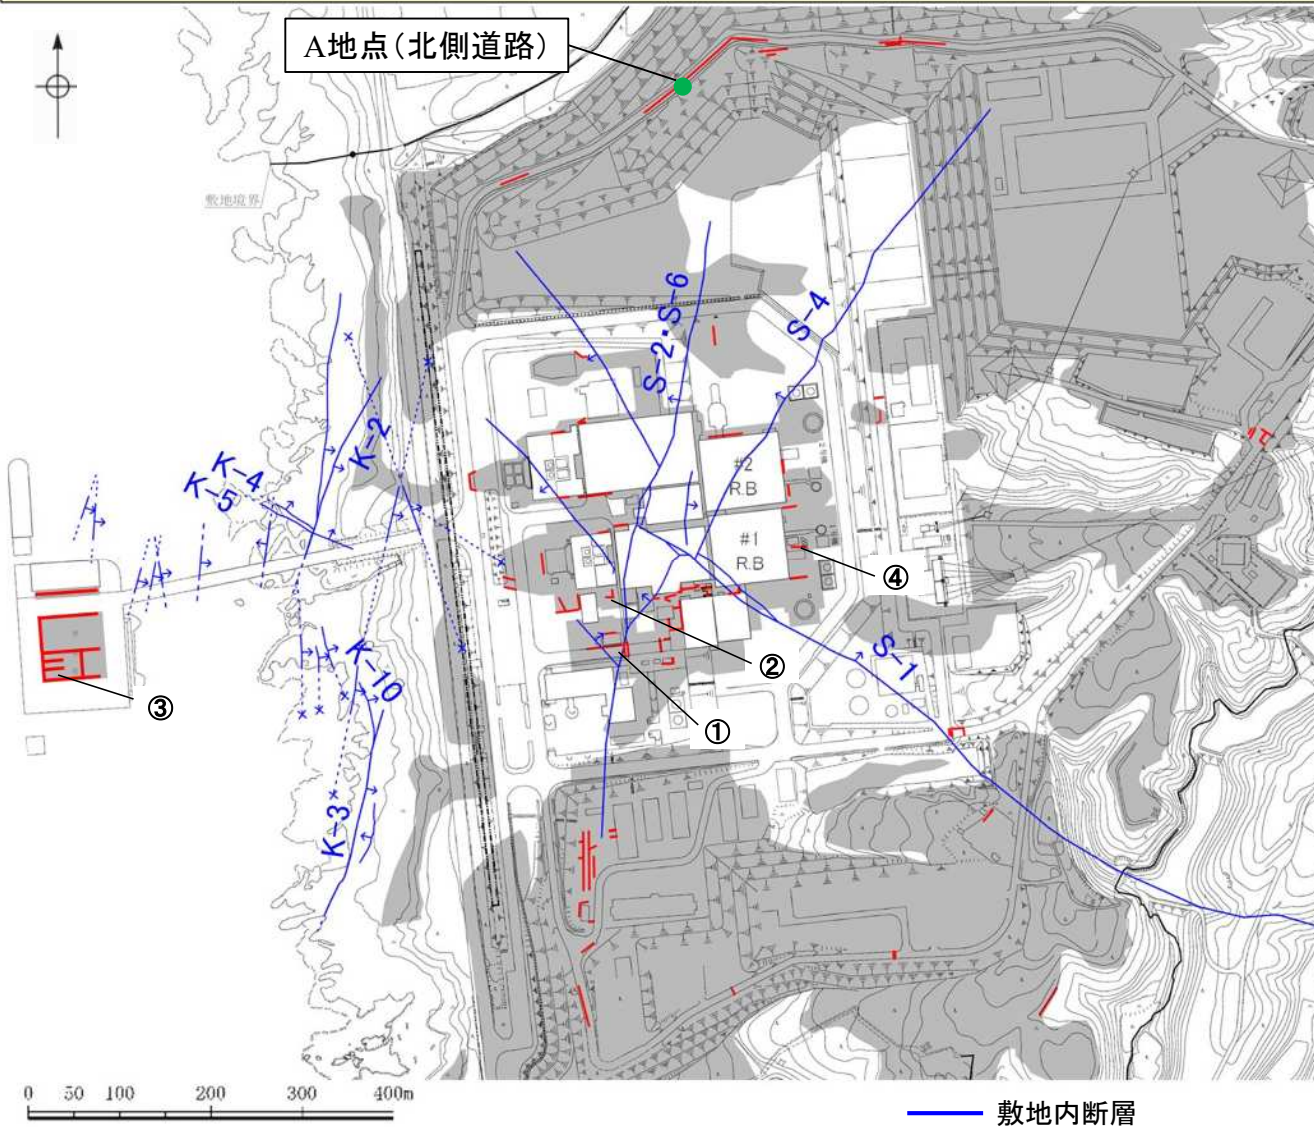
敷地地盤に生じた沈下・段差等の発生箇所

- ・敷地地盤には、盛土・埋戻土の範囲及び舗装部において、変状(段差等)が確認されている。これらの変状は、掘削調査により、表層のみに発生したもので深部の岩盤に連続しないことを確認しており、敷地内断層との関連はない。
- ・これらの変状は、地震に伴う盛土・埋戻土の揺すり込み沈下や地震力を受けた舗装の変形が原因と考えられる。
- ・重要施設は十分な支持性能を有する岩盤に直接支持されていることから、発電所施設の機能に影響をあたえるものではない。

- ・①～④は1月5日プレスリリースでの報告箇所
- ①:1号機放水ピット防潮壁基礎
- ②:1号機補機冷却水連絡槽防潮壁基礎
- ③:物揚場
- ④:1号機高圧電源車使用箇所付近の道路

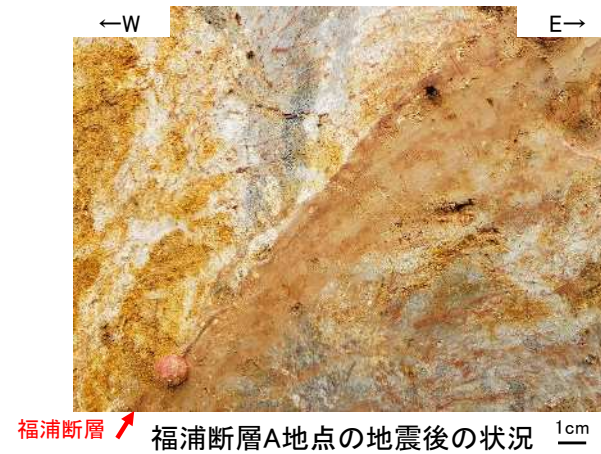
福浦断層の破碎部は密着しており、今回の地震に伴って活動した痕跡(新たな割れ目やせん断面、地層の引きずり等)は認められない。

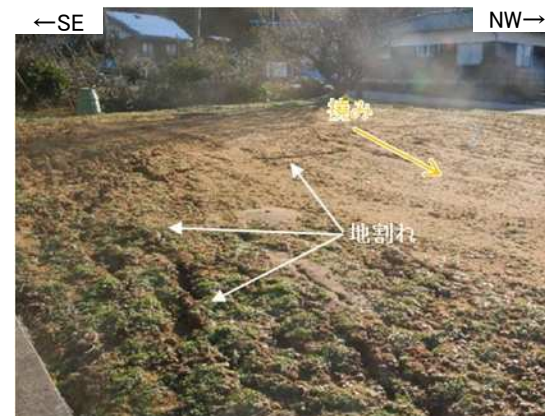
富来川南岸断層のB地点の地表の状況

断層付近に断続的な地表変状(地割れ、撓み等)が認められるが、当該地点は盛土地点であることを確認しており、富来川南岸断層に対応するかは明確に判断できない。

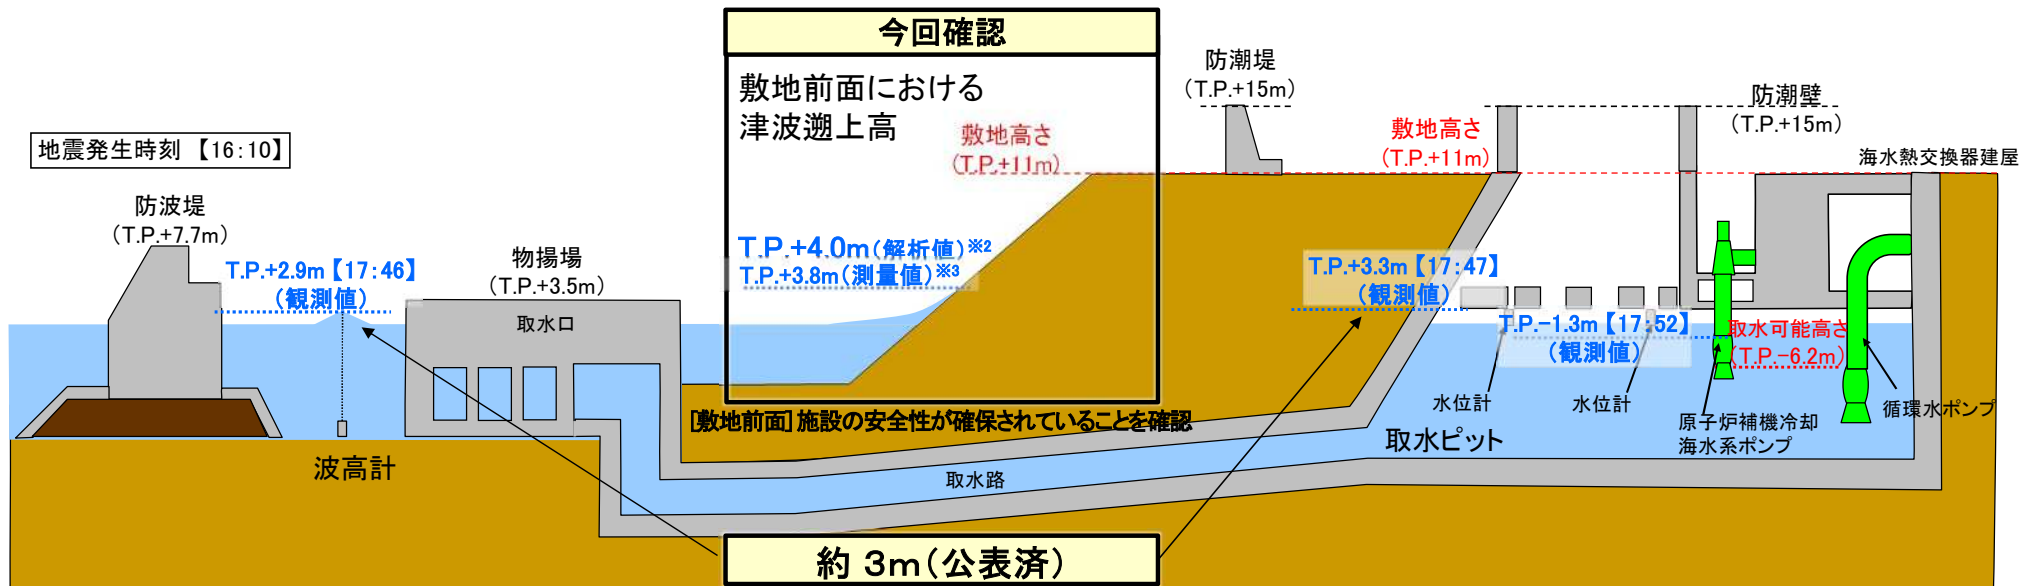
模式断面図

- これまでに「物揚場付近の波高計及び取水ピット内における水位上昇量」(約 3m)を公表済。
- 今回新たに、「敷地前面における津波遡上高」について、他機関の波源モデルを用いた解析および痕跡調査を行った結果、**約 4m**であることを確認した※1。
- 発電所の敷地高さは 11mであり、今回の地震による津波に対する施設の安全性が確保されていることを確認した。
