## 令和6年能登半島地震以降の 志賀原子力発電所の現況について（9月30日現在）

2024年9月30日  
北陸電力株式会社  
北陸電力送配電株式会社

## 志賀原子力発電所 2号機 タービン・発電機点検結果について

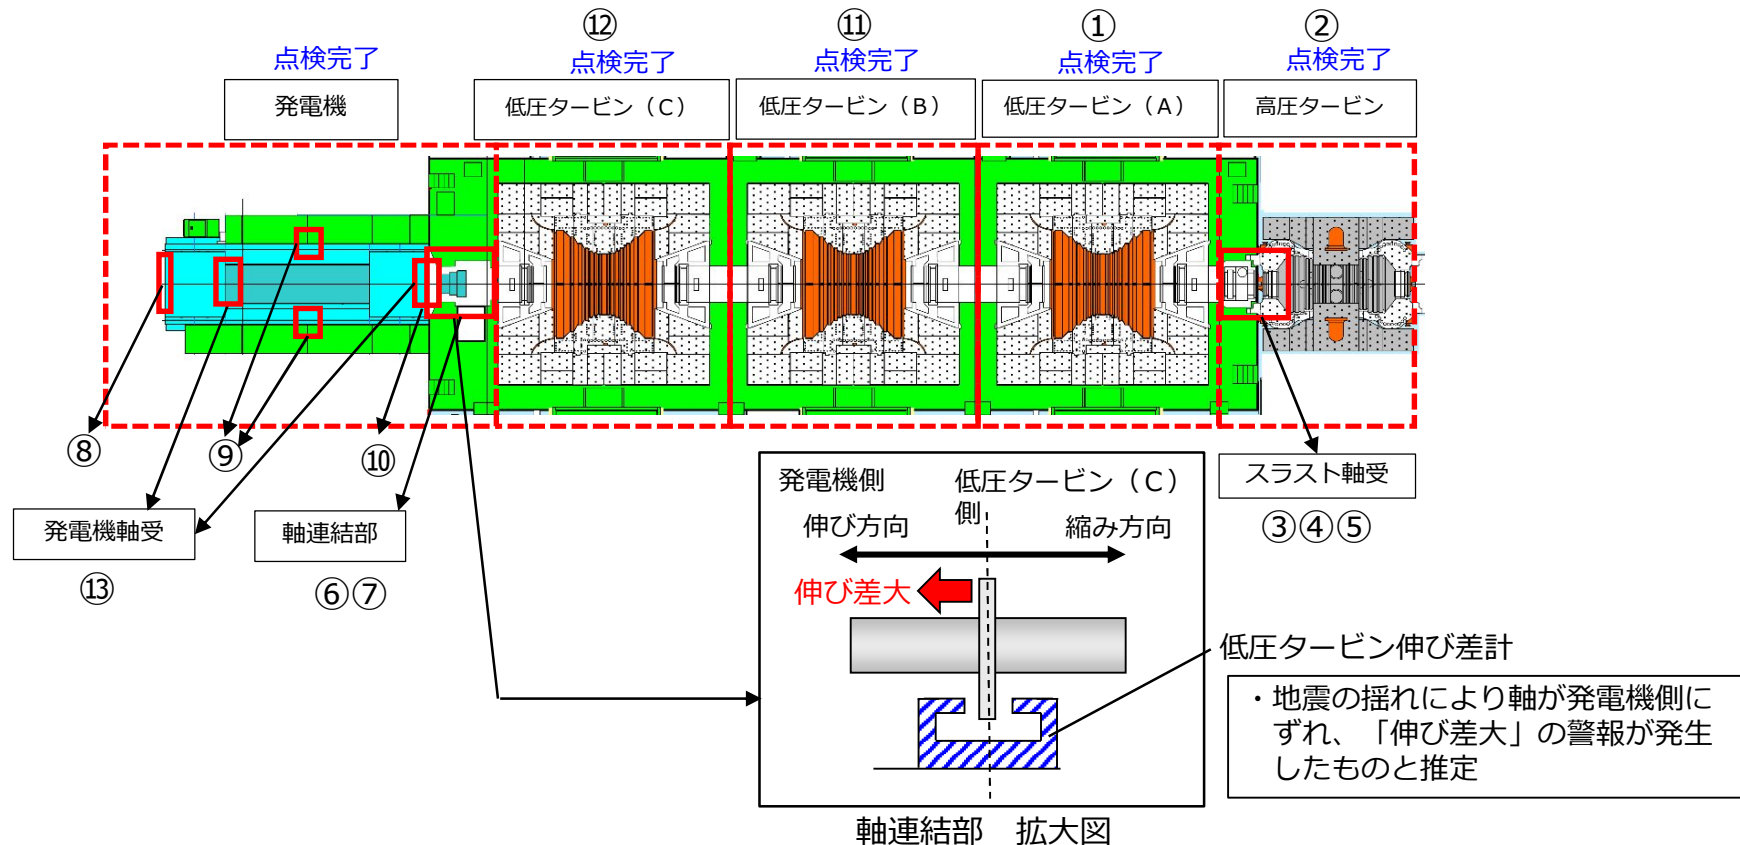
- 令和6年能登半島地震により、志賀原子力発電所2号機低圧タービンに「伸び差大」の警報が発生したことから、タービン・発電機の詳細点検を実施している。
- 発電機およびスラスト軸受等に損傷が見られたものの、低圧タービン(A)、(B)、(C)および高圧タービンの動翼・静翼等の主要な部位には大きな損傷は確認されなかった。  
(2024年4月26日、7月4日にお知らせ済)
- その後もタービン・発電機の詳細点検を進め、9/26に全ての点検を完了し、新たな損傷がないことを確認した。損傷箇所については、必要な補修を行っていく。

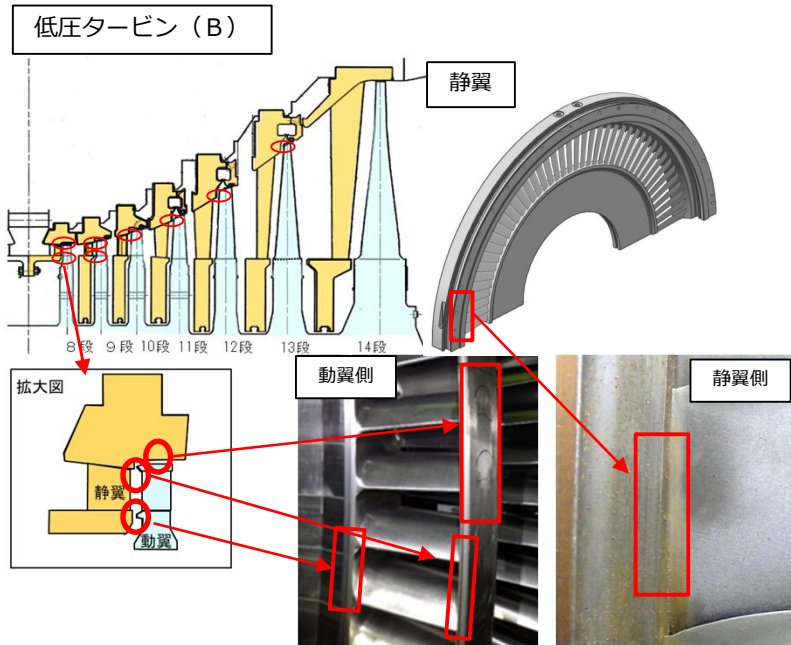
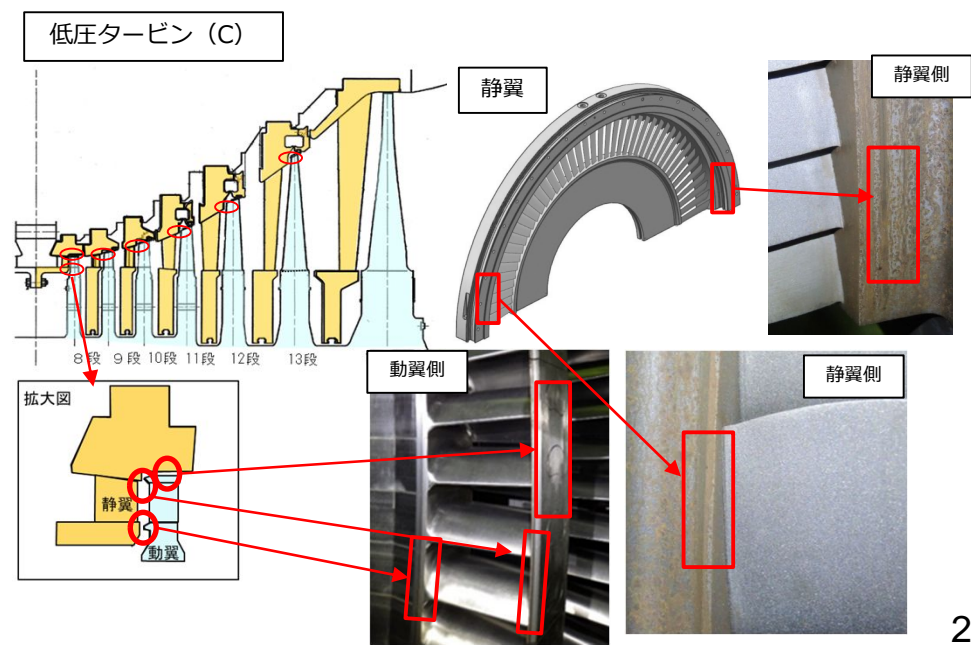
| 分類 | 点検結果 | 今後の対応方針 |
|---|---|--|
| タービン | 低圧タービン (A) | ① 動翼と静翼との接触痕<br>・ 接触痕の手入れを実施予定<br>・ ラジアルフィンの手入れ (必要に応じ取替え) を実施予定 |
| | 低圧タービン (B) | ⑪ 動翼と静翼との接触痕<br>同上 |
| | 低圧タービン (C) | ⑫ 動翼と静翼との接触痕<br>同上 |
| | 高圧タービン | ② 動翼と静翼との接触痕<br>同上 |

- 低圧タービン (A)、(B)、(C)、高圧タービンの点検の実施結果は以下のとおりであり、大きな損傷は確認されなかった。(4月26日、7月4日お知らせ済) 今後補修および復旧を実施していく。

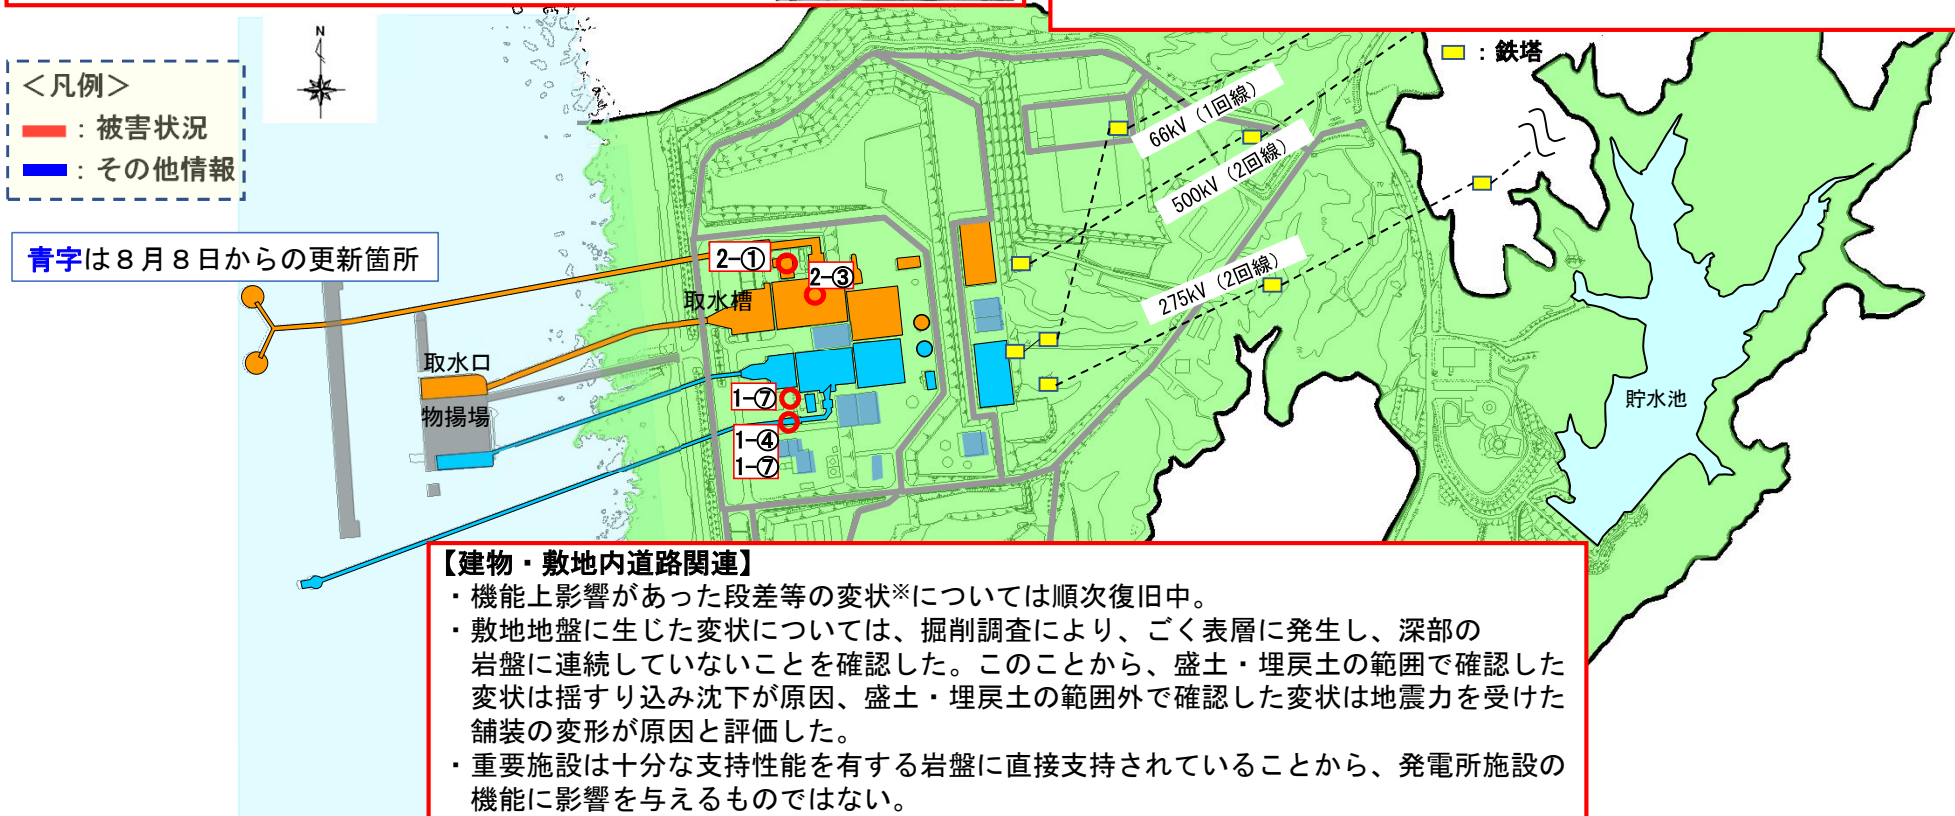
(2-③)

停止中の2号機低圧タービンにおいて「伸び差大」警報が発生した。全ての低圧タービンおよび高圧タービンの動翼と静翼との接触痕や、発電機回転検出器の損傷等を確認。

タービン・発電機の詳細点検が完了。

動翼・静翼等の主要な部位に大きな損傷は確認されなかった。

⇒タービンの停止中に発生したものであり、原子力安全の確保に影響はない。

これまで確認された損傷箇所については、必要な補修を行っていく。
