志賀原子力発電所 マンスリーレポート（2024年11月分）

2024年12月10日
北陸電力株式会社

志賀原子力発電所2号機 ブローアウトパネルの一時的な開閉について

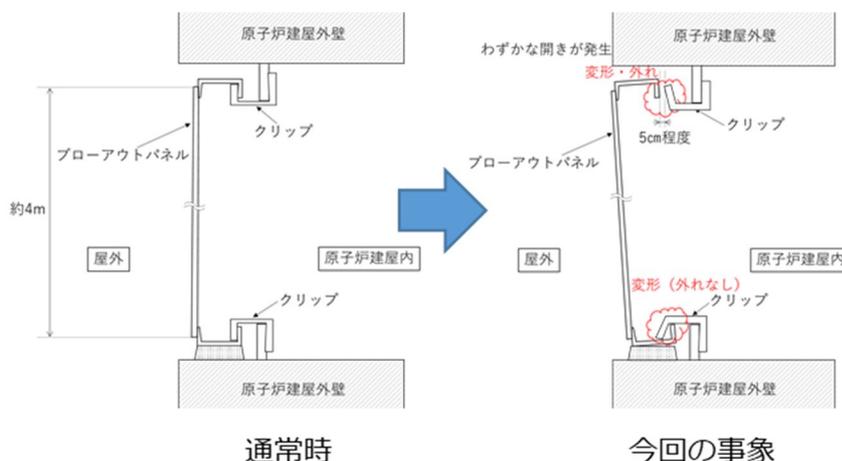
ブローアウトパネル概要図

志賀原子力発電所2号機（第3回定期検査中）において、2024年11月7日（木）9時26分から空調設備点検のため、原子炉建屋・タービン建屋送排風機を停止していたところ、15時50分、原子炉建屋5階北壁の東側ブローアウトパネル※¹の上部付近に開き（最大5cm程度）が生じていることを確認しました。

ブローアウトパネルの上部付近に開きが発生した原因は、今年1月1日に発生した令和6年能登半島地震の影響により、ブローアウトパネルのクリップ※²に変形等が生じていたことから、今回の原子炉建屋・タービン建屋送排風機の停止にともなって、建屋内の負圧※³がなくなり、わずかな開きが発生したものと推定しております。

変形等が確認されたクリップは、予備品と交換を行い、復旧しました。

今回の事象を受けて、地震後のブローアウトパネルの点検等について改善を図っていきます。
