原子力発電所電源線における送電鉄塔近傍の 盛土の安定性評価結果報告について

平成24年2月17日
北陸電力株式会社

送電鉄塔近傍の盛土の安定性評価について

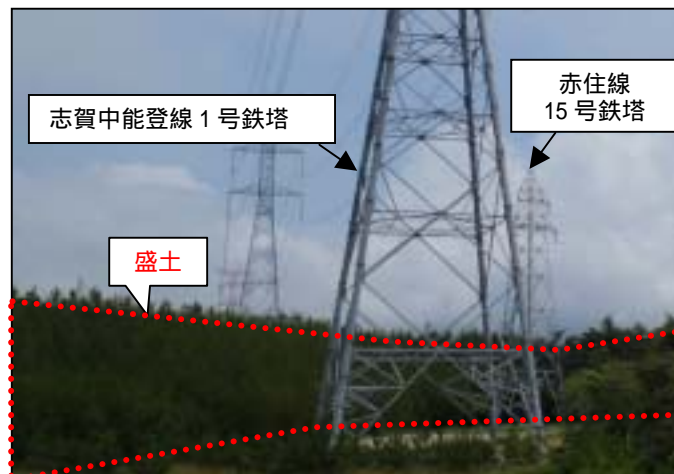
抽出した盛土	評価
志賀原子力線 23 号鉄塔 周辺の能登有料道路の 道路造成による盛土	当該盛土は、高さ 23mではあるが、鉄塔から 116mの距離がある。また谷埋めの盛土であり、仮に崩壊したとしても鉄塔南側の谷地形に沿って崩壊することから、当該鉄塔への土砂流入はない。
志賀中能登線 1 号鉄塔 および赤住線 15 号鉄塔 周辺の志賀原子力発電 所構内の建設当時に排 出された残土処理によ る盛土	当該盛土は、高さ 11.8mではあるが、鉄塔に 5mと近接しており、万が一崩壊した場合、影響を及ぼすおそれがあることから、念のため <u>安定性評価を実施</u> 。

- ・当該盛土については、志賀原子力発電所 2 号機建設に伴い排土されたもので、平成 13 年の施工完了後、約 10 年が経過しているが、これまで発生した大きい地震動に対しても変調は見られていない。
- ・土木分野で一般的に用いられている「道路土工 盛土工指針（（社）日本道路協会平成 22 年 4 月）」に基づき、種地盤¹におけるレベル 2 地震動²にて安定性評価を実施した結果、当該盛土が地震動に対して十分な安定性を有していることを確認。

対象盛土	地震時安全率	評価基準値
志賀中能登線 1 号鉄塔および赤住線 15 号鉄塔周辺の盛土	1.97	1.0
