令和6年能登半島地震以降の 志賀原子力発電所の現況について（7月4日現在）

2024年7月4日
北陸電力株式会社
北陸電力送配電株式会社

令和6年能登半島地震に対する志賀原子力発電所の 耐震健全性確認結果について（その2）

志賀原子力発電所2号機 タービン・発電機点検状況について (続報)

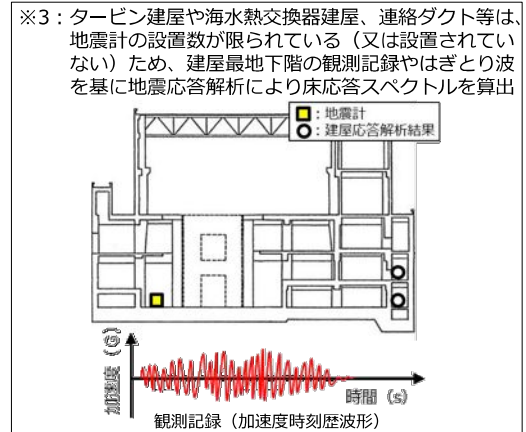
床応答スペクトル※2等の算出※3

評価対象: タービン建屋等内の設備
(「止める」、「冷やす」、「閉じ込める」機能を有する設備のうち、前回から追加で評価する設備)

全ての対象機器
動的機器 (ポンプ、ファン、弁等)

① 構造強度評価
・床応答スペクトルを基に部材(配管、基礎ボルト等)に発生した応力(MPa)を算出し、評価基準値と比較することで弾性変形内に留まっていることを評価

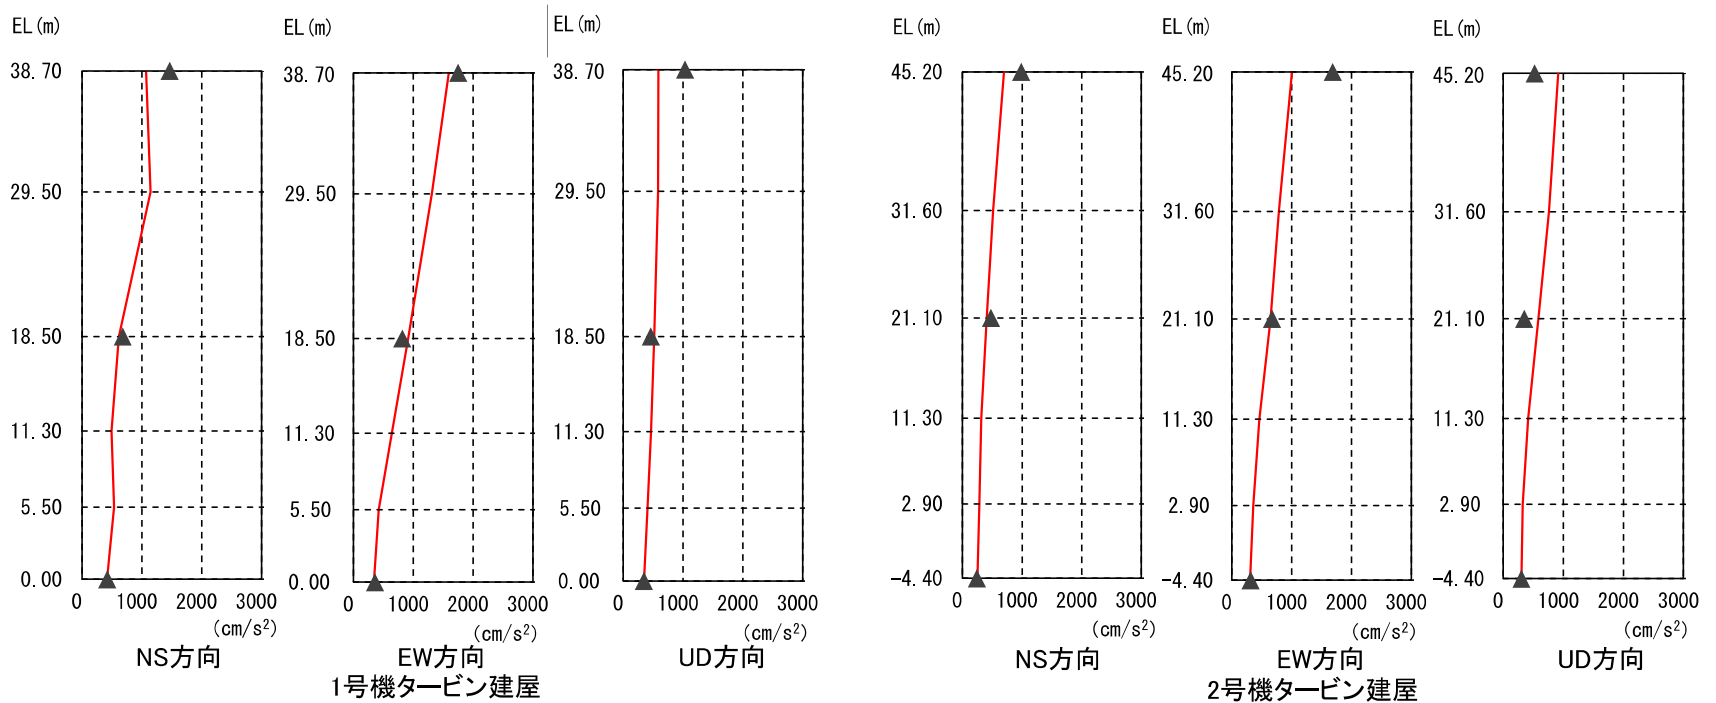
地震応答解析により求められた最大応答加速度

- 地震応答解析により求められた最大応答加速度を観測記録の最大加速度と比較して下図に示す。
- 地震応答解析により求められた最大応答加速度は、観測記録の最大加速度をやや下回る階があるものの、観測記録の最大加速度とおおむね一致しており、地震応答解析の妥当性を確認した。

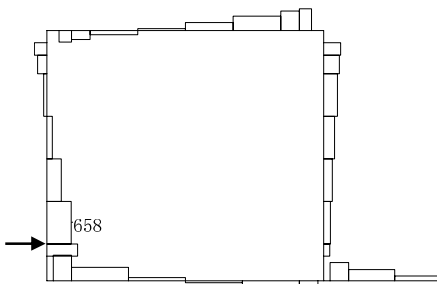
1号機RCW連絡ダクト

軸力※(単位:kN/m)

せん断力(単位:kN/m)
