## 志賀原子力発電所 1 号機の臨界に係る事故についての報告(概要版)

# 志賀原子力発電所 1号機の臨界に係る事故についての報告

平成 19 年 3 月 30 日

北陸電力株式会社

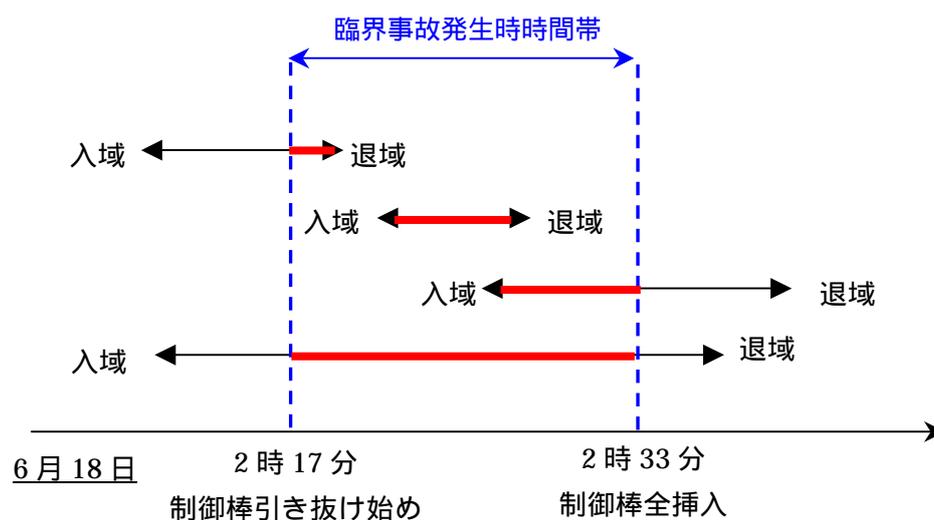
臨界事故発生時の管理区域滞在者の例

放射線管理計算機に保存されている放射線業務従事者の管理区域出入実績から、臨界事故が発生した時間帯（制御棒が引き抜け始めた2時17分から全制御棒が全挿入となった2時33分まで）に管理区域に滞在していた放射線業務従事者（以下「管理区域滞在者」という。）を確認した結果、制御棒駆動機構の試験に係る電力社員2名とメーカー作業員2名、及びその他の作業に従事していた2名の計6名であった。

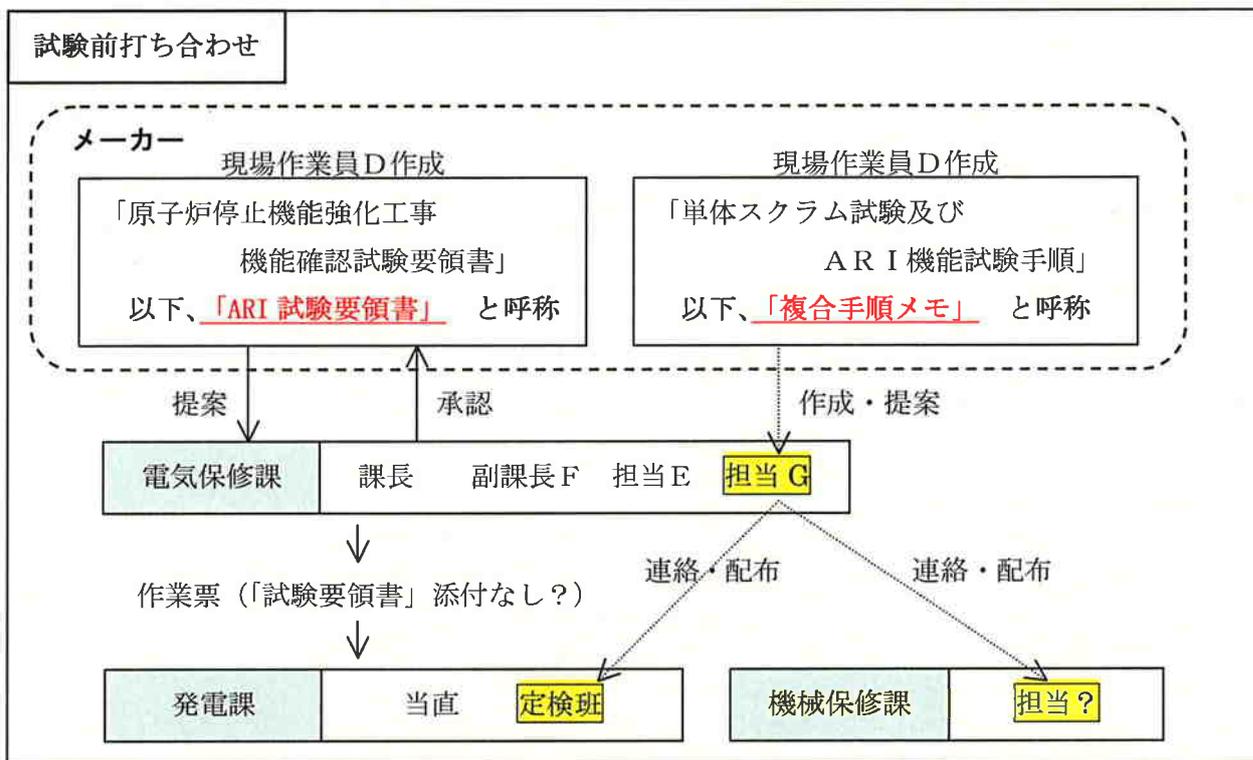
試験要領書関係の図解

・結局「複合手順メモ」は使わなかった。  
 ・実際の操作では「ARI 試験要領書」を用いたが、直前に行われる単体スクラム試験において、「アキュムレータに水をチャージする」操作をしないこと、及び「1ノッチ引抜・挿入操作」を後から実施すると言う点で、「複合手順メモ」の考え方を取り入れた。  
 ・「ARI 試験要領書」における、「アキュムレータ充填水をブローする」というステップは、事実上「ブロー後の圧力が下がっていることを確認する」という内容だけになり、現場における事実上の最初の操作は、「試験対象を除いた CRD(88 本)の挿入元弁(V101)引抜元弁(V102)および V113 を全閉する」になった。

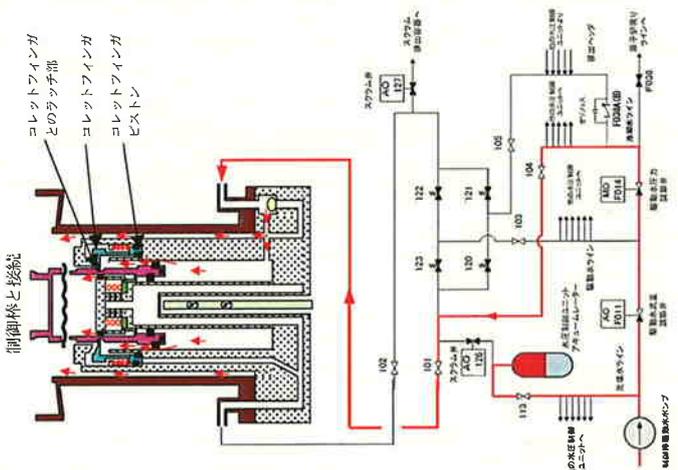
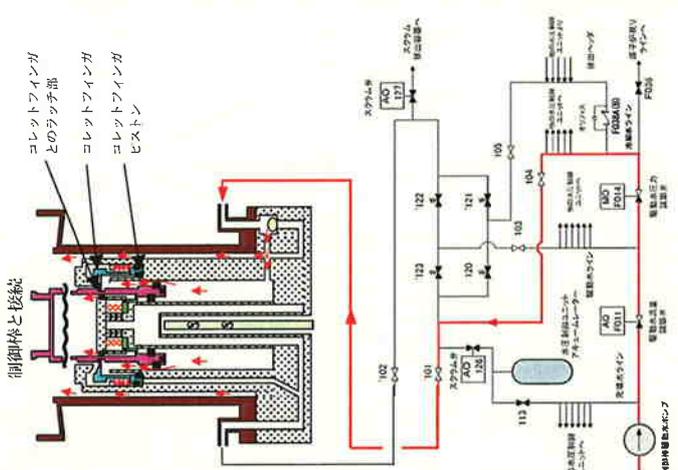
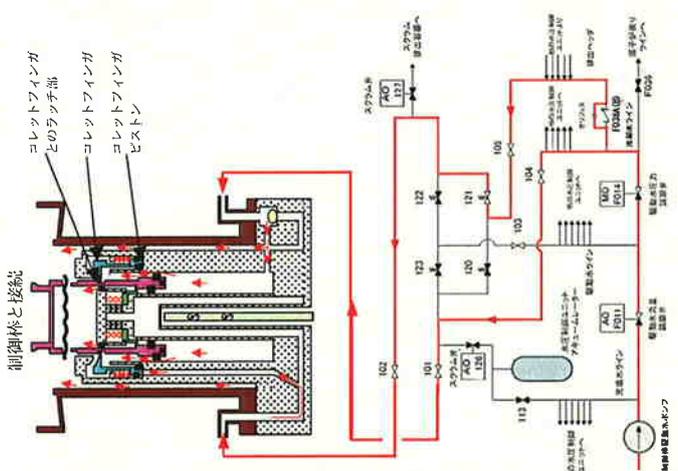
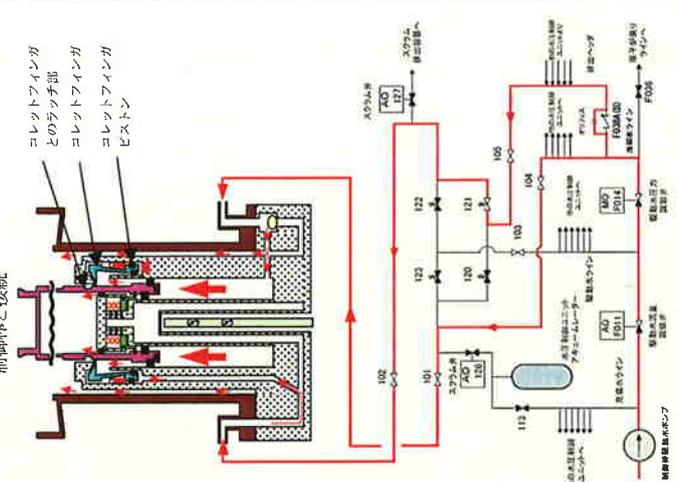
制御棒が引き抜けたメカニズム

- ① 通常
- ② 冷却水ヘッド差圧上昇
- ③ 過挿入によりラッチが外れる
- ④ 101全閉により引抜け

C/R	全挿入			
動作説明	<p>制御棒駆動機構の隔離前は、駆動水流量調節弁「自動」、駆動水流量 1250/min で運転中の状態</p> <p>制御棒駆動機構の隔離準備で水圧制御ユニットアキユムレータの降圧を実施</p> <p>制御棒駆動機構の隔離本数が多くなると、駆動水へツダ圧力、及び冷却水へツダ圧力が上昇し、原子炉内（制御棒駆動機構内部）との圧力差が大きくなる。</p> <p>圧力差約 0.04MPa 以上で常駆動切替弁 (121) が開き、冷却水へツダ水がオリフィス付逆止弁のピストンを押し上げる方向に力が加わる。</p> <p>冷却水へツダ間差圧が約 0.7MPa まで上昇すると、制御棒の重量以上の駆動圧となり過挿入方向に動作し、ラッチが開放され制御棒駆動機構はアンラッチの状態となる。更に圧力が上昇し約 1.0MPa になると、コレクタフィンガのピストンが引抜側からの冷却水により押し上げられ続け、アンラッチが維持される状態となる。</p> <p>過挿入状態となると、「制御棒ドリフト」警報が発生する。</p>			
C/R	全挿入→過挿入

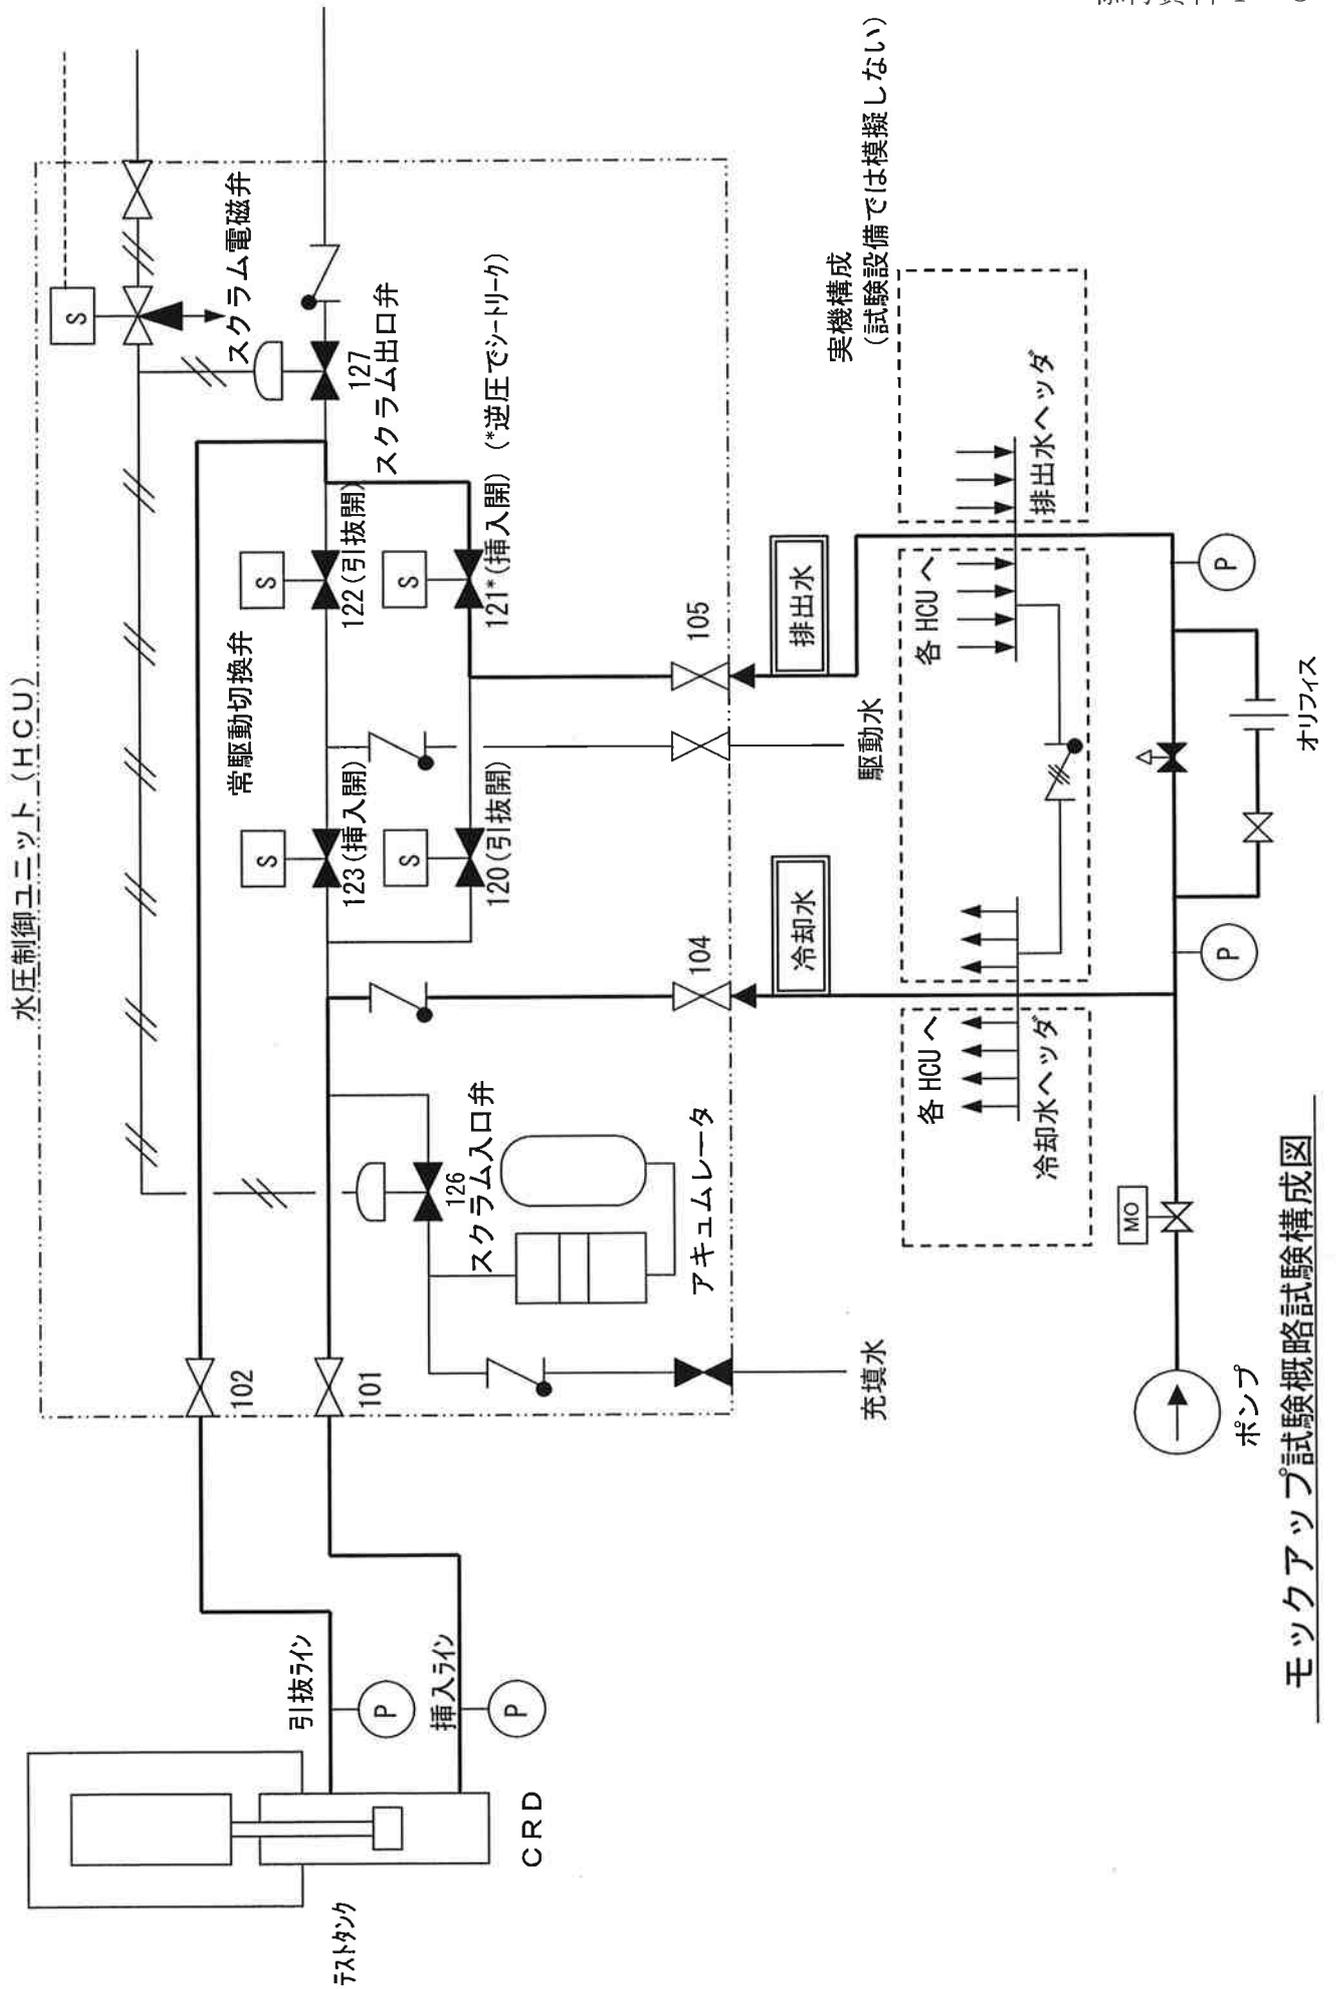
制御棒が引き抜けたメカニズム

<p>図解</p>	<p>ステップ⑤</p>	<p>ステップ⑥</p>	<p>ステップ⑦</p>
<p>CR</p>	<p>引き抜かれる この状態で挿入側弁 (101) が全閉されれば挿入側の圧力が低下し、制御棒駆動機構はオリフィス付逆止弁からの冷却水による引抜動作と制御棒等の自重で引抜かれる。 制御棒の親引き抜けにより「制御棒ドリフト」警報が発生する。</p>	<p>引抜かれた制御棒は、挿入側弁 (101) が全閉状態のためアキュムレータ圧力の有無にかかわらずスクラム挿入は不能。しかし、排出側スクラム弁 (A0-127) が全開するか、102 が全閉となると、引抜側の圧力が低下しコレクタフィンガのピストンが押下られ、制御棒駆動機構はその位置でラッチする。</p>	<p>全挿入 制御棒駆動機構の弁を復旧したことで、冷却水ヘッド圧力により④と同様の動作で制御棒駆動機構が挿入方向に動作し、引き抜けた制御棒は全挿入となる。</p>

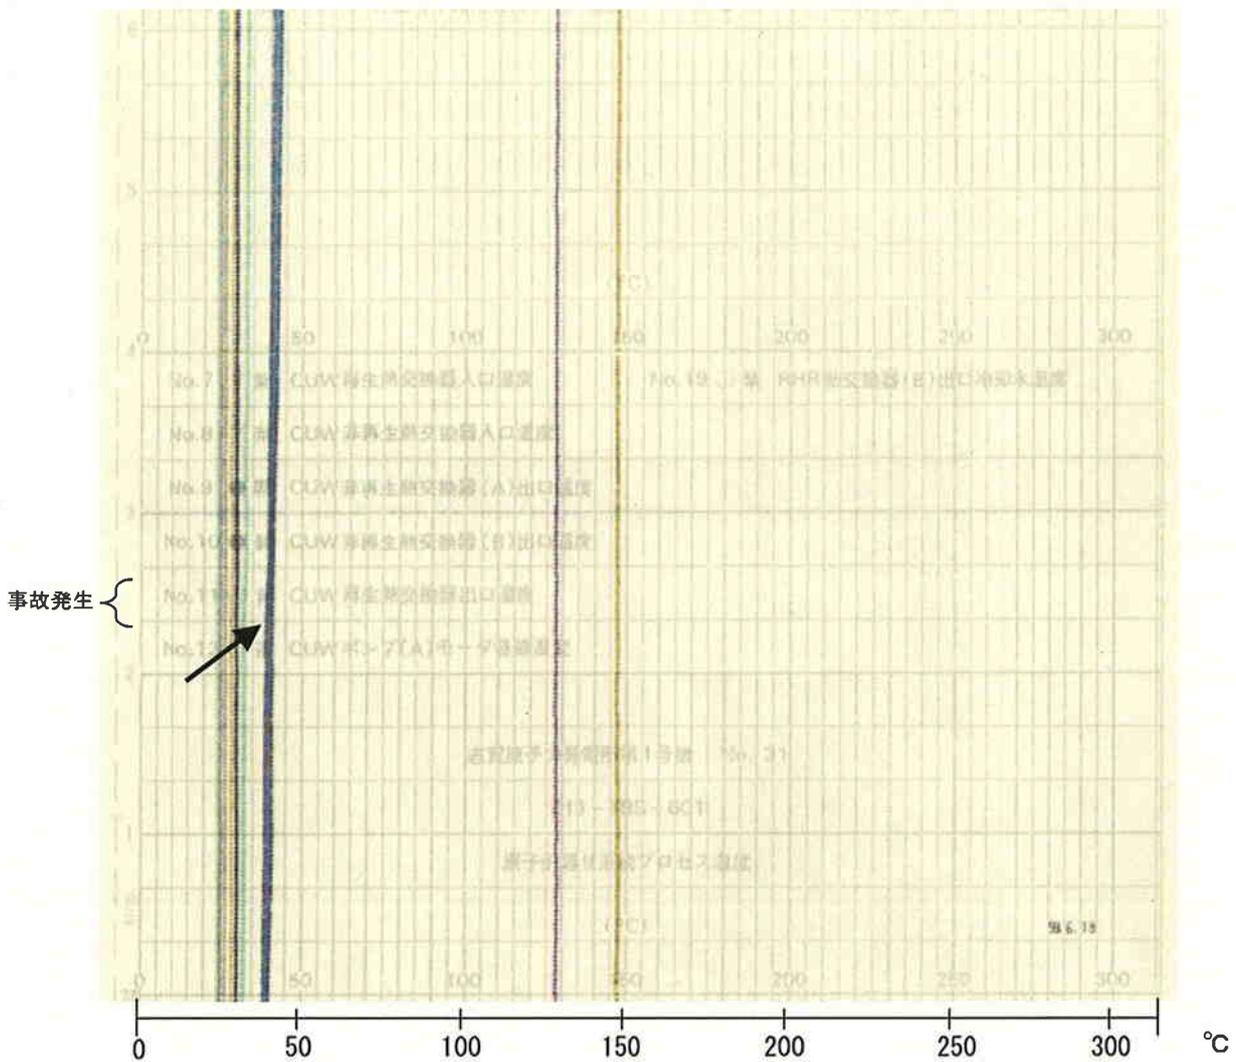
図1 原子炉冷却材浄化系（CUW）再生熱交換器入口温度のチャート  
 [平成11年6月18日 0:00~6:00]

また、プロセス計算機から毎正時に印字されるCUW再生熱交換器入口温度も、事故発生直前の2時における値が39℃であったことから、解析条件として温度39℃を用いることとする。

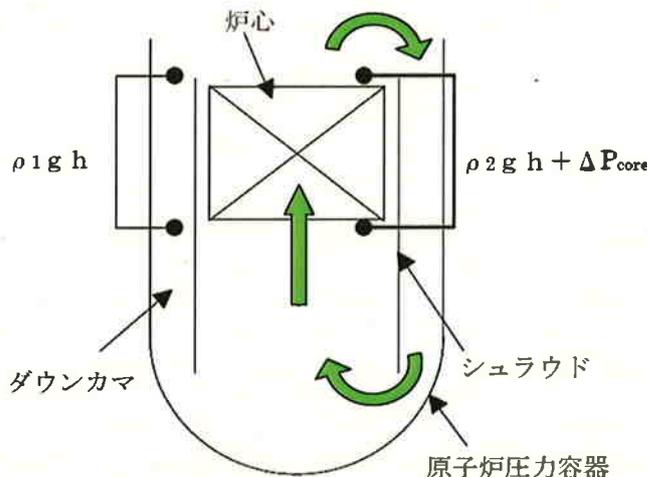
図3 炉心流量の考え方

このとき下図に示すように崩壊熱により生じる炉心部とダウンカマ部の水頭差（ $\rho_1 g h - \rho_2 g h$ ）が炉心圧損（ $\Delta P_{loc} + \Delta P_{fric}$ ）とバランスするように流量を求めると原子炉冷却材流量は定格流量の約2%（定格流量：22,900t/h）と評価される。

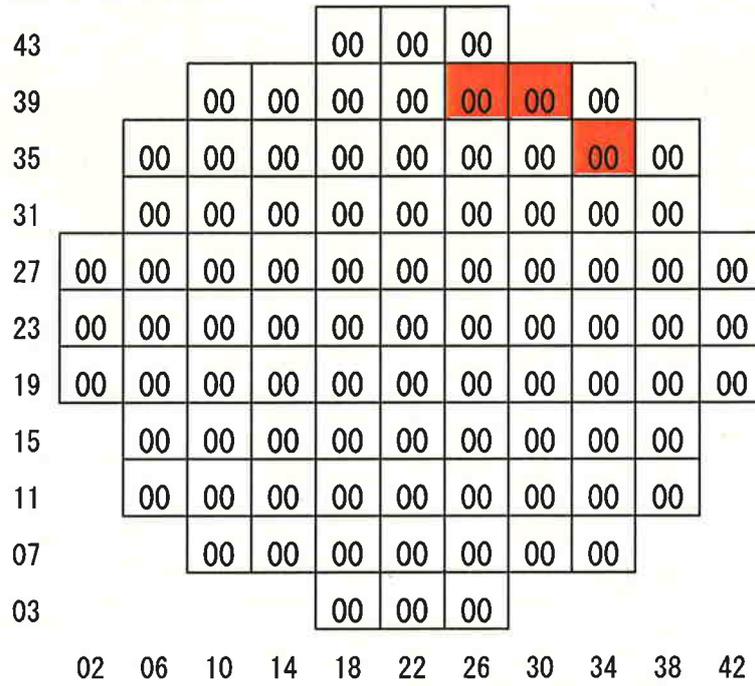
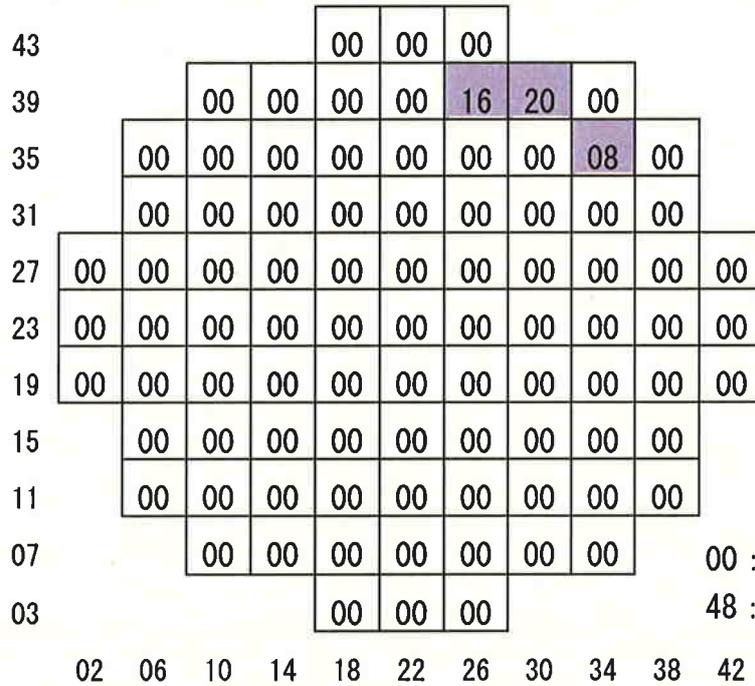
(制御棒引き抜け前)

(制御棒引き抜け後)

※網掛け部分は、引き抜けた制御棒を示す。

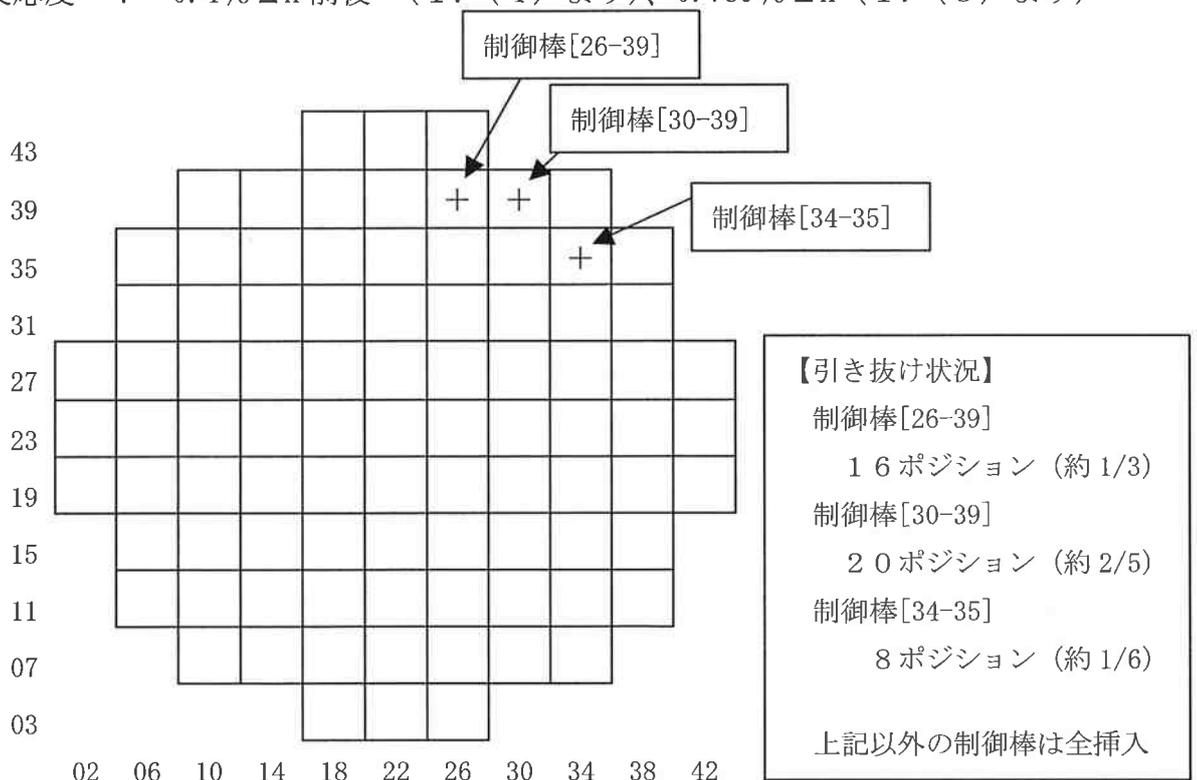
図5 超過反応度評価時制御棒パターン

超過反応度 : 0.4% Δk 前後 (1. (4) より)、0.789% Δk (1. (3) より)

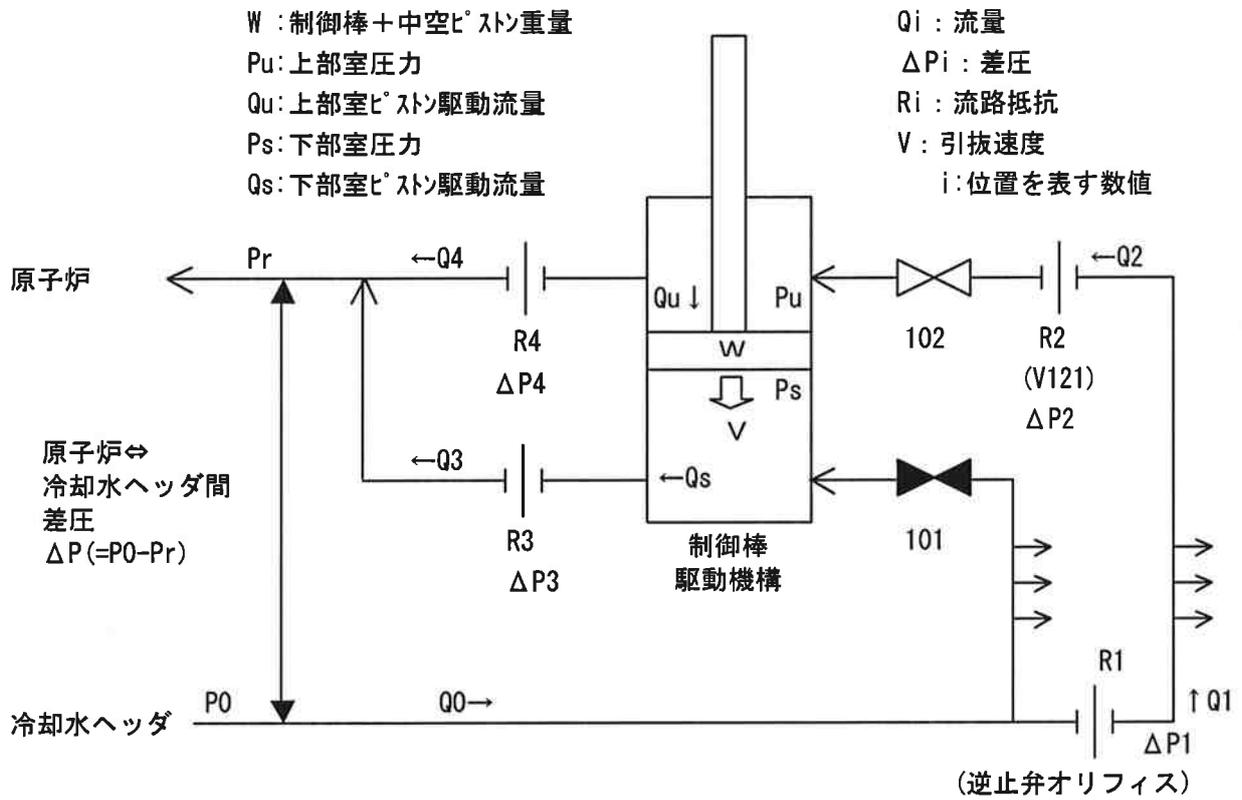
図7 引き抜け速度評価モデル

101 弁を閉、102 弁を開とした状態における原子炉－冷却水ヘッダ間差圧と制御棒引き抜け速度の関係を各部の流路抵抗や制御棒の自重から計算する評価モデルを作成。(図 7)

R1とR2は、構造から求まる抵抗係数であり駆動機構の個性によらず一定（試験体も実機を模擬）。R3とR4は駆動機構内部流路抵抗であり、個体差があるため実測値を基に求める。

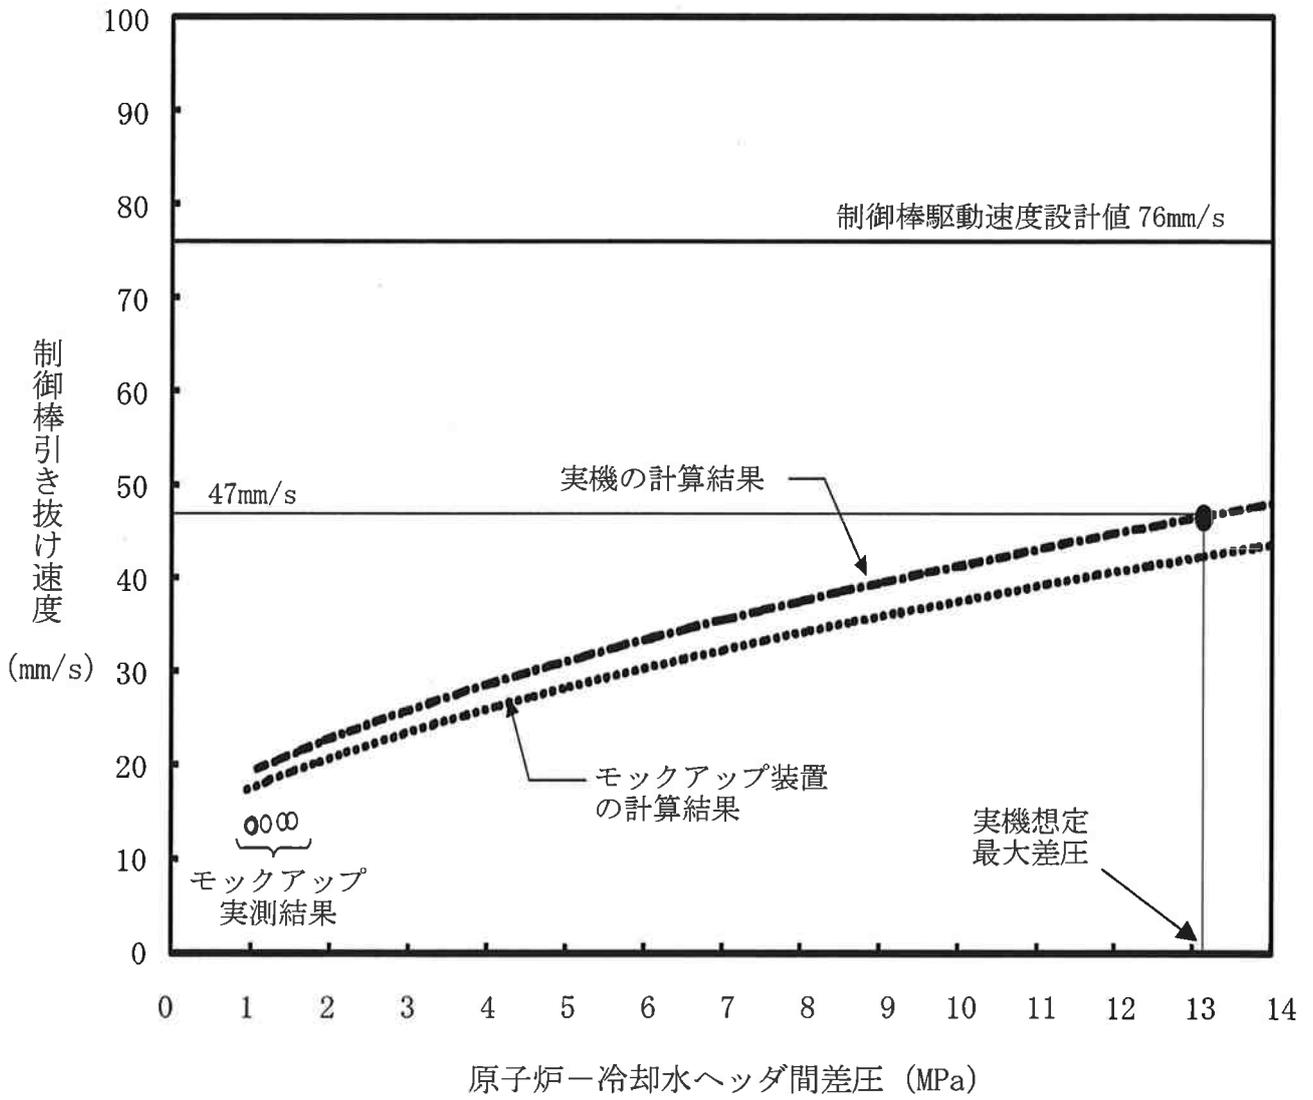
図 8 評価モデルによる制御棒引き抜け速度

評価モデルに、全制御棒の工場出荷試験時の流路抵抗実測値(平均値)を適用し、事故発生時の制御棒引き抜け速度を計算するとともに、制御棒駆動機構の個体差による引き抜け速度範囲を評価。なお、原子炉－冷却水ヘッダ間差圧は、事故発生時の差圧が特定困難なことから、想定される最大値約 13MPa (制御棒駆動水ポンプミニマムフロー運転時のポンプ吐出圧力)を適用。(図 8)

なお、当該制御棒 3 本の事故発生前の至近の点検時(第 2 回定期検査時)の流路抵抗測定結果を条件として引き抜け速度を計算した結果、それぞれ約 45mm/s 台 [26-39]、約 47mm/s 台 [30-39] 及び約 48mm/s 台 [34-35] となり、その平均値は約 47mm/s であった。

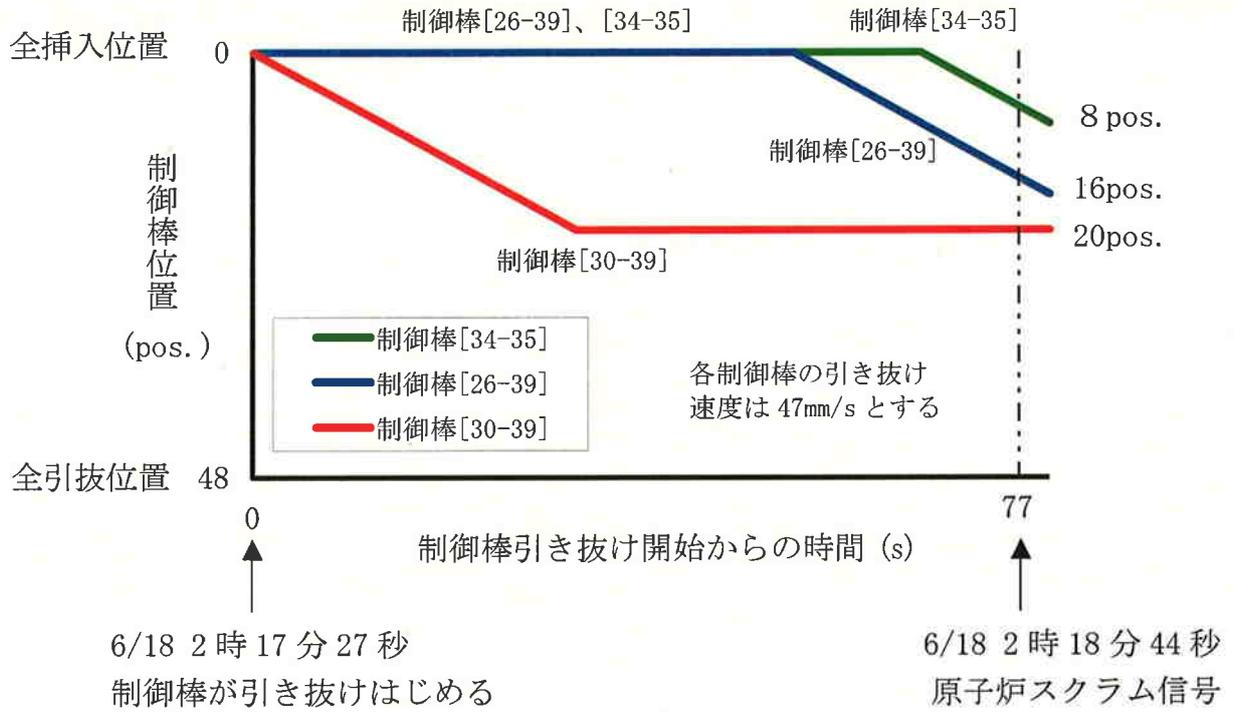
図 10 制御棒引き抜け条件

注) 制御棒[26-39]及び[34-35]の引き抜けは、原子炉スクラム信号時に停止とするが、解析では完全に引き抜け動作が停止するまでに約 3.2 秒\*かかる と仮定。

※ラッチ機構間の距離は 152.4mm であり、制御棒引き抜け速度を 47mm/s とすると原子炉スクラム信号発生による制御棒引き抜け停止動作開始から実際の停止までには最長で約 3.2 秒かかる。

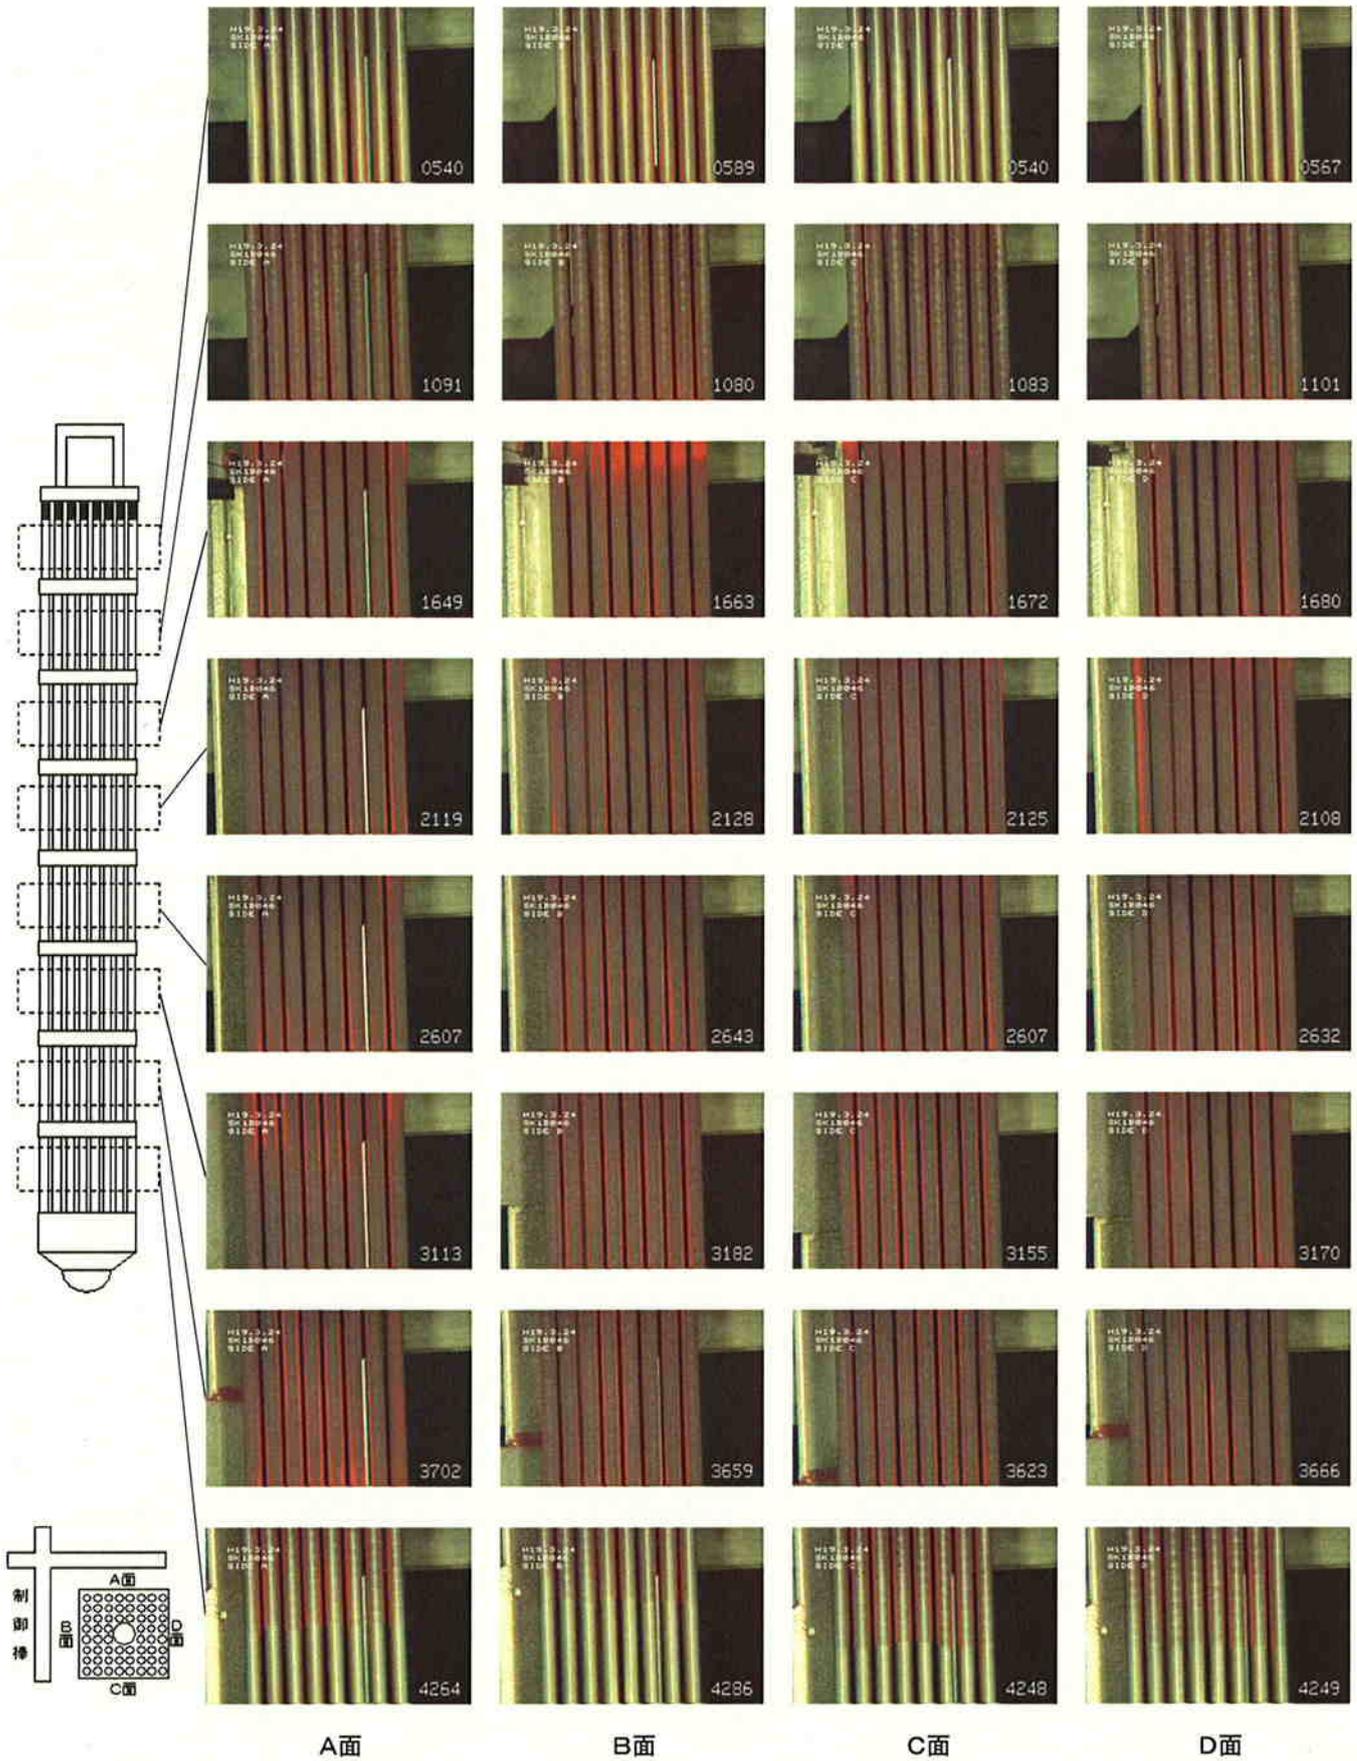
燃料集合体外観 (SK1D022)

事故当時相対出力の大きかったと思われる燃料集合体から順に9体、燃料集合体外観点検を行い、その結果、燃料棒及び燃料棒以外の構成要素に、著しい損傷、変形及び腐食は認められなかった。
