「志賀原子力発電所 1号機の臨界に係る事故についての報告」 の訂正等について

平成19年4月20日
北陸電力株式会社

志賀原子力発電所 1号機の臨界に係る事故についての報告

平成 19 年 4 月 6 日

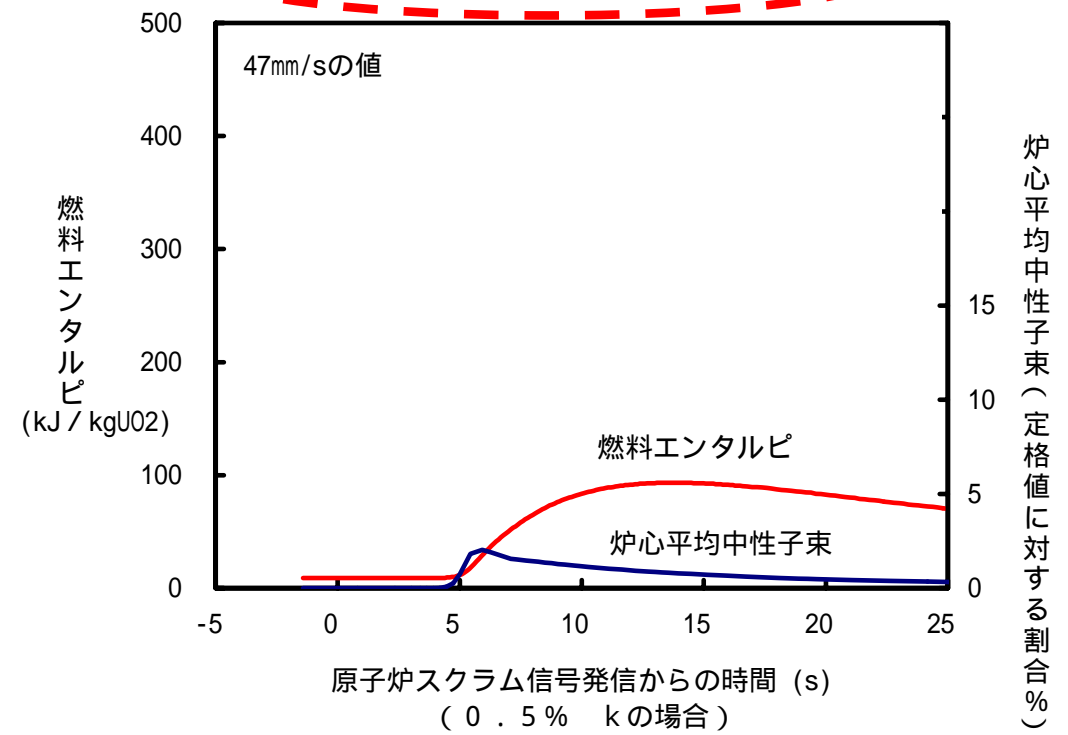
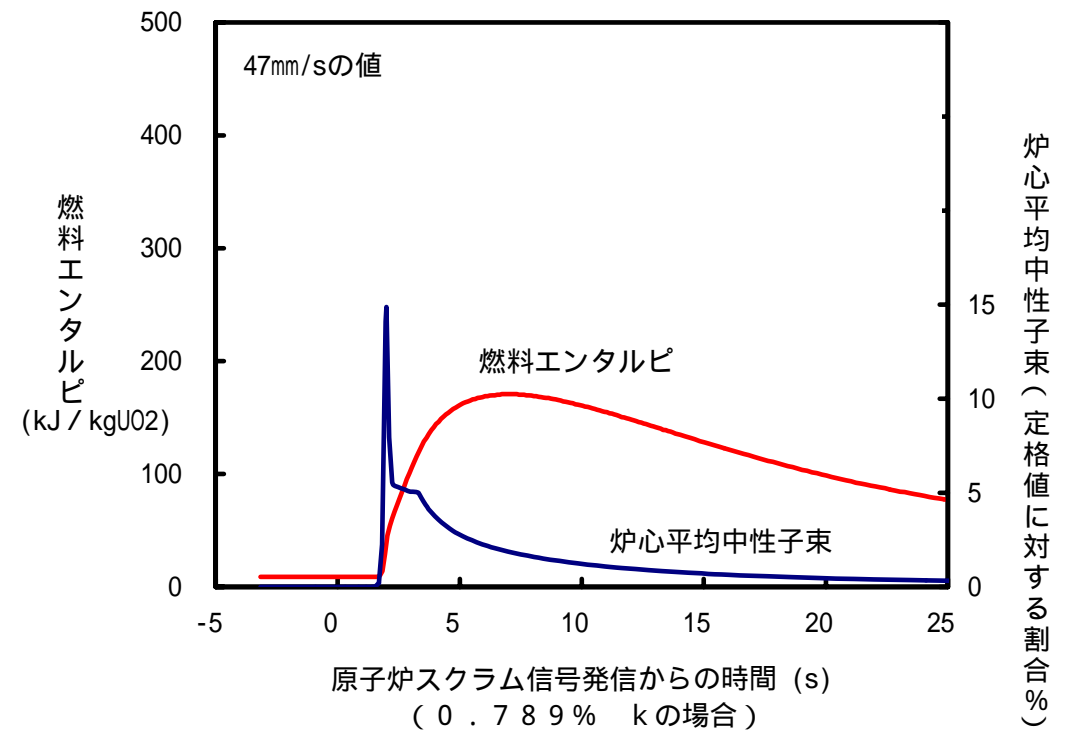
添付資料 4 - 8 (1/2)

燃料エンタルピー及び炉心平均中性子束の推移

以上の条件の下実施した解析の結果、燃料エンタルピーの最大値は約221 k J /kgU O₂、ピーク出力部燃料エンタルピーの増分は約85 k J /kgU O₂であり、燃料被覆管破損条件を下回っていることから、想定しうる より厳しい条件下でも燃料の健全性が保たれることが確認できた。

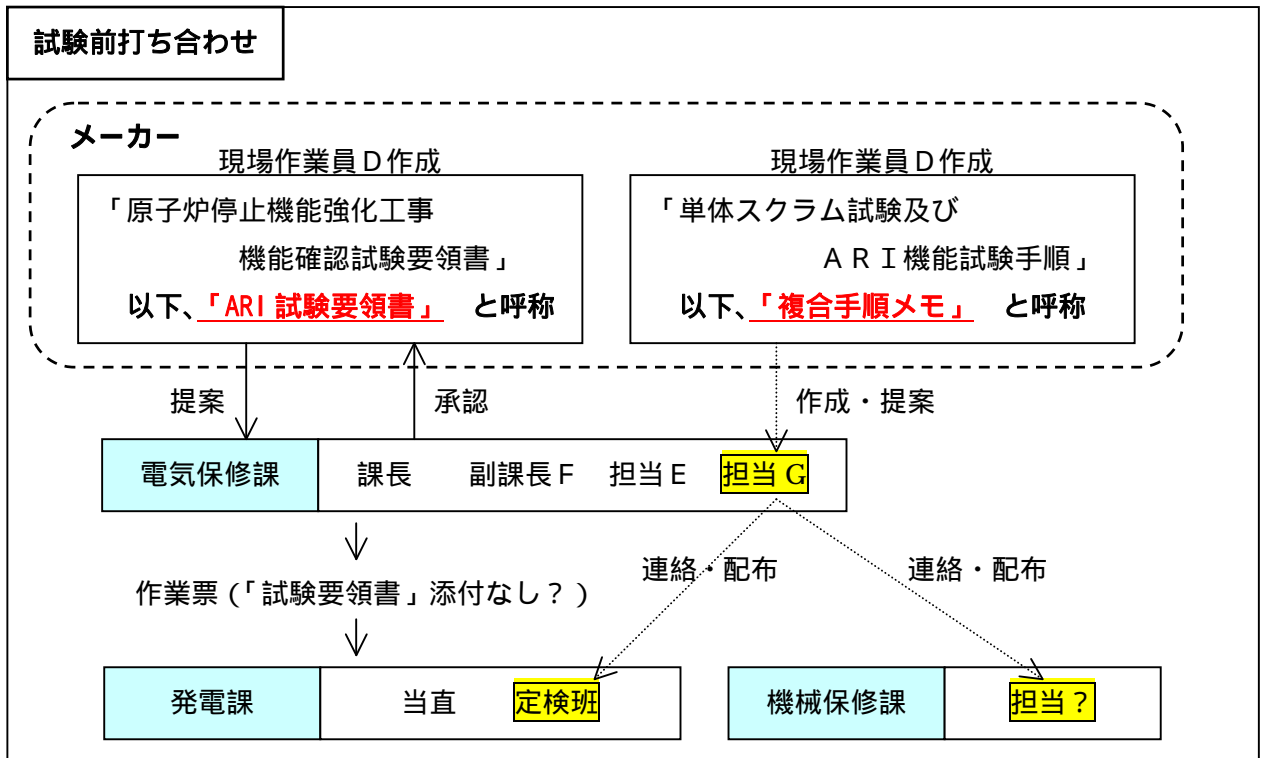
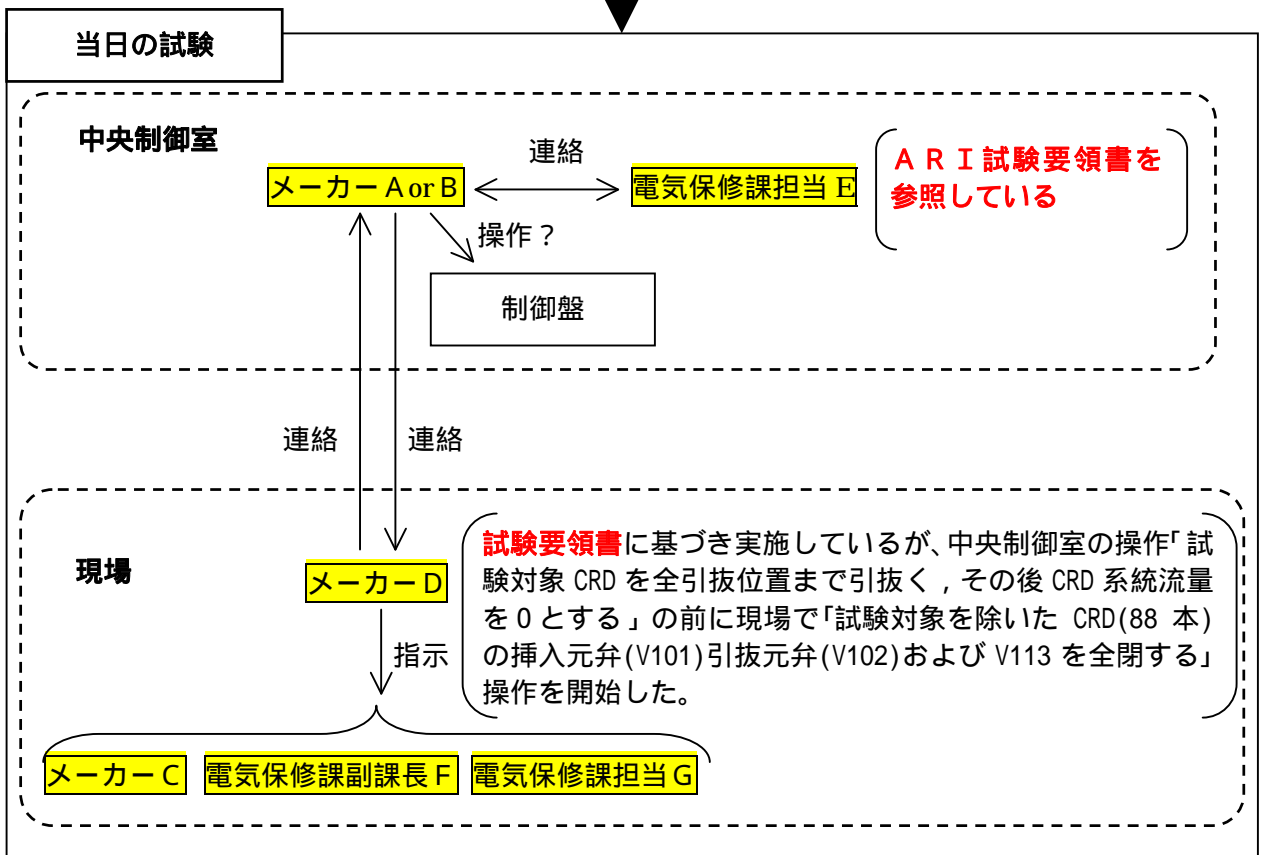
試験要領書関係の図解

- ・結局「**複合手順メモ**」は使わなかった。
- ・実際の操作では「ARI 試験要領書」を用いたが、直前に行われる単体スクラム試験において、「アキュムレータに水をチャージする」操作をしないこと、及び「1ノッチ引抜・挿入操作」を後から実施すると言う点で、「**複合手順メモ**」の考え方を取り入れた。
- ・「ARI 試験要領書」における、「アキュムレータ充填水をブローする」というステップは、事実上「ブロー後の圧力が下がっていることを確認する」という内容だけになり、現場における事実上の最初の操作は、「試験対象を除いた CRD(88 本)の挿入元弁(V101)引抜元弁(V102)および V113 を全閉する」になった。

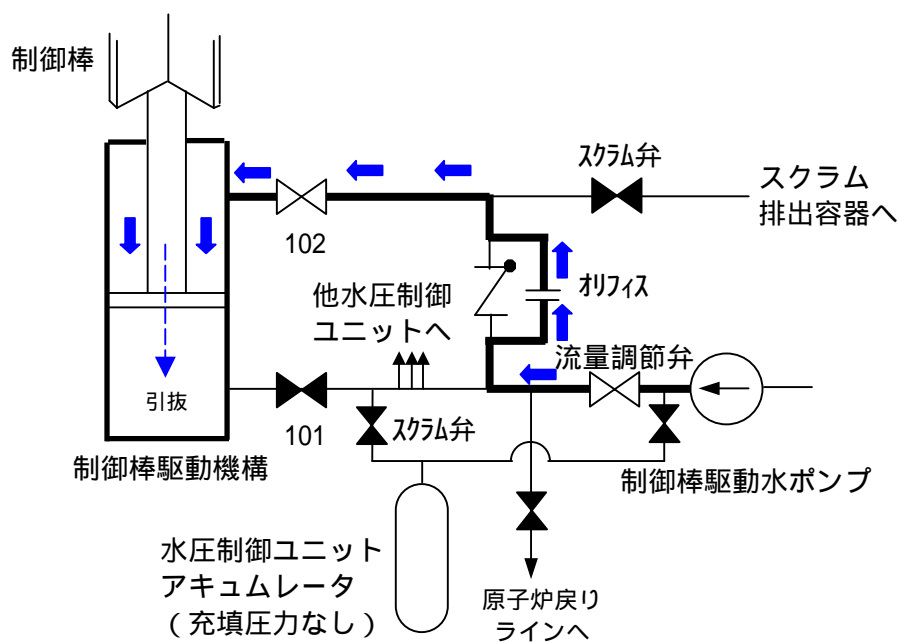
制御棒引抜動作開始時の状態（概要図）

・流量調節弁を閉めず、また、原子炉戻りラインの弁を開けずに101弁を閉としたことから、矢印の圧力がかかり、制御棒が想定外に引き抜かれた。

・原子炉が臨界状態となり、原子炉自動停止信号が発生したが、101弁が閉であったこと及び水圧制御ユニットアキュムレータに圧力が充てんされていなかったことから、直ちに制御棒が挿入されなかった。

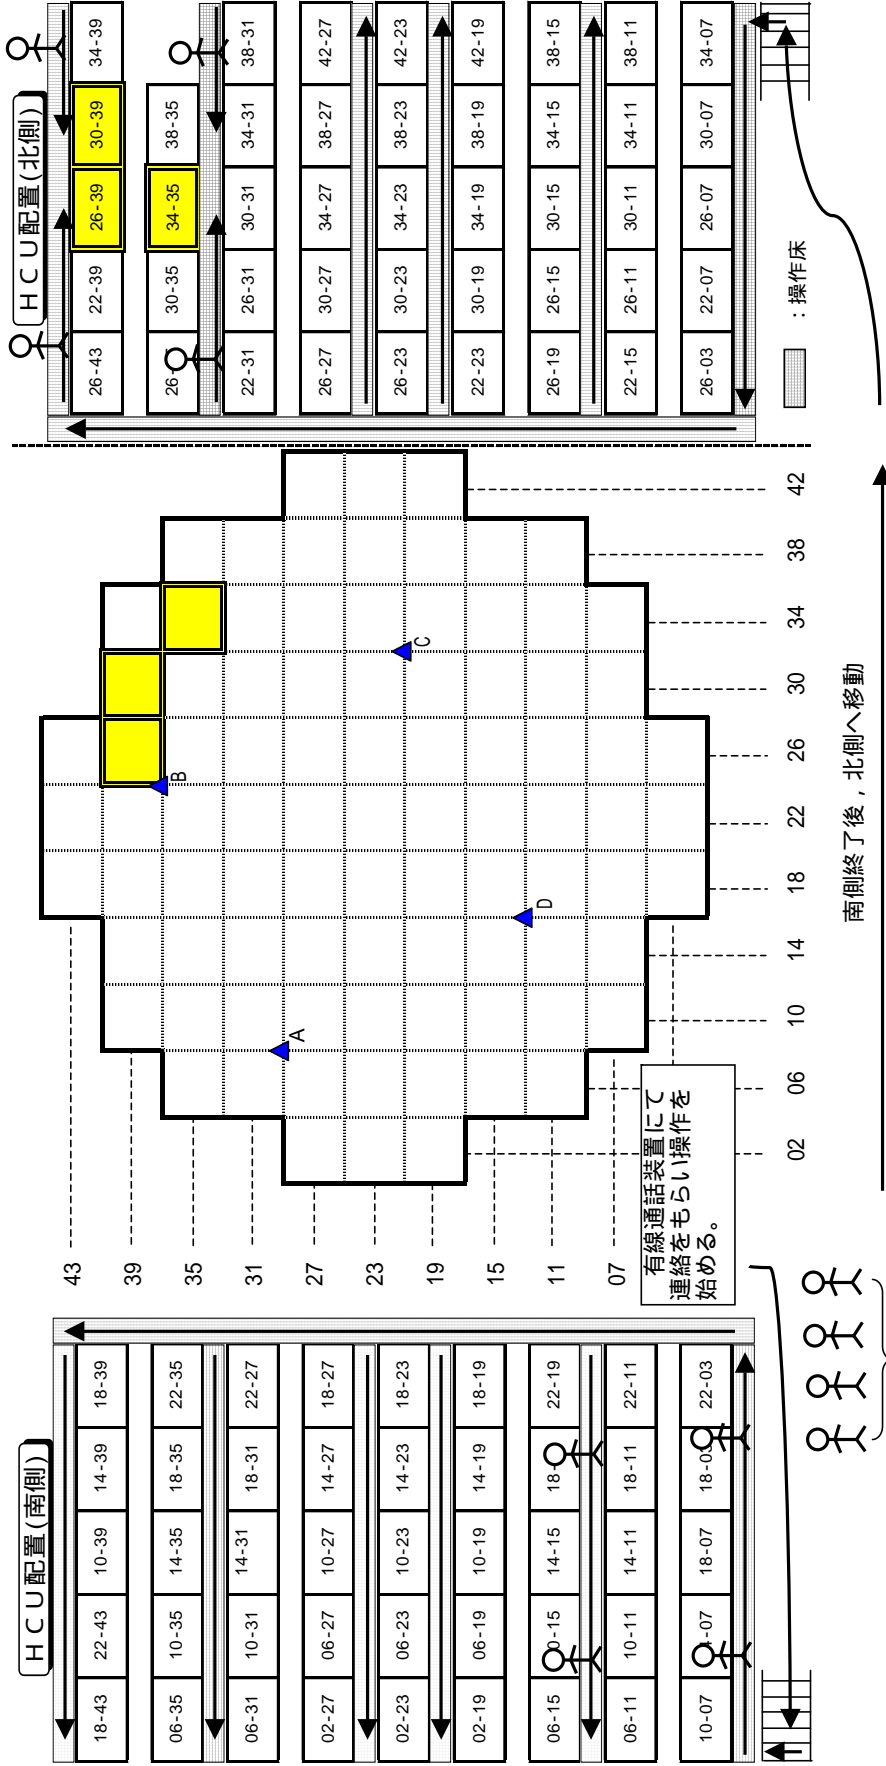
AR I 機能確認試験時の隔離操作 (1 0 1 , 1 0 2 弁操作) 実施順序 (推定)

AR I 機能確認試験対象制御棒 (14-31) を除く 88 本の制御棒の HCU の隔離操作実施

電気保修課 2 人, メーカー 2 人の 4 人で移動しながら, 1 0 1 弁, 1 0 2 弁を順次実施
1 列に 2 人が入り操作したところもあるので, HCU の順は不明。(間取りによる)

南側終了後, 北側へ移動し, 同様に作業実施

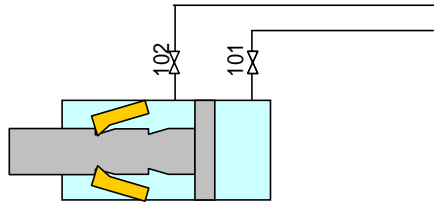
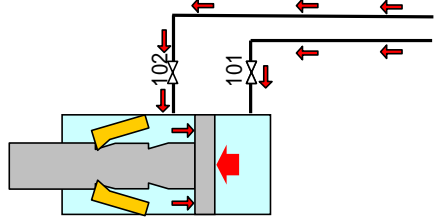
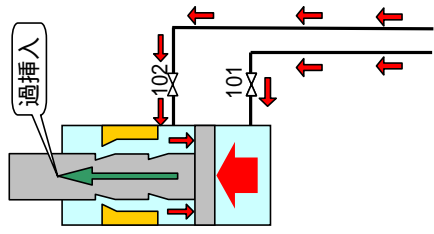
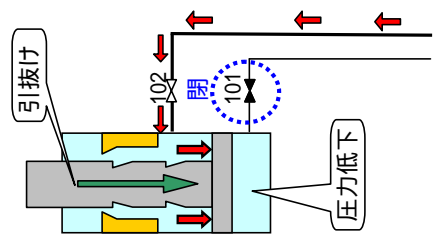
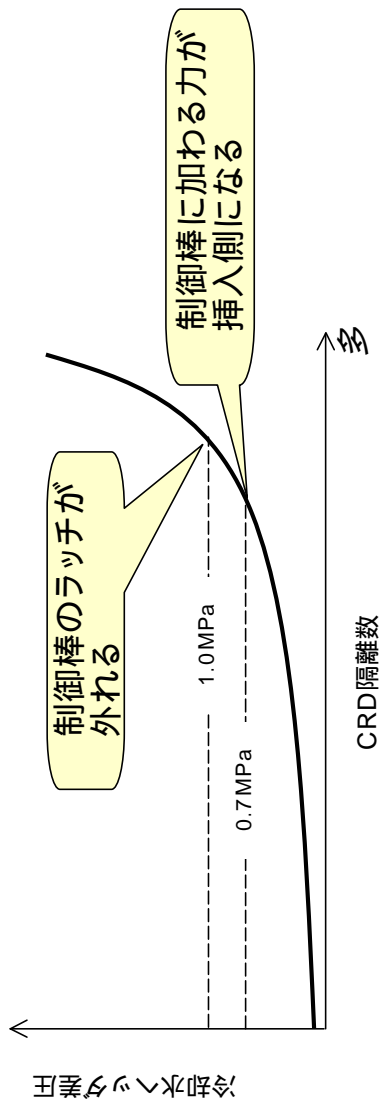
制御棒が引き抜けたメカニズム

制御棒駆動機構の隔離が進むと冷却水ヘッド差圧が上昇する

通常

冷却水ヘッド差圧上昇

過挿入によりラッチが外れる

101全開により引抜け

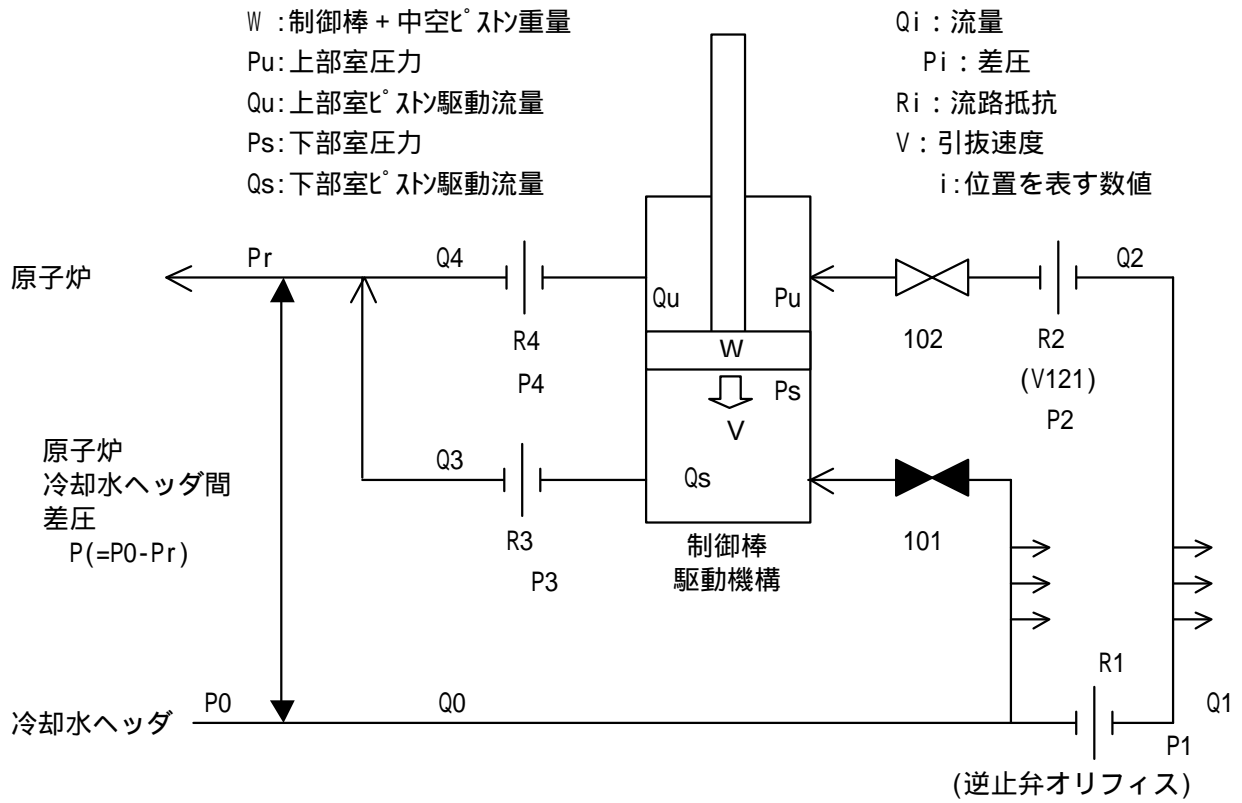
図7 引き抜け速度評価モデル

101 弁を閉、102 弁を開とした状態における原子炉 - 冷却水ヘッダ間差圧と制御棒引き抜け速度の関係を各部の流路抵抗や制御棒の自重から計算する評価モデルを作成。(図 7)

R1とR2は、構造から求まる抵抗係数であり駆動機構の個性によらず一定（試験体も実機を模擬）。R3とR4は駆動機構内部流路抵抗であり、個体差があるため実測値を基に求める。

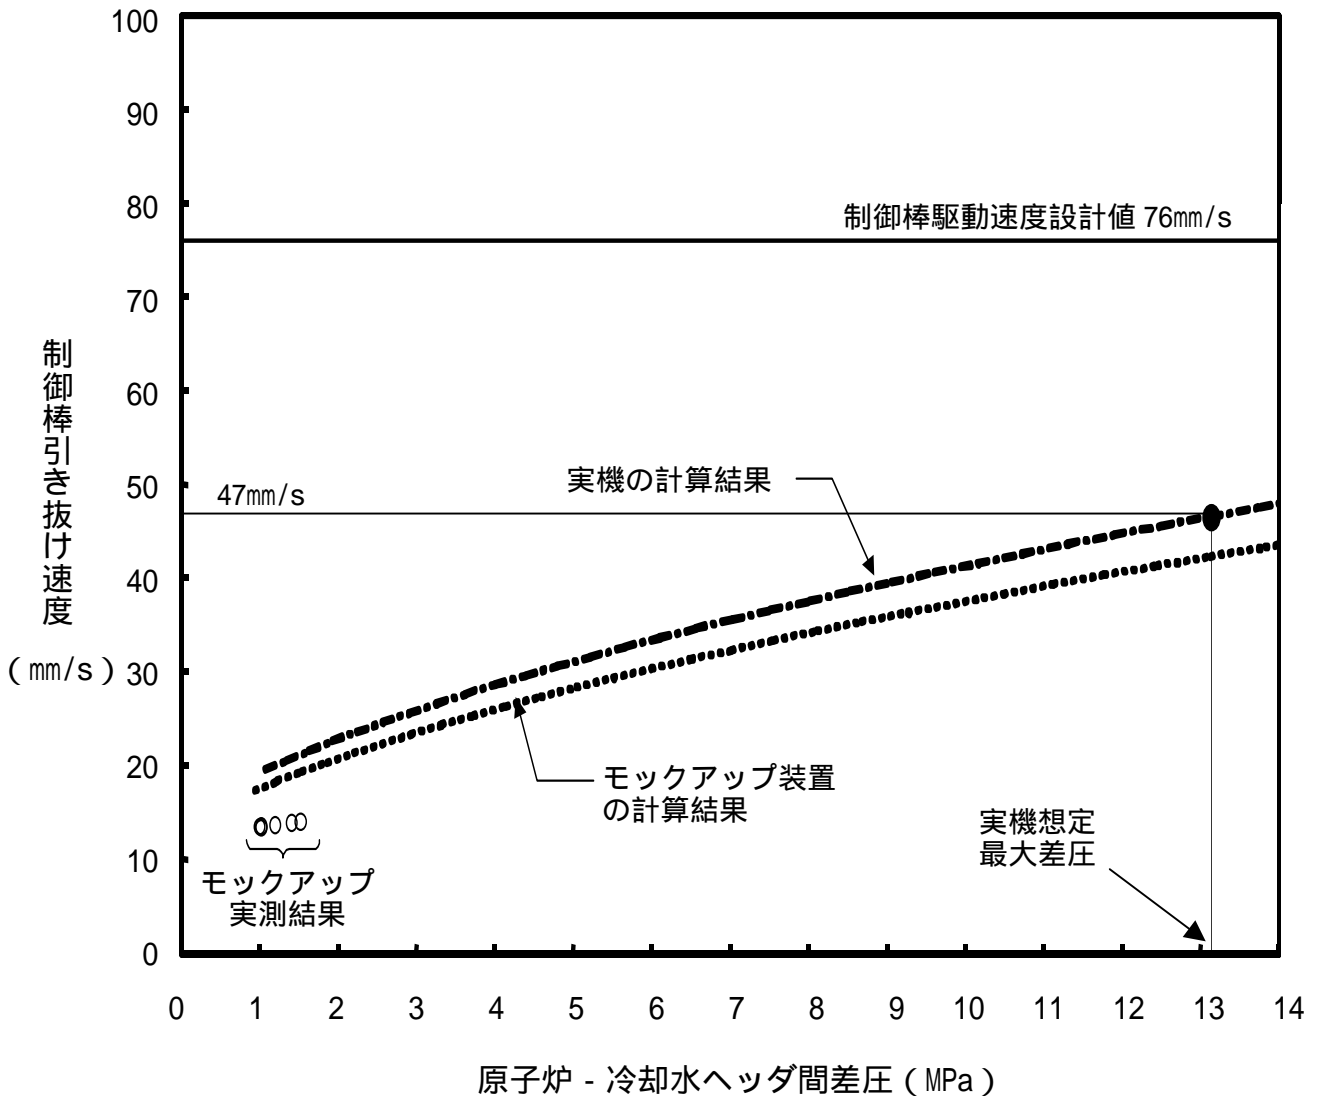
図 8 評価モデルによる制御棒引き抜け速度

評価モデルに、全制御棒の工場出荷試験時の流路抵抗実測値(平均値)を適用し、事故発生時の制御棒引き抜け速度を計算するとともに、制御棒駆動機構の個体差による引き抜け速度範囲を評価。なお、原子炉 - 冷却水ヘッダ間差圧は、事故発生時の差圧が特定困難なことから、想定される最大値約 13MPa (制御棒駆動水ポンプミニマムフロー運転時のポンプ吐出圧力) を適用。(図 8)

なお、当該制御棒 3 本の事故発生前の至近の点検時 (第 2 回定期検査時) の流路抵抗測定結果を条件として引き抜け速度を計算した結果、それぞれ約 45mm/s 台 [26-39]、約 47mm/s 台 [30-39] 及び約 48mm/s 台 [34-35] となり、その平均値は約 47mm/s であった。

以上のことから、解析における制御棒の引き抜け速度の設定値は 47mm/s とした。

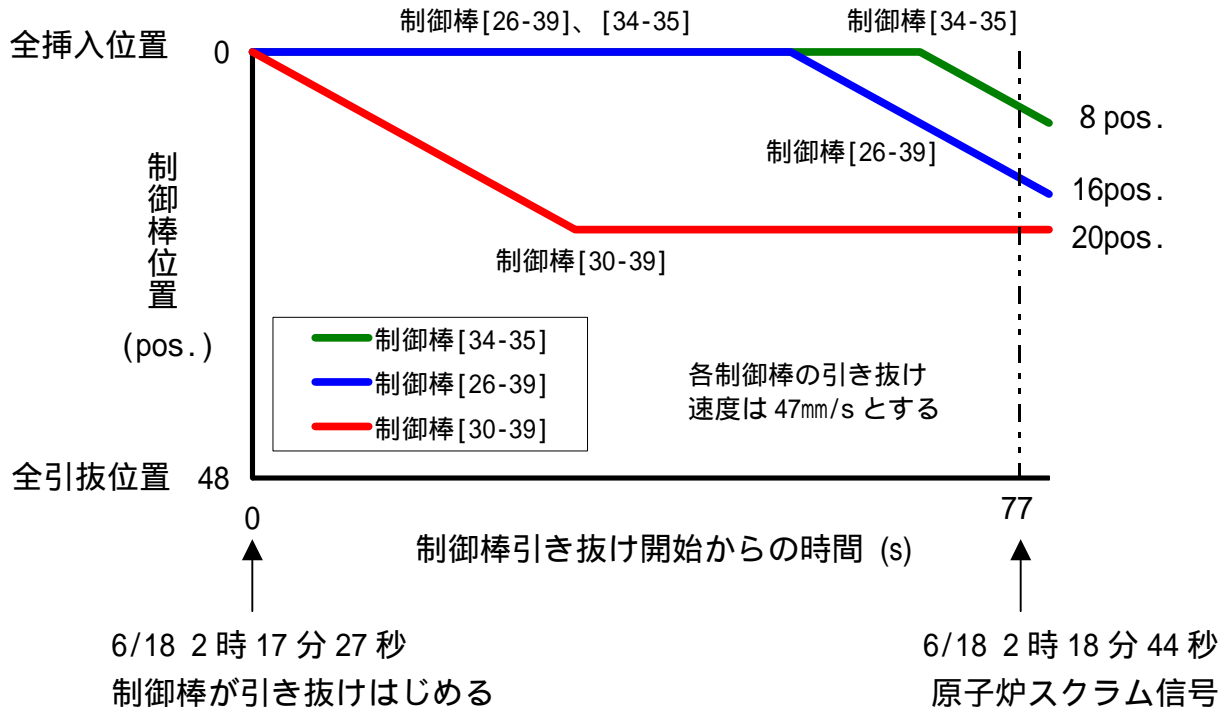
図 1 0 制御棒引き抜け条件

注)制御棒[26-39]及び[34-35]の引き抜けは、原子炉スクラム信号時に停止とするが、解析では完全に引き抜け動作が停止するまでに約3.2秒かかると仮定。

ラッチ機構間の距離は152.4mmであり、制御棒引き抜け速度を47mm/sとすると原子炉スクラム信号発生による制御棒引き抜け停止動作開始から実際の停止までには最長で約3.2秒かかる。

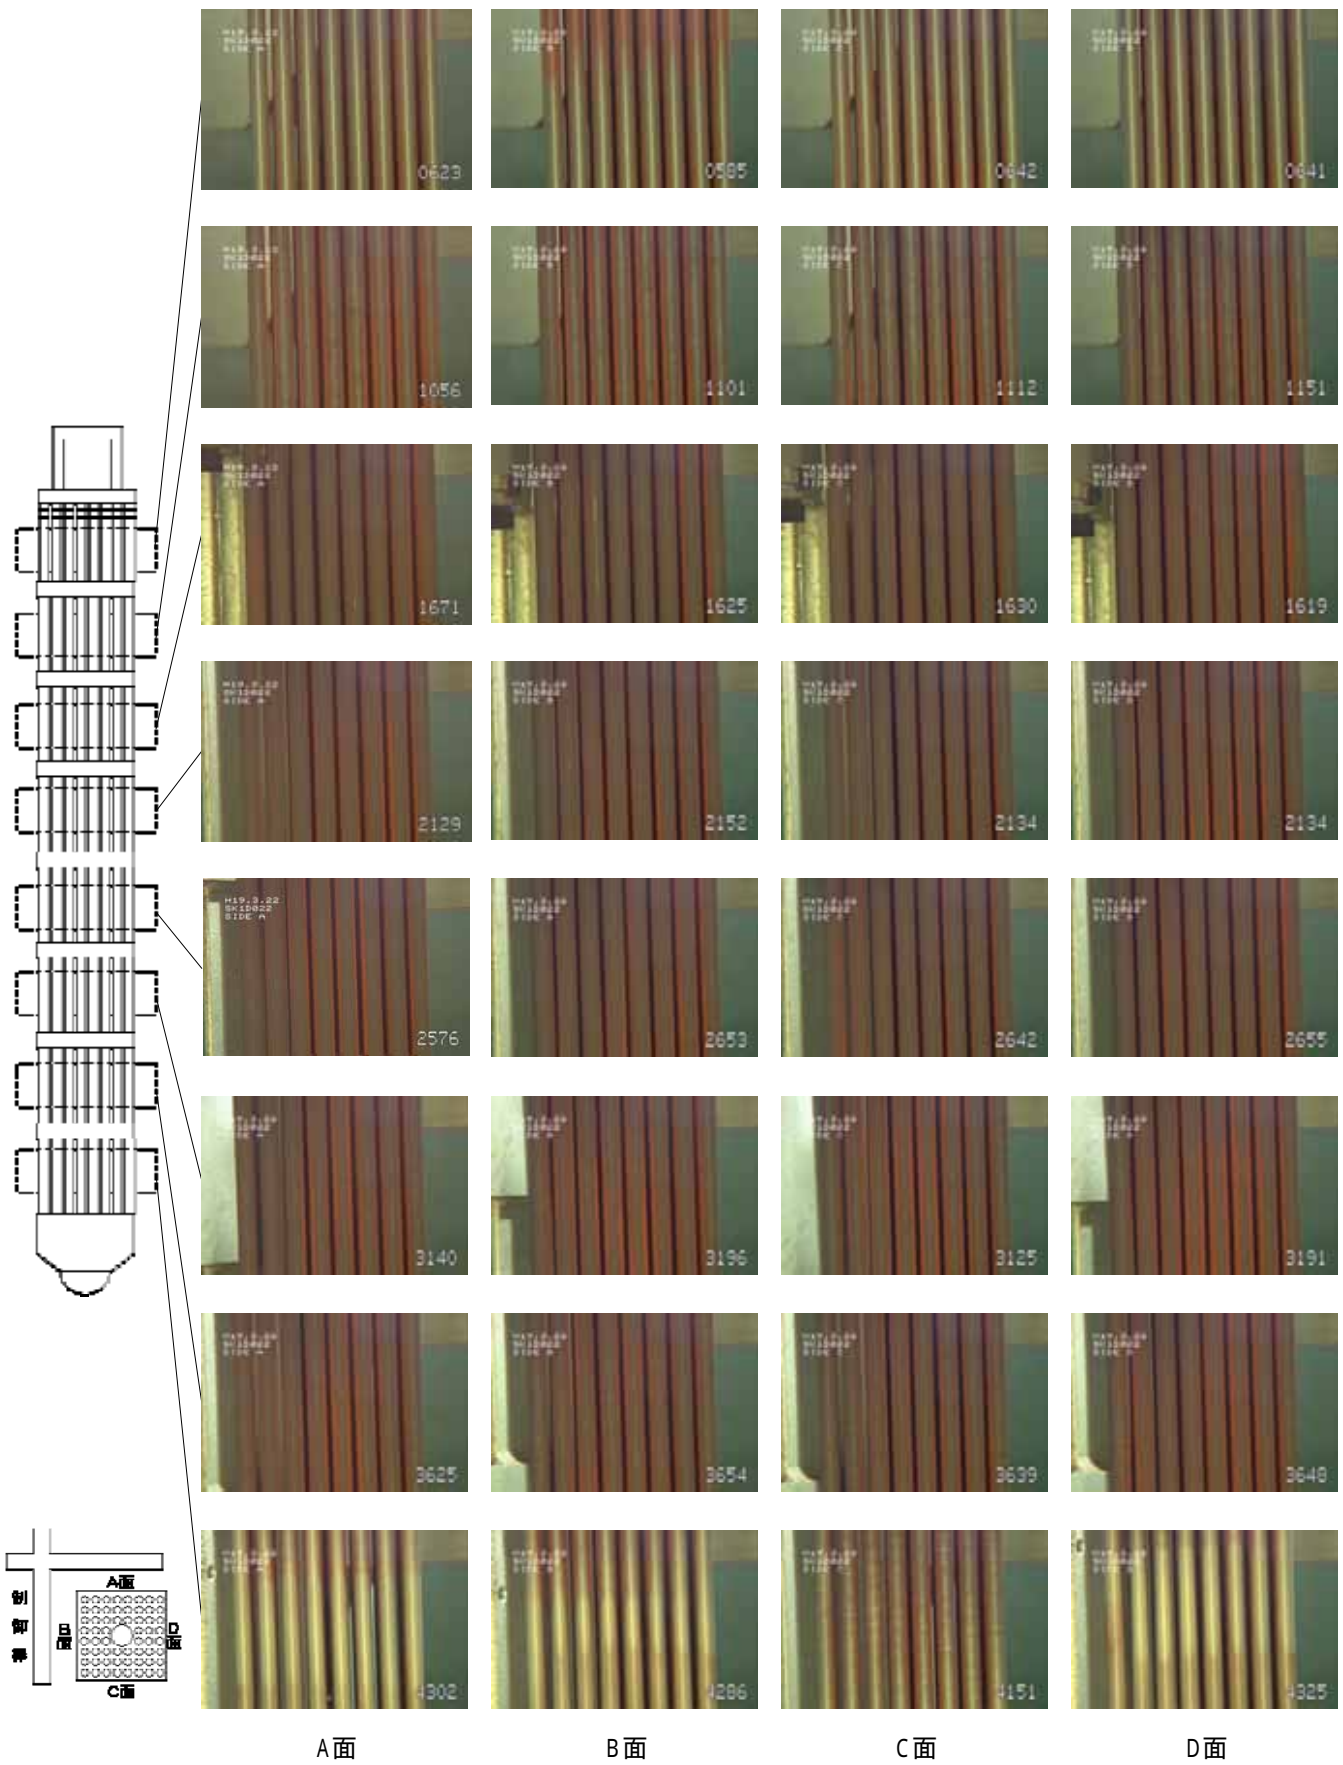
燃料集合体外観 (SK1D022)

事故当時相対出力の大きかったと思われる燃料集合体から順に9体、燃料集合体外観点検を行い、その結果、燃料棒及び燃料棒以外の構成要素に、著しい損傷、変形及び腐食は認められなかった。

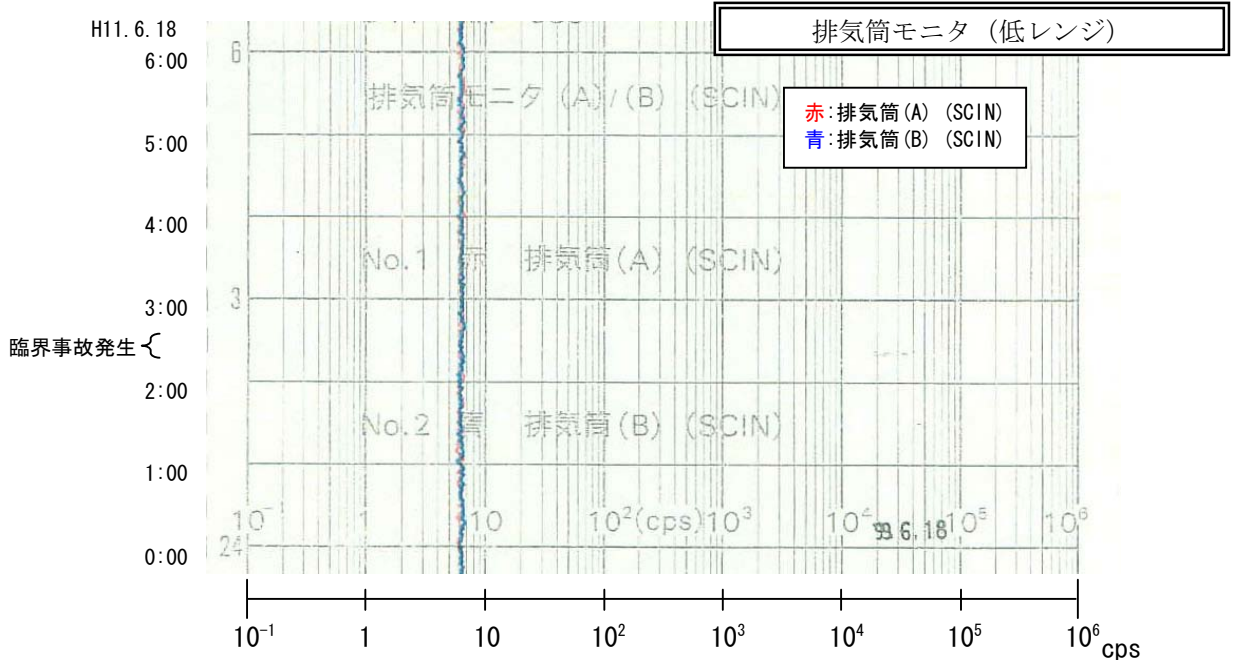
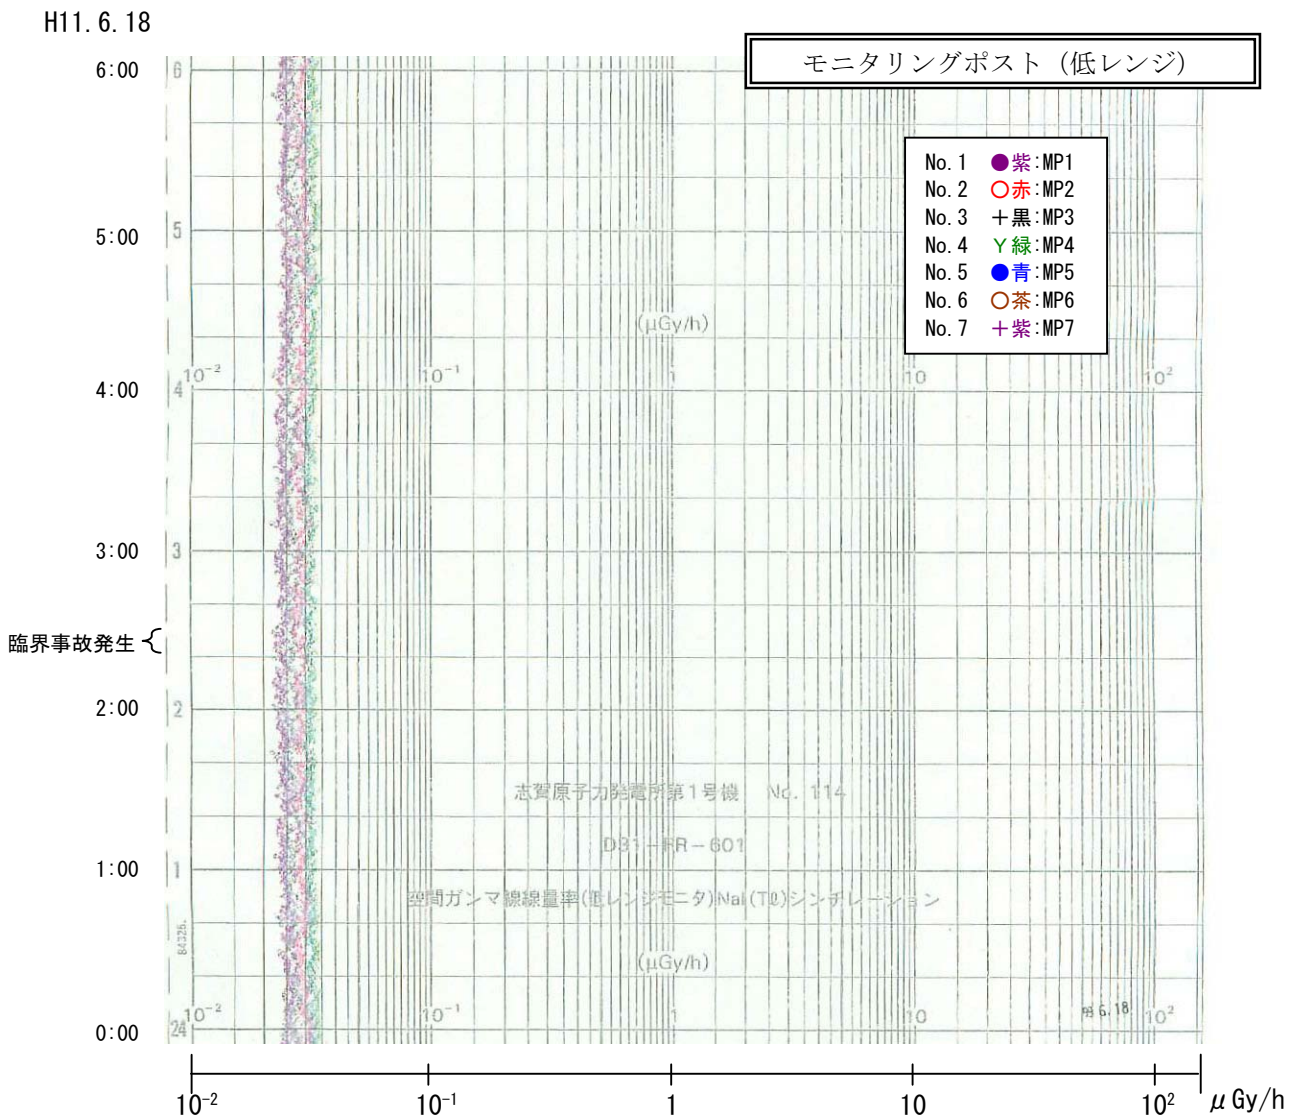
排気筒モニタ及びモニタリングポストチャート

臨界事故により燃料が破損し、燃料被覆管の中から希ガスが漏えいした場合には、原子炉建屋4階から換気空調系を經由して排気筒から環境へ放出されるおそれがあるため、排気筒モニタ及び敷地境界に設置されているモニタリングポストの指示値を確認した結果、指示値に変動はなく、臨界事故に起因した希ガスによる外部への影響はなかった。

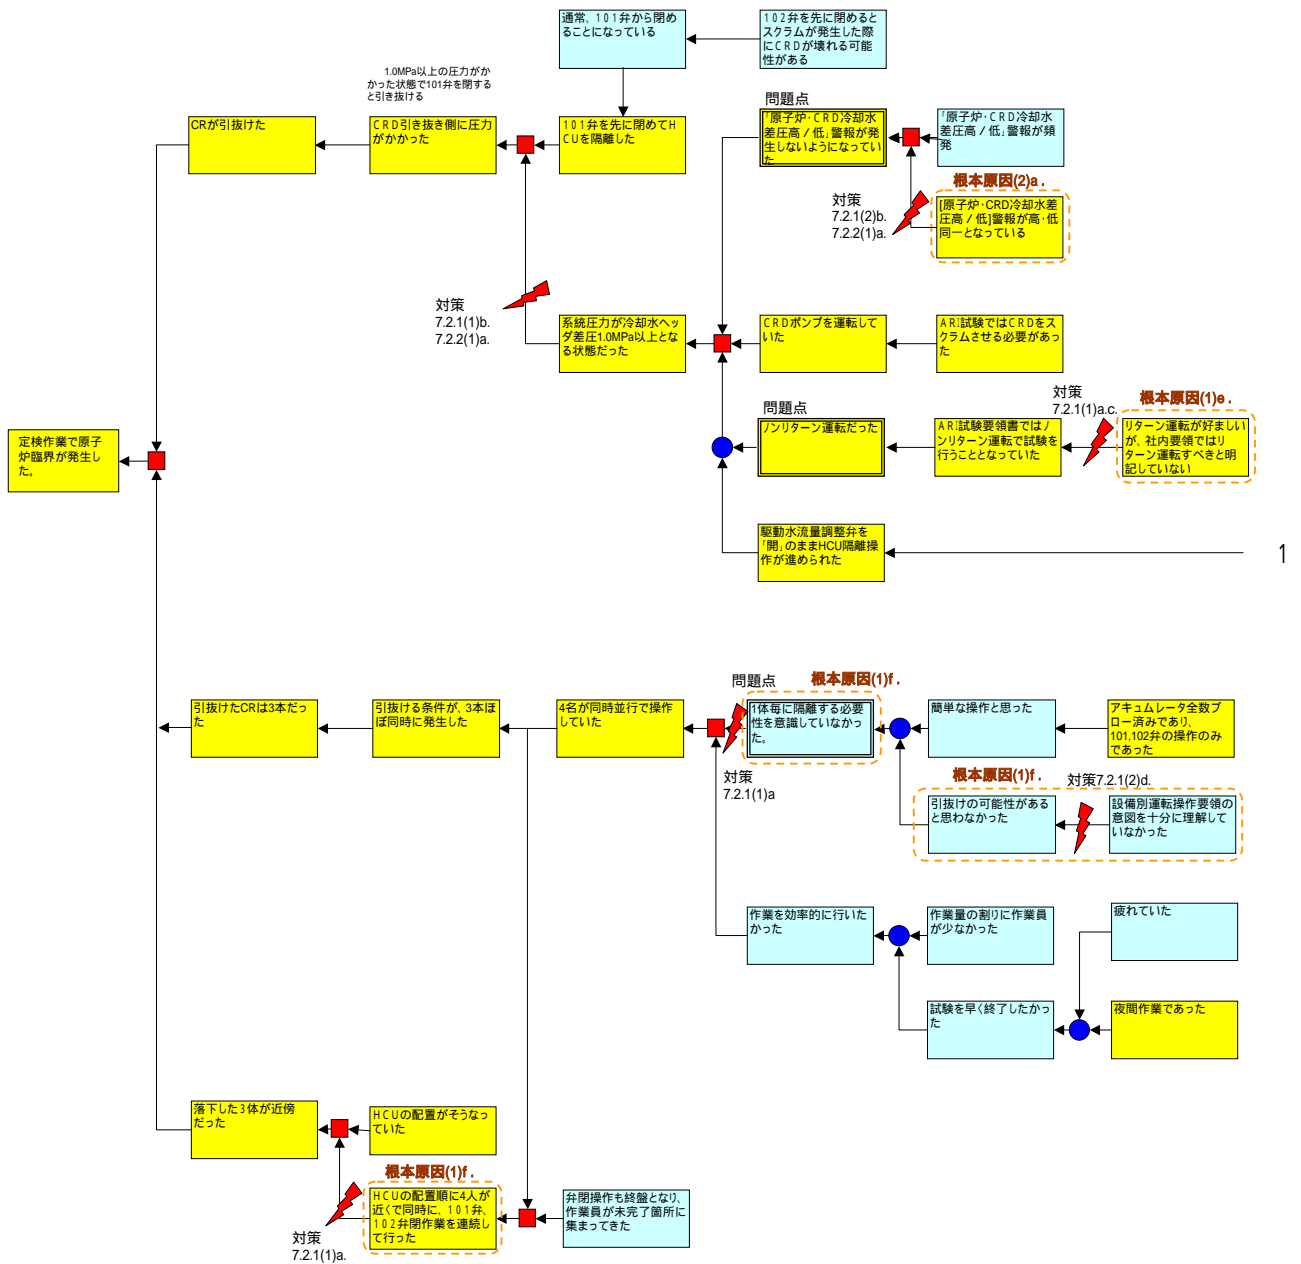
臨界事故に係る背後要因関連図(1/2)

■ 推定要因

■ 根本原因

- 7.2.1(1) 操作手順の改善
 - a. HCU隔離手順が臨界防止措置を考慮したものでなかったことに関する改善
 - b. HCU隔離操作中の監視不足に対する改善
 - c. HCU隔離手順にリターン運転等関連手順が織り込まれていないことに関する改善
- 7.2.1(2) 作業管理面の改善
 - a. 手順書の承認及び適用に関する改善
 - b. 監視に必要な警報、監視計器の除外に対する改善
 - c. 試験における役割分担の明確化に対する改善
 - d. 臨界防止に関する教育の充実
 - e. 「作業管理システム」を活用した継続的作業管理の改善
(i. 作業票に当該工事要領書を添付するルールに関する改善)
- 7.2.2(1) 運転監視機能の強化
 - a. 運転員への情報提供の明確化
- 7.3.1(1) 隠さない仕組みの構築
 - d. 原子炉主任技術者の地位と権限の強化
- 7.3.2(1) 経営トップからの安全最優先の強力な意志表明
- 7.3.2(3) 原子力を支える体制づくり
 - b. 発電所内の組織強化、増員
- 7.3.2(4) 安全・品質管理の強化
 - a. 品質管理部設置による品質管理の徹底
 - c. 外部組織による評価の活用

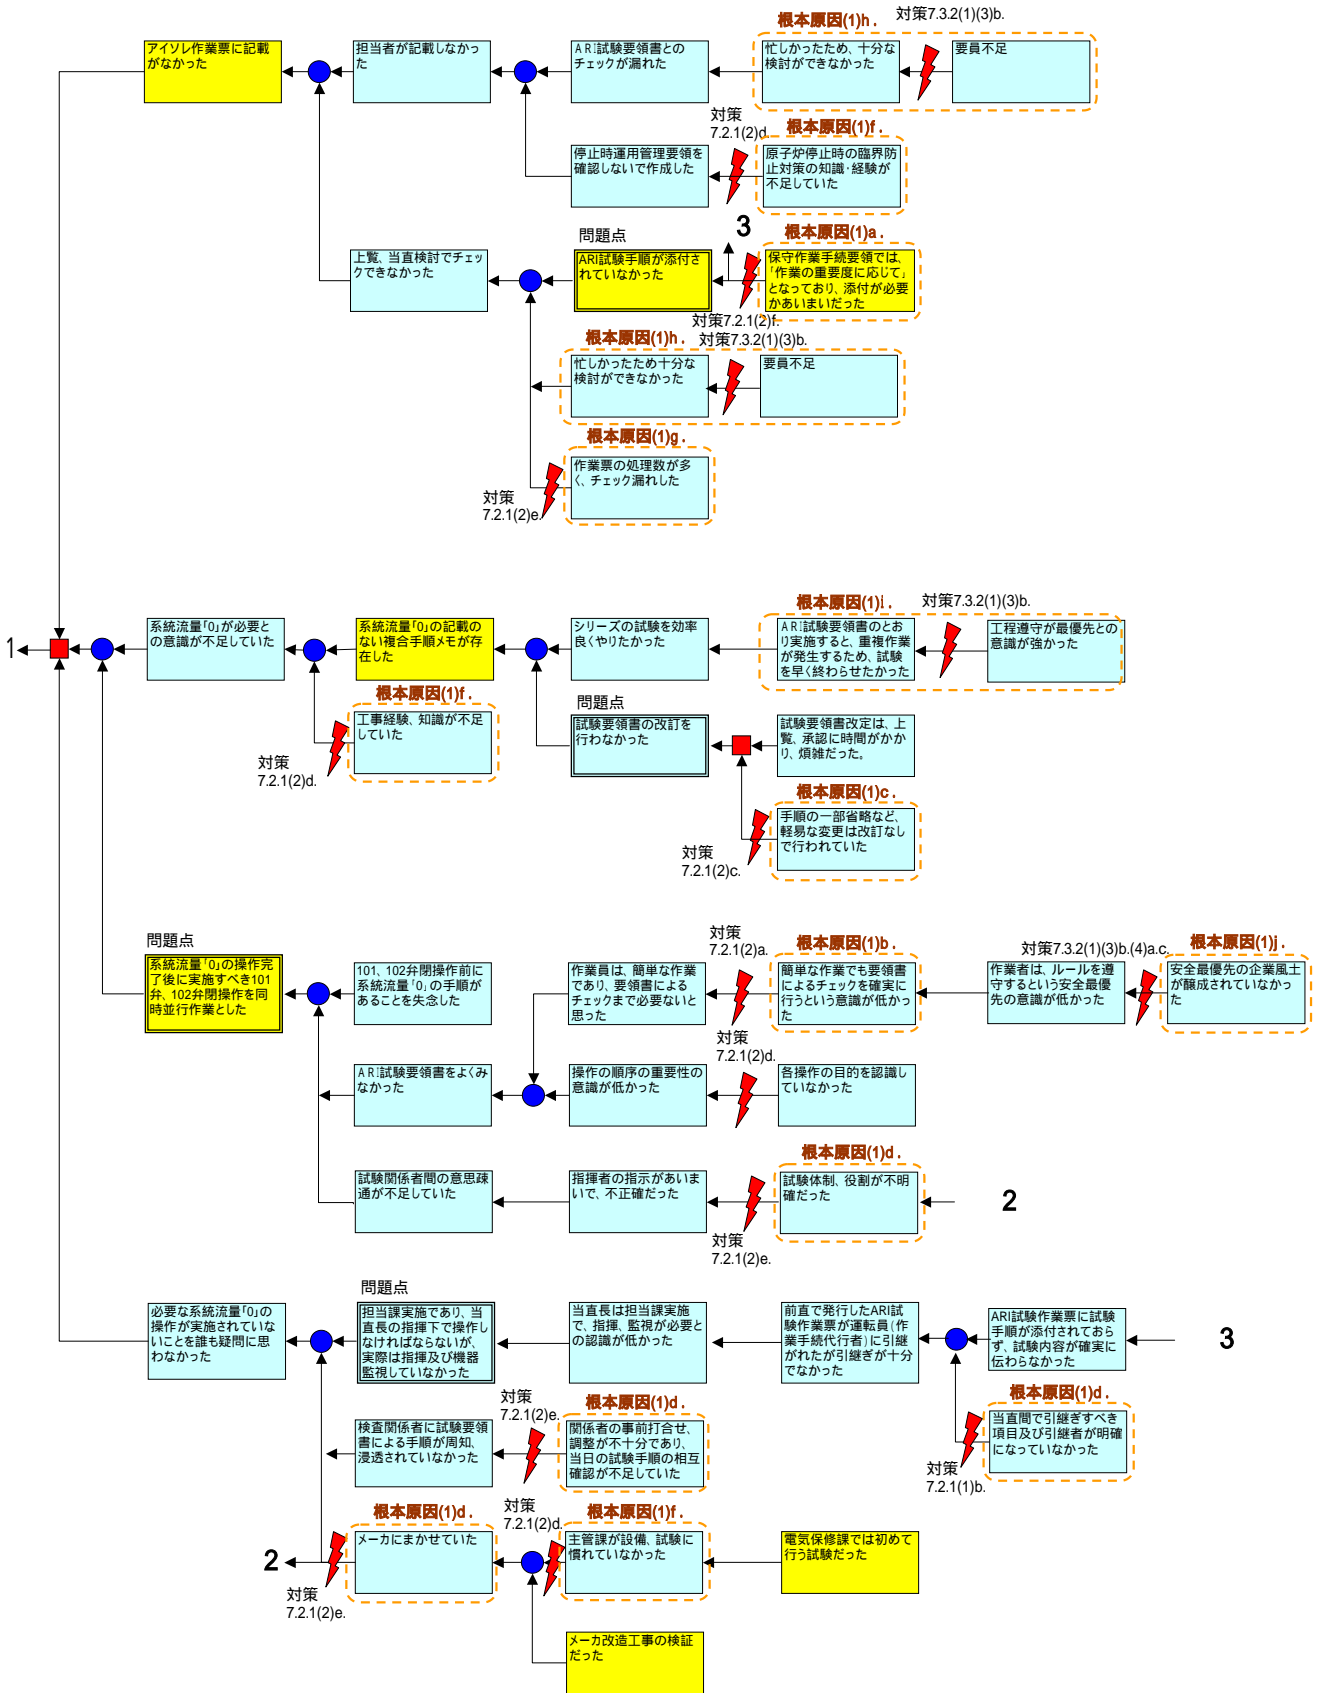
事故を隠し実施すべきことをしなかった背後要因関連図

*(注): 隠すため、組織立った対応を行わなかった
