福井火力発電所三国 1号機の運転再開について

平成25年6月21日
北陸電力株式会社

別紙2 タービン損傷状況

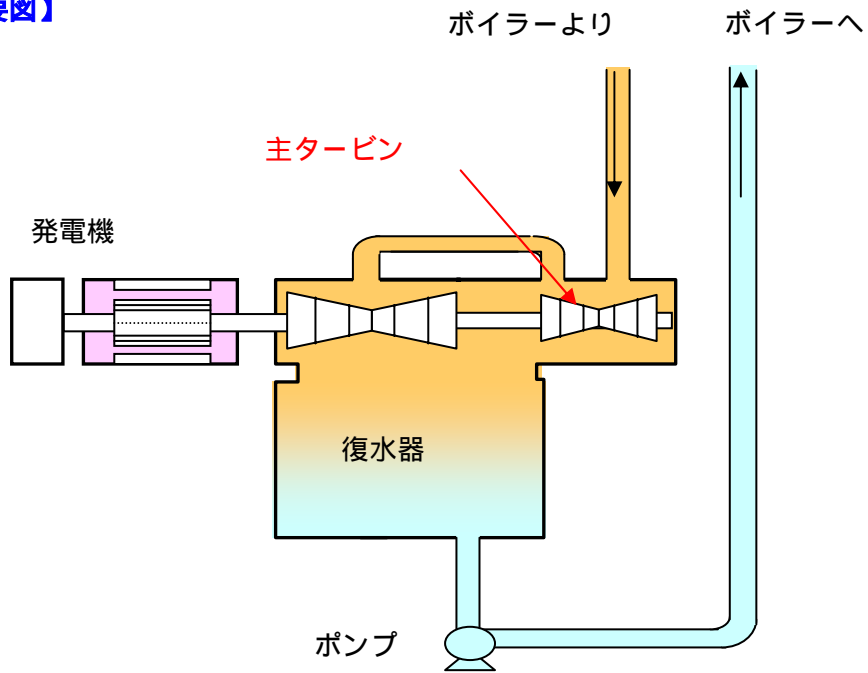
【概要図】

点検の結果、振動が高めに変動する現象は、タービンに蒸気を送るノズル室¹と、タービン軸との間隙を保つ機能の低下により、タービン軸とノズル室外面が接触したことによるものと判明しました。

当該箇所の補修を行うとともに、類似箇所の点検を実施いたしました。異常は確認されませんでした。
