令和6年能登半島地震以降の 志賀原子力発電所の現況について（3月25日現在）

2024年3月25日
北陸電力株式会社
北陸電力送配電株式会社

志賀原子力発電所 2号機
主変圧器の損傷箇所について

志賀原子力発電所
前面の海面上での油膜確認の原因と対策

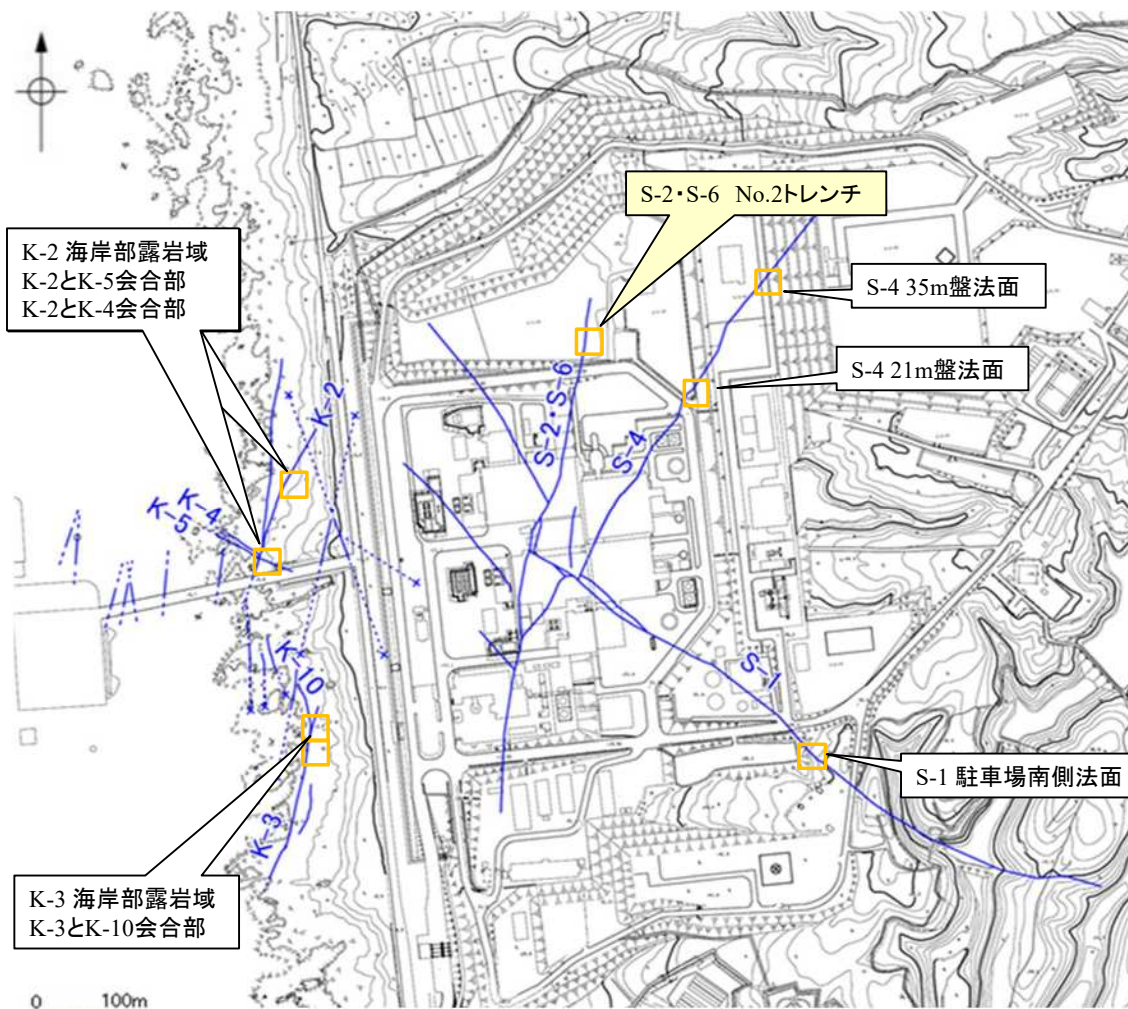
敷地内断層露頭確認位置

- ・今回の地震の後に、敷地内断層を露頭で直接確認した結果、今回の地震に伴って活動した痕跡(上載地層の変位変形、新たな割れ目やせん断面、地層の引きずり等)は認められない。
- ・よって、敷地内断層は活断層ではないとする評価に影響はない。

— 敷地内断層 □ 活動した痕跡がないことを確認した地点

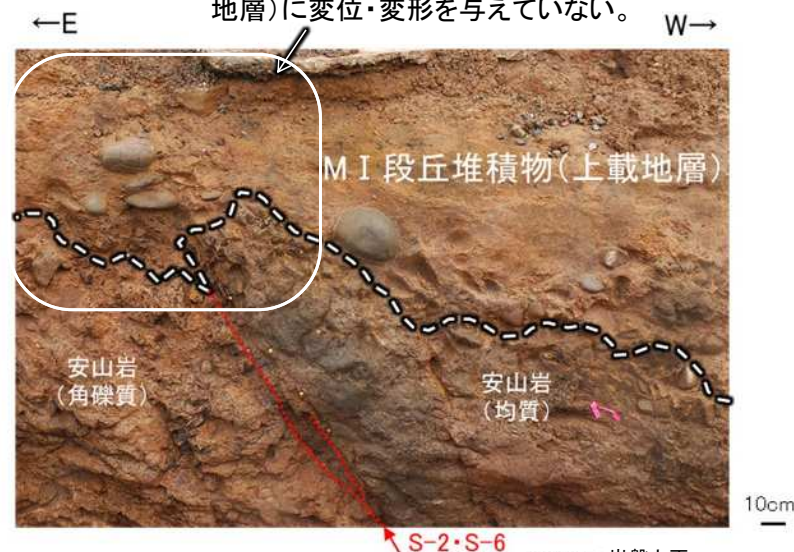
拡大写真

S-2・S-6は安山岩直上のMI段丘堆積物(約12~13万年前に堆積した地層)に変位・変形を与えていない。

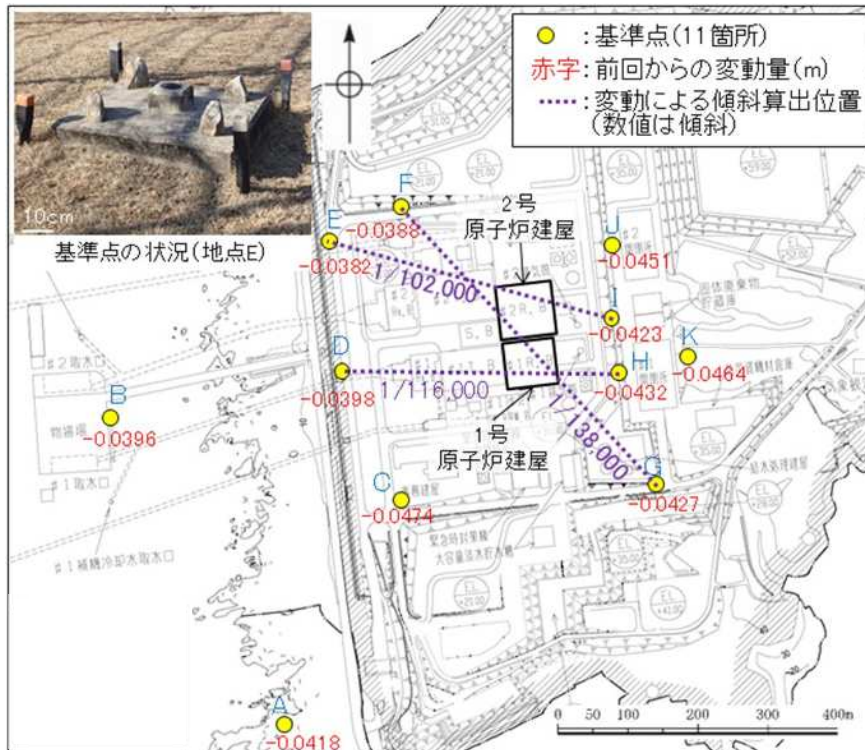
基準点位置の変動(上下方向)

※2 GNSS観測によると、輪島2観測点(国土地理院)では、鉛直方向1.3mの隆起、水平方向2.0mの変動。また、陸域観測技術衛星2号「だいち2号」が観測したレーザ画像の解析によると、輪島市西部で最大4m程度の隆起、最大3m程度の西向きの変動。

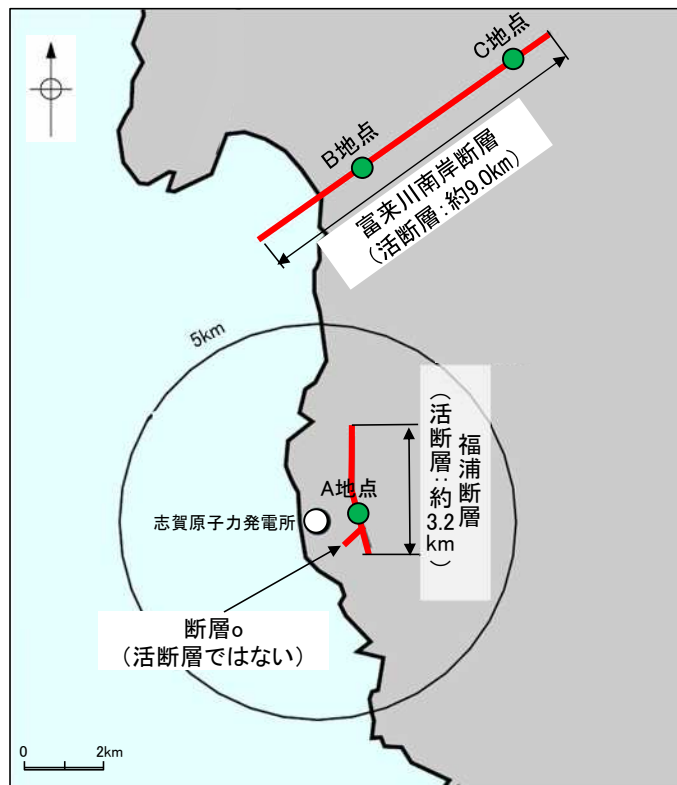
福浦断層, 断層o 位置図

- ・他機関により断層中央部付近で地表変状が報告されているが、断層北東部(C地点)や南西部の海岸線において、現地確認の結果、今回の地震に伴って活動した痕跡がないことから、既往の評価(活断層:約 9.0km)に影響はない。
- ・今後、上記断層を含め、敷地周辺断層については、今回の地震の震源断層や関連する断層についての知見を踏まえ、適切に評価に反映していく。

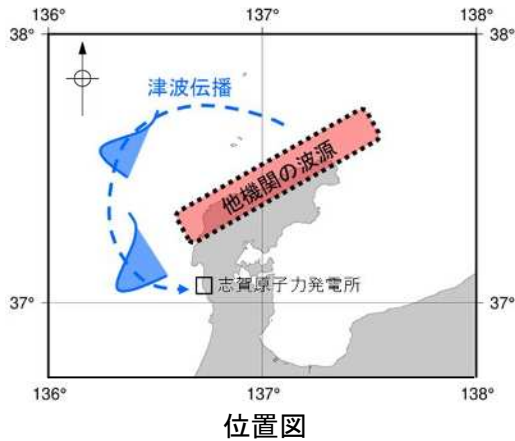
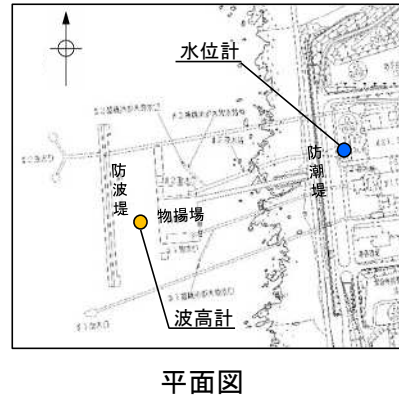
津波の解析結果(遡上高)について

- これまでに「物揚場付近の波高計及び取水ピット内における水位上昇量」(約 3m)を公表済。
- 今回新たに、「敷地前面における津波遡上高」について、他機関の波源モデルを用いた解析および痕跡調査を行った結果、**約 4m**であることを確認した※1。
- 発電所の敷地高さは 11mであり、今回の地震による津波に対する施設の安全性が確保されていることを確認した。
