志賀原子力発電所 1号機 復水器真空度測定用配管の溶接部のひびについて

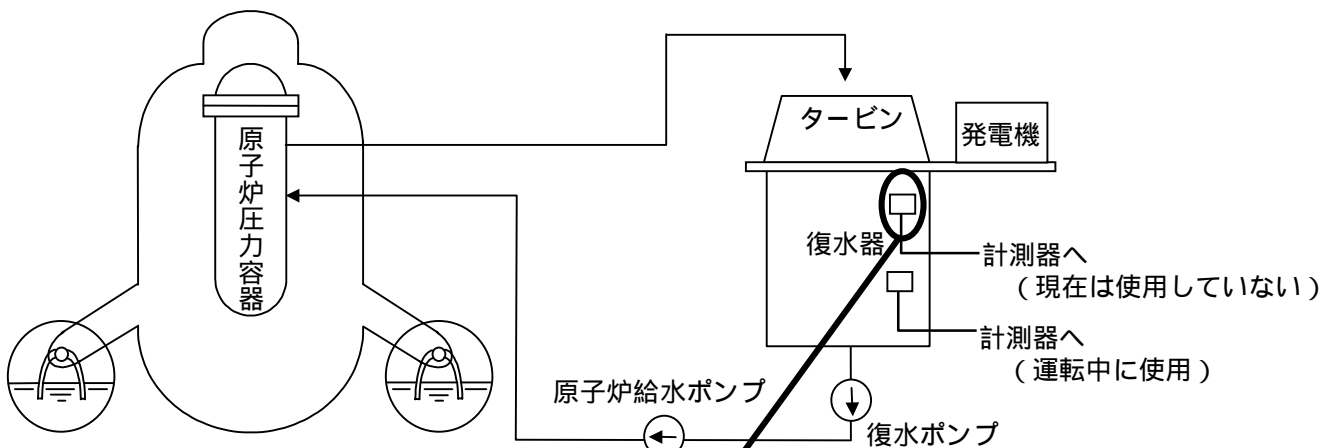
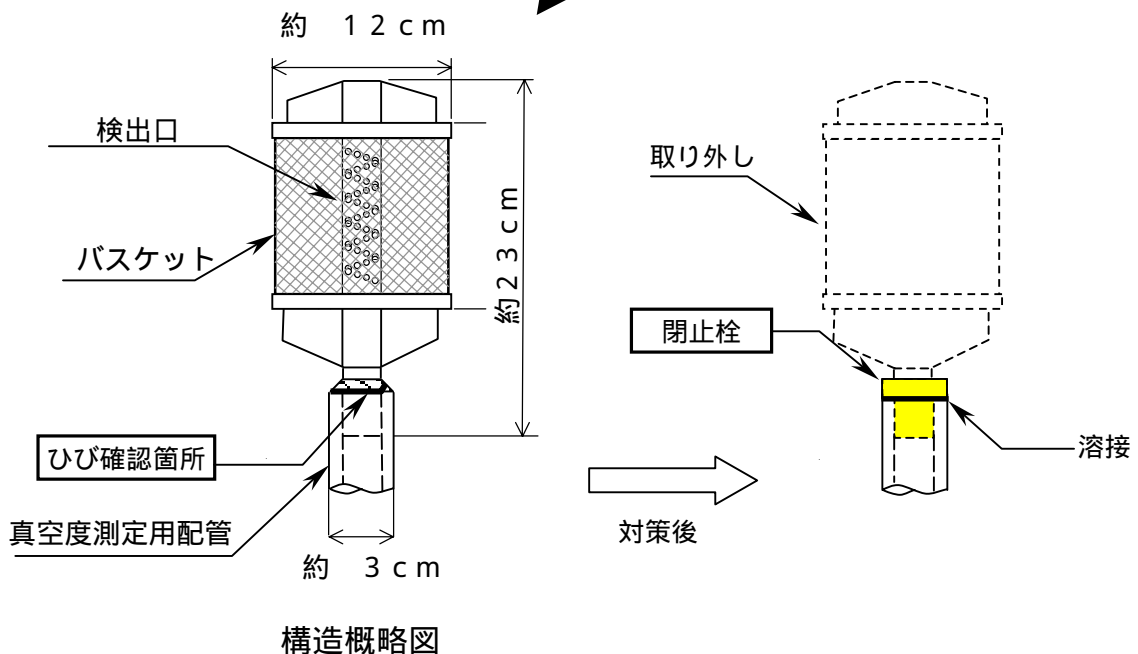
定期検査中の志賀1号機において、タービン建屋内にある復水器蒸気側の内部を点検していたところ、3月27日に復水器真空度測定用配管16本のうち、1本の溶接部1箇所にはひびを確認しました。他の15本については外観目視点検を行い、異常がないことを確認しています。

真空度測定用配管16本のうち8本は建設時に使用したもので現在は使用していません。今回、ひびを確認したものは使用していない配管の1本です。

バスケット：検出口の円筒とこれを覆う網状のかごとが合わさったもの。網状のかごは、検出口付近の蒸気の流れを整え、動圧を防止し、圧力を正確に測定するために付けられている。

当該配管を含め、使用していない8本の配管についてはバスケット部を取り外し、配管を塞ぐこととします。
