## 志賀原子力発電所 2号機 ハフニウムフラットチューブ型制御棒のひびについて

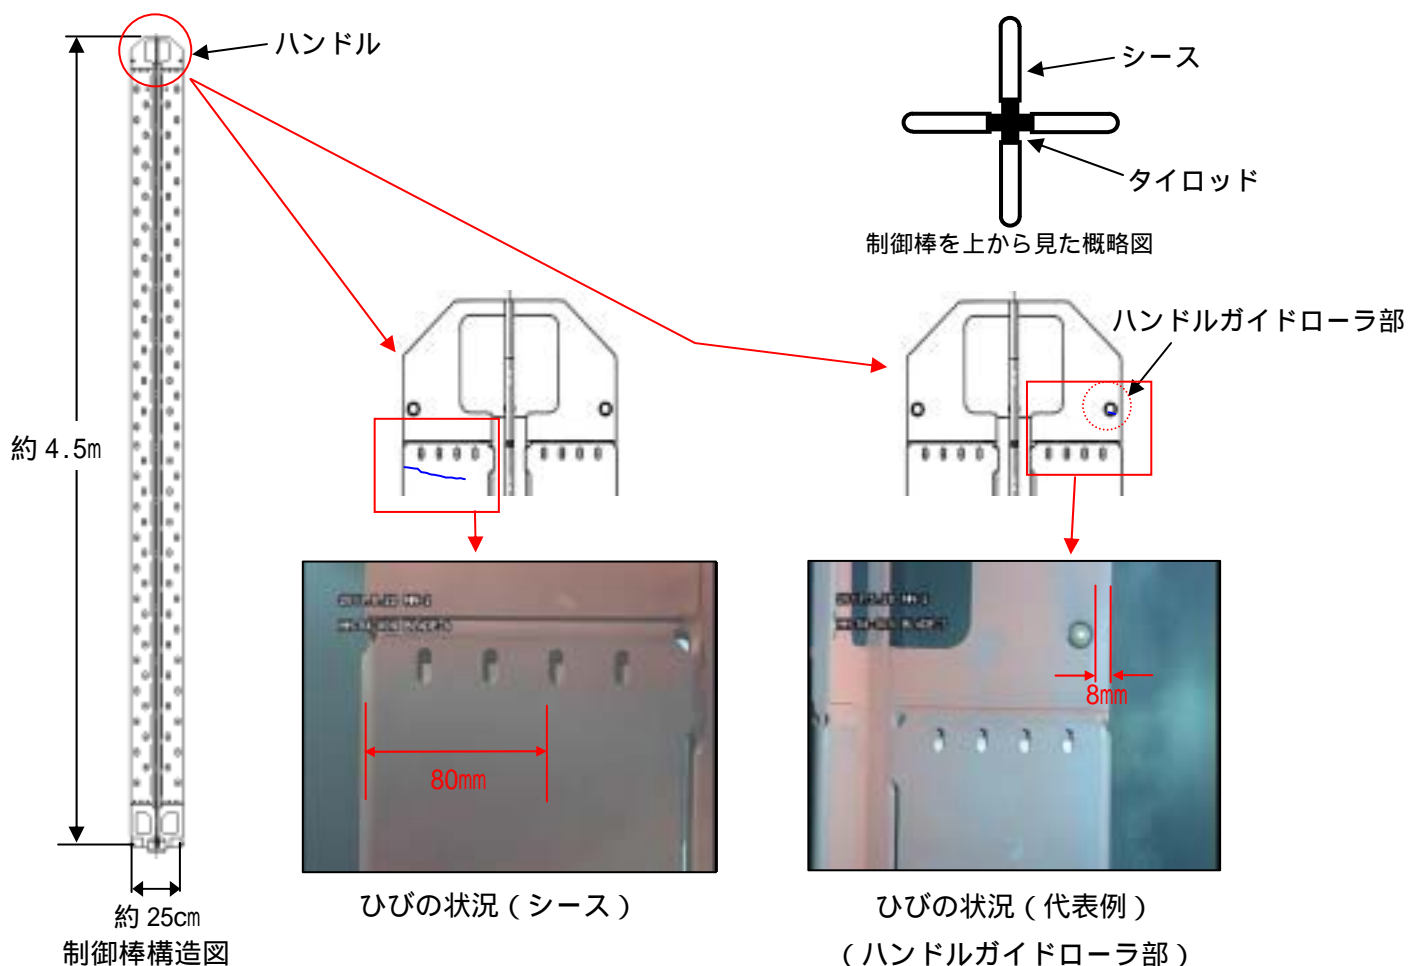
原子力安全・保安院からの指示文書<sup>1</sup>に基づき、志賀原子力発電所 2号機で使用していたハフニウムフラットチューブ型制御棒 25本のひびの有無について確認したところ、1本の制御棒のシース<sup>2</sup>と11本の制御棒のハンドルガイドローラ<sup>3</sup>部にひびを確認しました。

中性子吸収材であるハフニウムが入った部材を包んでいるもの。

制御棒が燃料集合体の中で円滑に動くようにするために取付けられているもの。

なお、志賀原子力発電所 2号機の全ての同型制御棒について、ボロンカーバイド型制御棒に交換しました。
